Utvärdering av grundvattenprover  
från Kåvaslåtten

juni 1980

Rapport sammanställd på uppdrag av Rockwool AB

Rapporten har sammanställts vid kvartär- och hydrogeologiska  
byrån av Anders Carlstedt

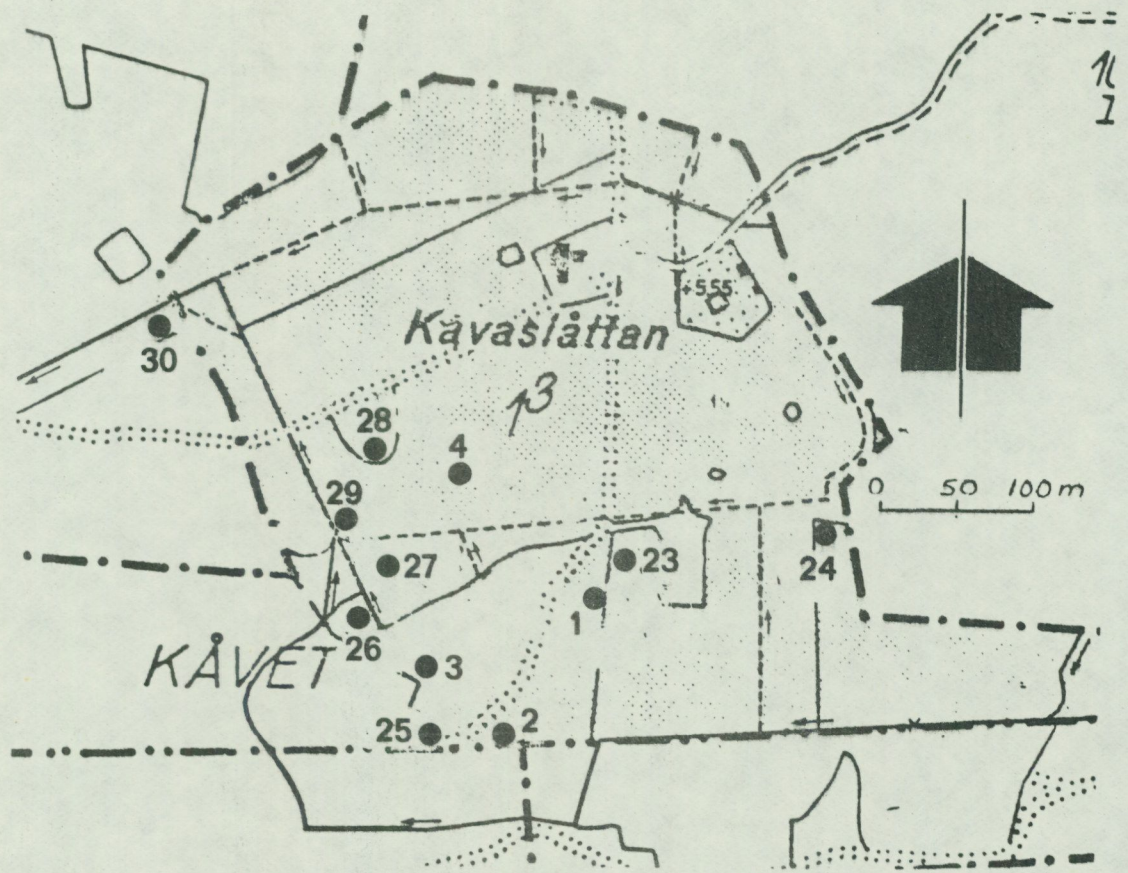
Fig 1. Lägena för provtagningspunkter för grundvattenprov

Kontrollprogrammet omfattar 5 stycken provtagningspunkter för grundvatten, 1 - 4 samt 23. Lägena framgår av fig 1.

Efter anvisning av SGU har Rockwool AB under hösten 1979 inrättat ytterligare några provtagningspunkter för grundvatten, punkterna 24 - 30, fig 1. En av dessa, 24, har placerats uppströms sett i grundvattenflödets riktning, från deponeringen varför transport av utlakade ämnen från deponeringen i grundvattnet till punkt 24 kan anses vara utesluten. Analysresultat från provpunkt 24 kan således tjäna som referens beträffande naturligt förekommande halter av fenol eller fenolliknande ämnen i grundvattnet. Övriga provpunkter är placerade så att spridning via grundvattnet av utlakade ämnen är tänkbar.
