Sveriges Geologiska Undersökning

# Erosion och ackumulation längs Öreälven vid Örsbäck, Nordmalings kommun

Curt Fredén

SGU-rapport  
2002:5

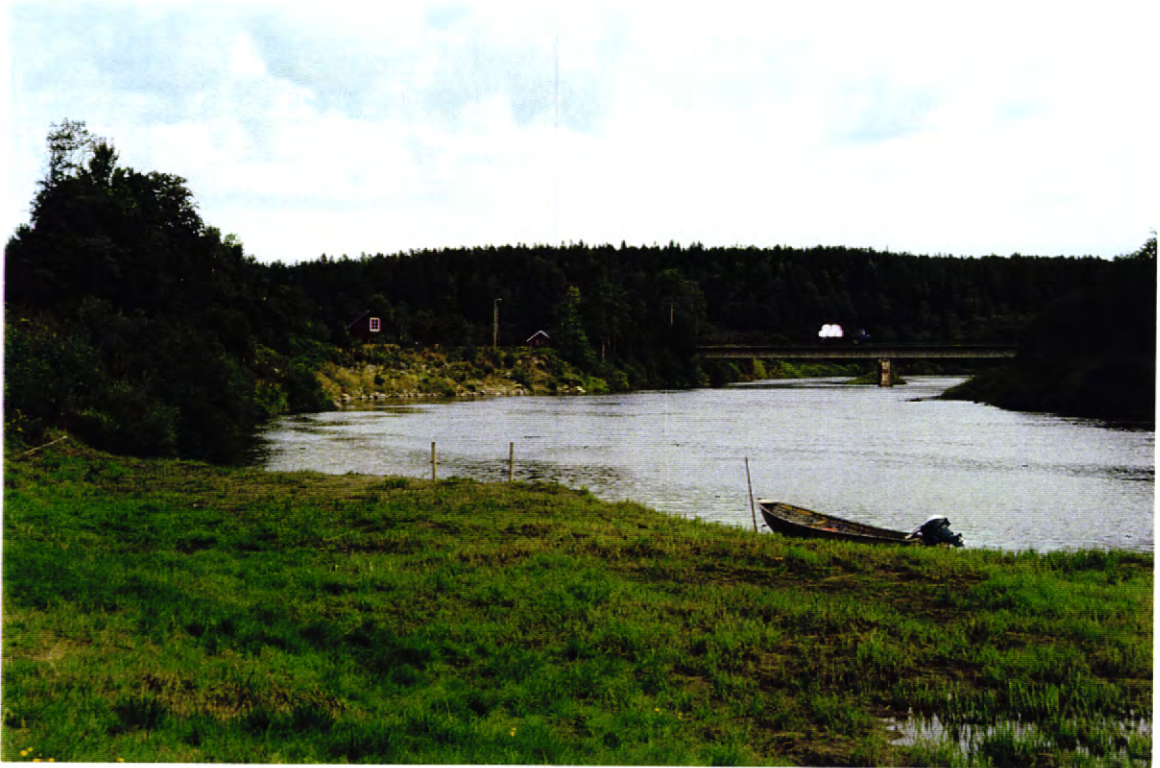
Öreälven är ett meandrande vattendrag av geovetenskapligt riksintresse. Erosion och ackumulation är en ständigt pågående process. Gamla meanderbågar och korvsjöar utgör vältaliga bevis, fig. 1–2. Invid bron vid Örsbäck har den naturliga älvfåran rätats ut, fig. 2, och erosion förhindrats genom strandskydd av skrotsten, fig. 3–4.

Fig. 3. Vy nedströms mot bron. Lägga märke till den utfyllda raka strandlinjen. Foto C. Fredén 2001.

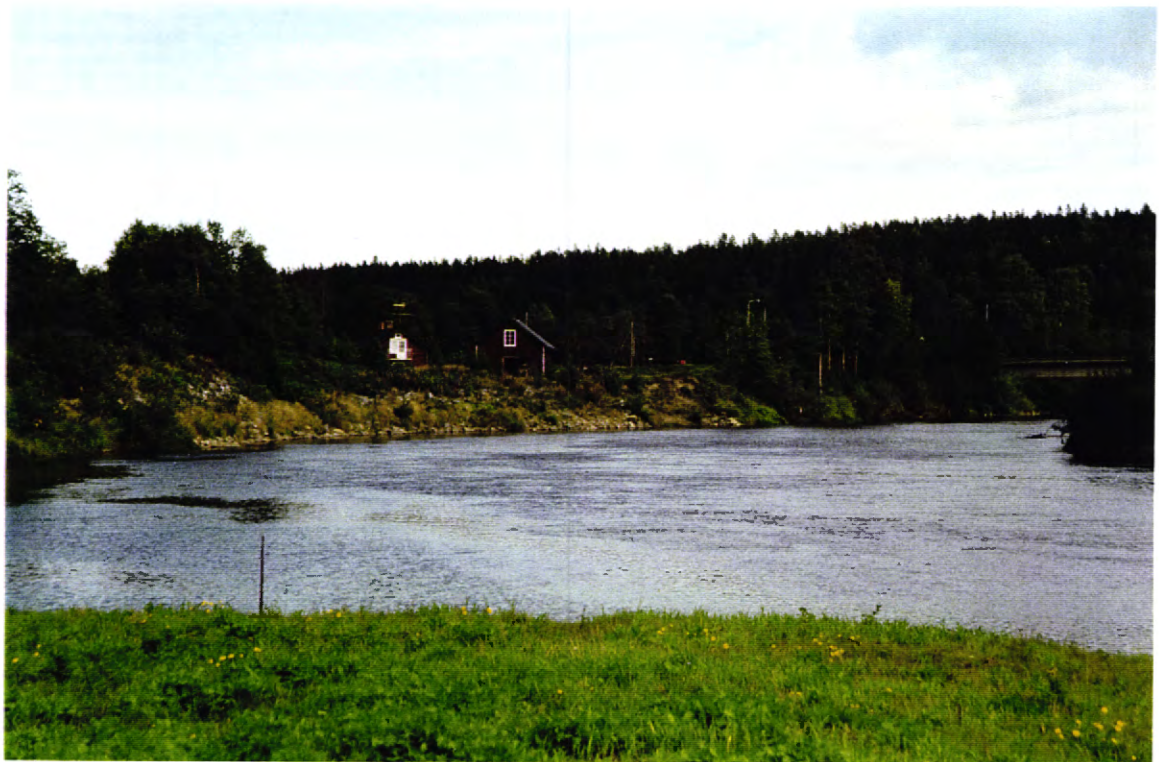
Fig. 4. Närbild av fig. 3. Erosionsskyddet är väl synligt. Foto C. Fredén 2001.

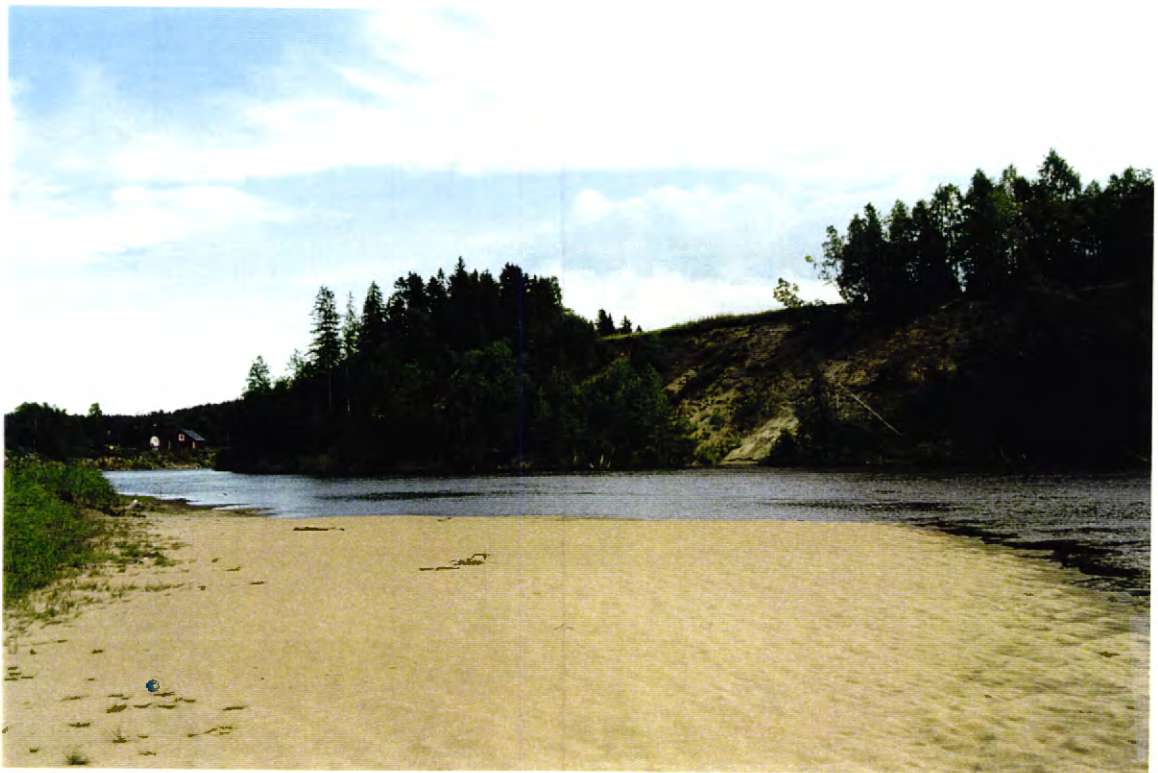
Öreälven skär igenom äldre älvsediment, huvudsakligen sand. Älvens lopp genom sandsedimenten och den oreglerade vattenföringen medför en omfattande erosion i ytterkurvorna och ackumulation i innerkurvorna, fig. 5–6. Den dominerande jordarten är sand och grovsilt.

Det senaste skredärrat är drygt 100 m brett längs en ca 15 m hög slänt, fig. 7–8. Längden torde ha varit ett par meter. Erosionen i ytterkurvan har fortsatt och kommer att så göra. Uppströms har slänten underminerats och långa sjok sjunkit ned mot vattenytan, fig. 5. Sjoken hålls samman av vegetation.

Fig. 5. Ackumulation av älvsand i förgrunden och del av erosionsrätet i den 15 m höga slänten. Foto C. Fredén 2001.

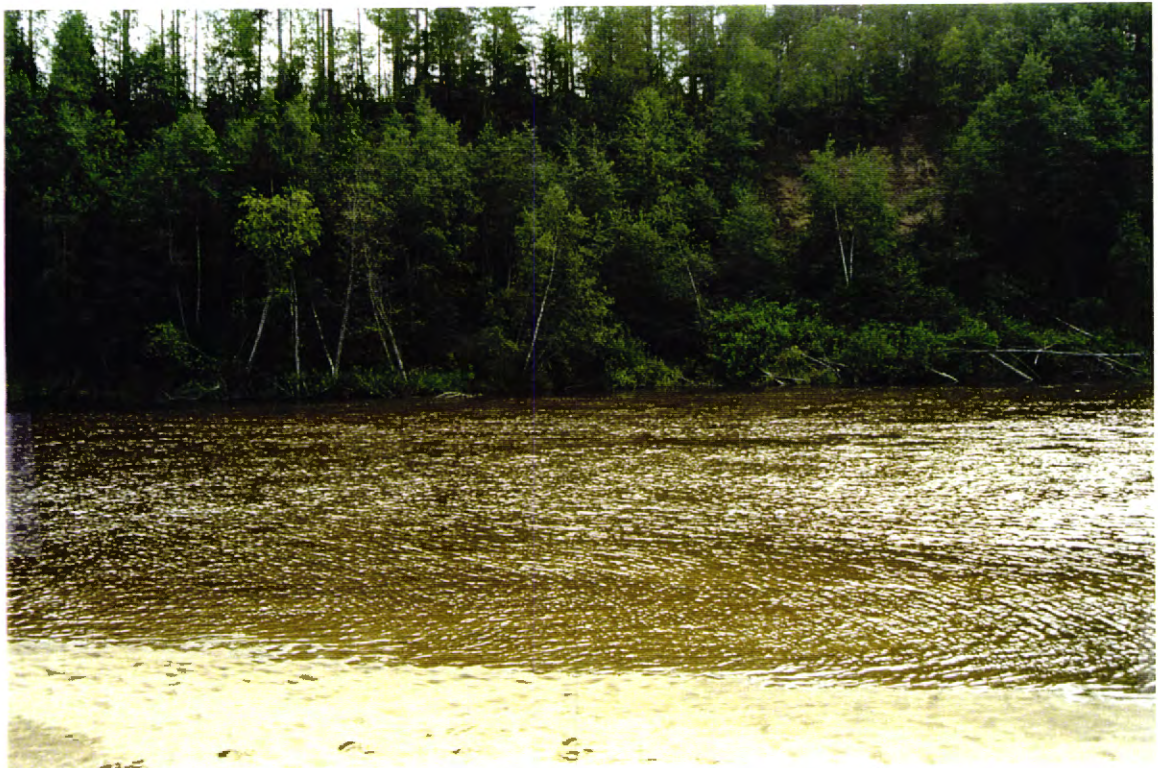
Fig. 6. Vy av det underminerade partiet t.h. om fig. 5. Älvsand i förgrunden. Foto C. Fredén 2001.

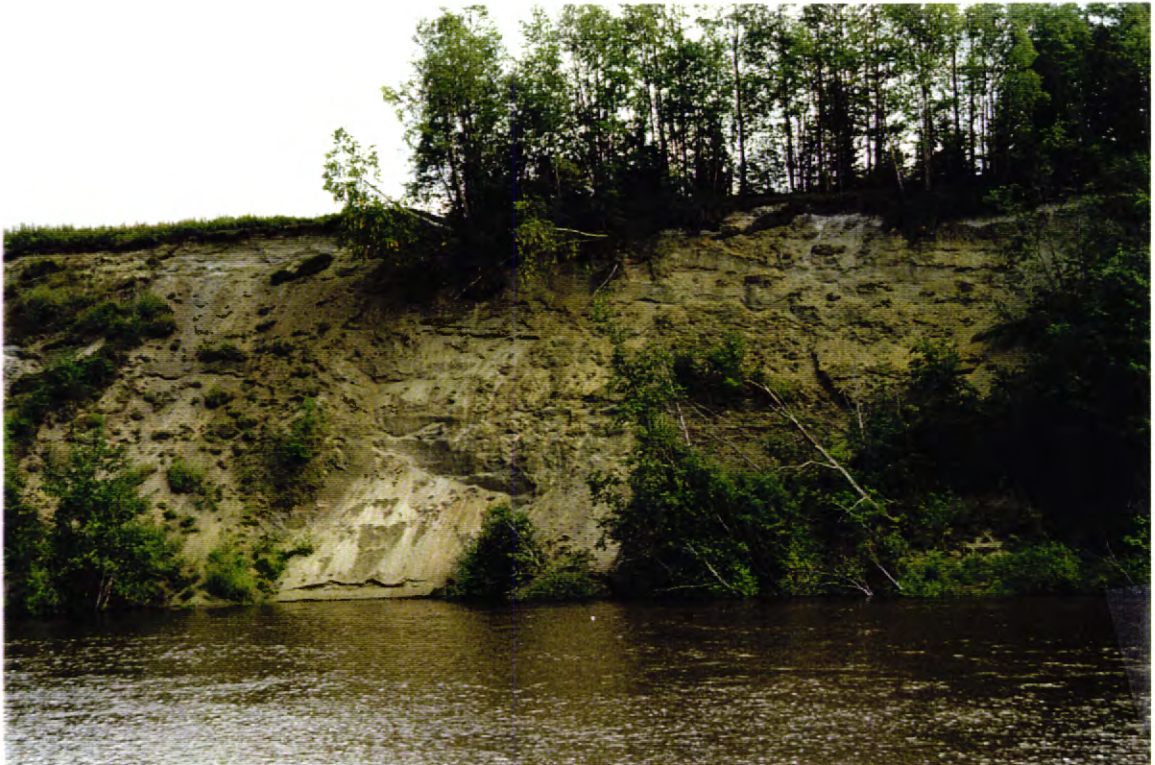
Fig. 7. Nipbildning i skredärret. Foto C. Fredén 2001.

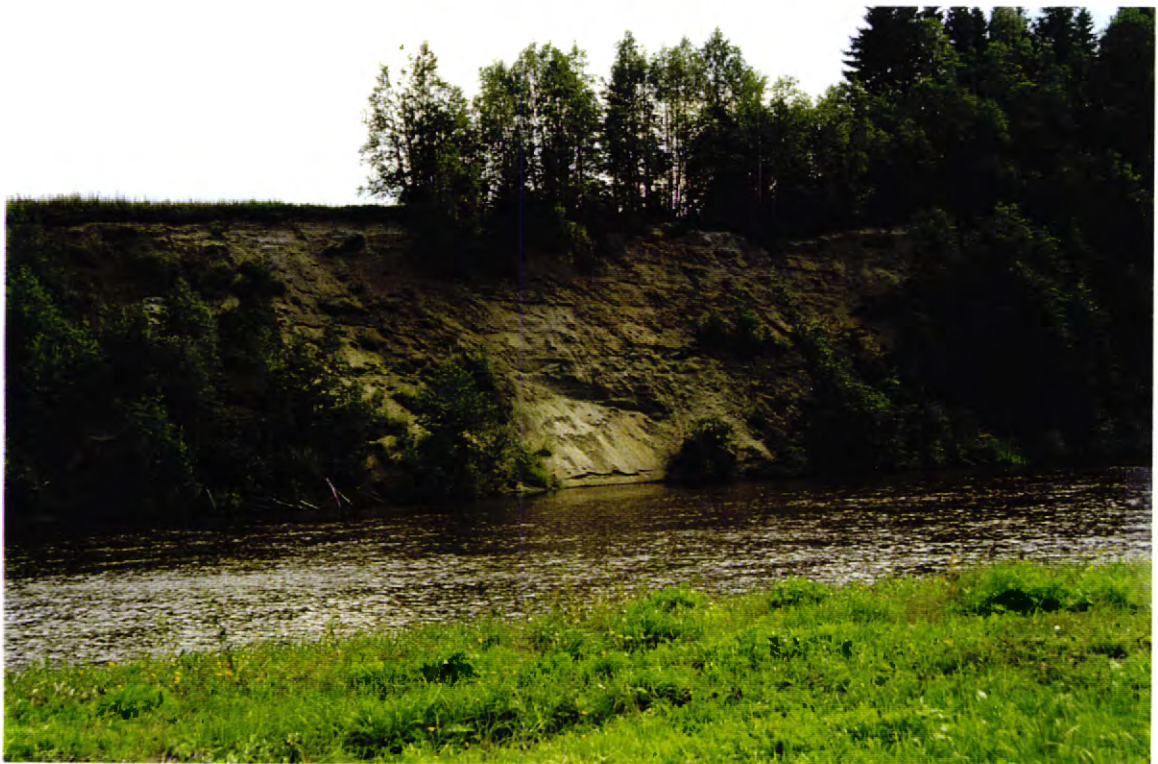
Fig. 8. Skredärret i en annan vinkel. Motivet i fig. 6 ligger t.h. om bilden. Foto C. Fredén 2001.
