Sveriges geologiska undersökning

## Skredet vid Krokryd, Lärjeåns dalgång, Göteborgs kommun

SGU-rapport  
2008:35

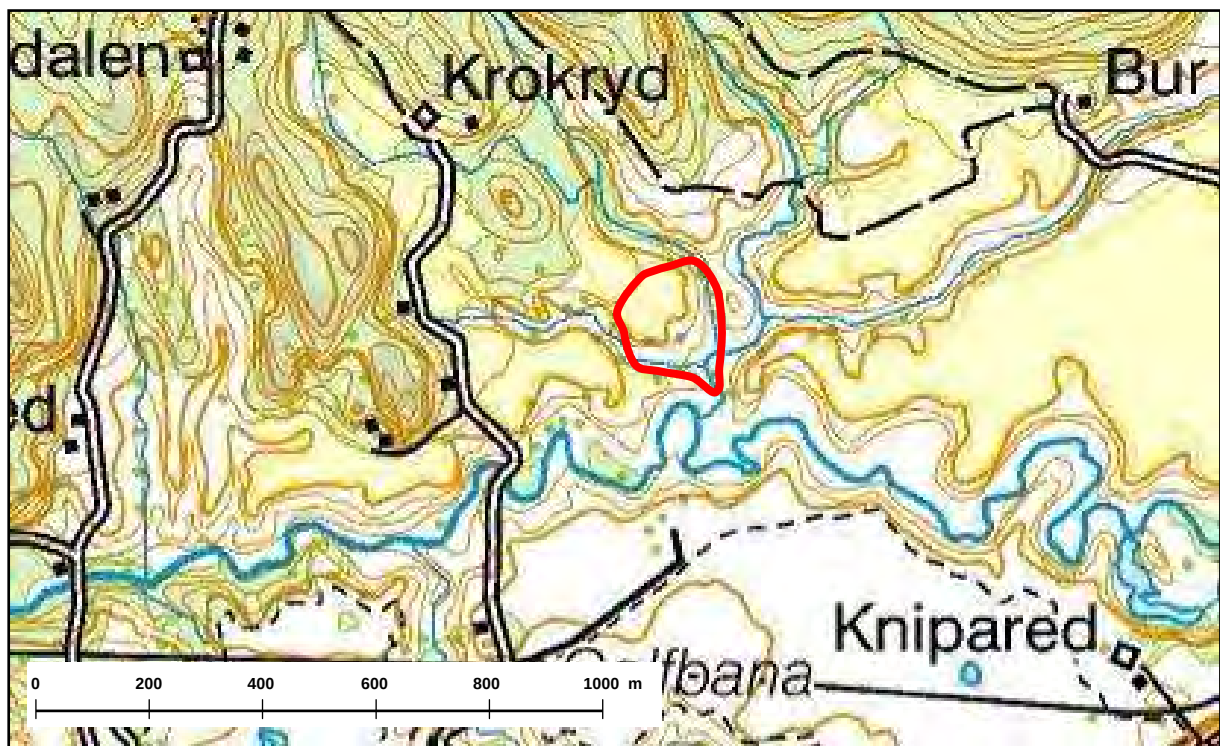
Bild 2. Skredområdet är 3,3 hektar stort till ytan och ligger ca 100 m norr om Lärjeån. Skredet orsakade en uppdämning av fyra mindre tillflöden till Lärjeån.

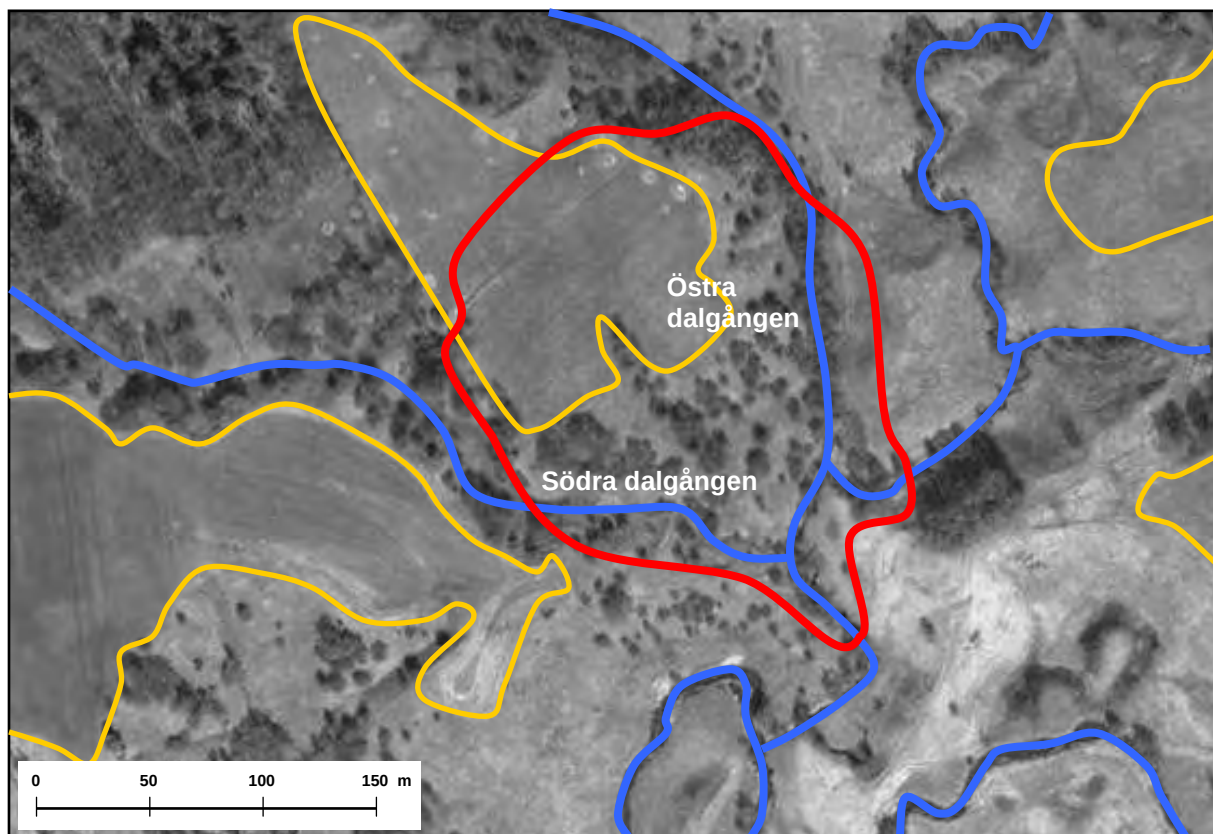
Bild 3. Ortofoto över skredområdet (röd linje). De gula områdena markerar den flacka leröverytan mellan de djupt nedskurna (ca 15 m) dalgångarna. Övergången mellan den flacka ytan och slänterna ner mot vattendragen är skarp. Träden som förekommer inom skredområdet står i slänterna ner mot vattendragen eller utefter vattendragen.

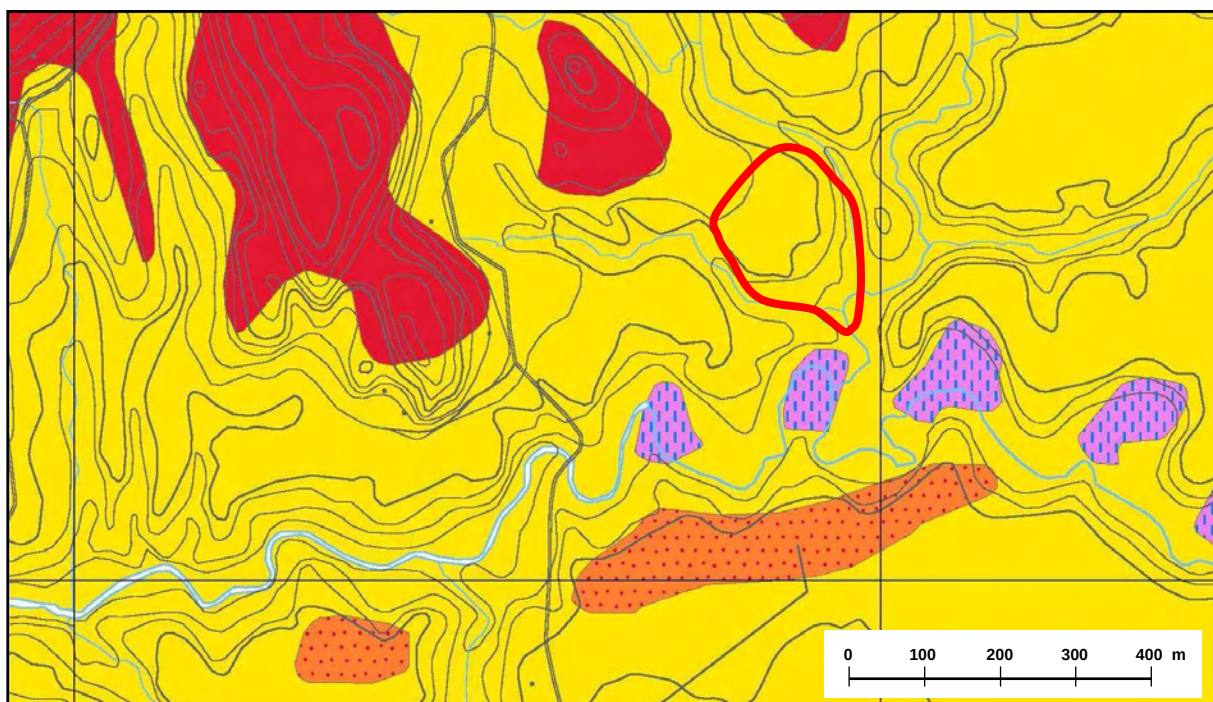
Bild 4. Enligt SGUs jordartskarta (Göteborg SO, Ae 26) består jordarten i skredområdet (röd linje) av glacial lera. (Gul = Glacial lera, Röd = Berg, Orange = sand, Lila = svämsediment).

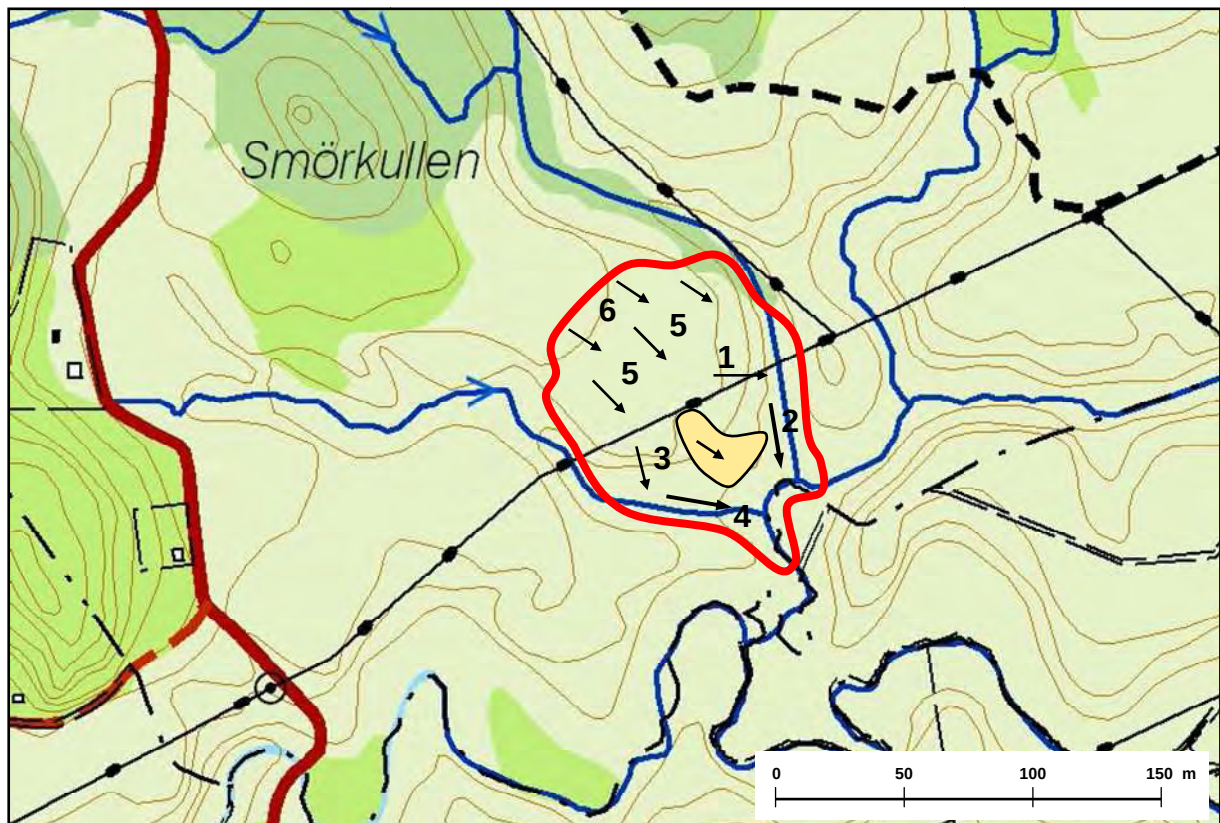
En tänkbar skredutveckling är att initialskredet var ett rotationsskred i östra delen av området som fyllde ut den östra dalgången med skredmassor som sedan följde dalgången söderut. Samtidigt eller något senare skedde motsvarande i sydvästra delen av skredområdet med skredmassor som rörde sig österut i den södra dalgången. Dessa båda strömmar av skredmassor flöt sedan samman vid skredets nedre sydöstra del. Den fortsatta skredutvecklingen skedde sedan som bakåtgripande skred i riktning mot nordväst (se figur 5, Bilaga 1).

*Bild 5. Skredområdet och en tänkbar skredutveckling. Det gulmarkerade partiet är ett väl sammanhållet parti som antingen inte rört sig alls eller bara måttligt. En tänkbar skredutveckling är att det började som ett rotationsskred i östra delen (vid 1), skredmassorna fyllde dalgången och rörde sig sen söderut (vid 2). Samtidigt eller senare skedde motsvarande i sydvästra delen (vid 3 och 4). Den fortgående skredutvecklingen skedde sedan som bakåtgripande skred mot nordväst (vid 5 och 6).*

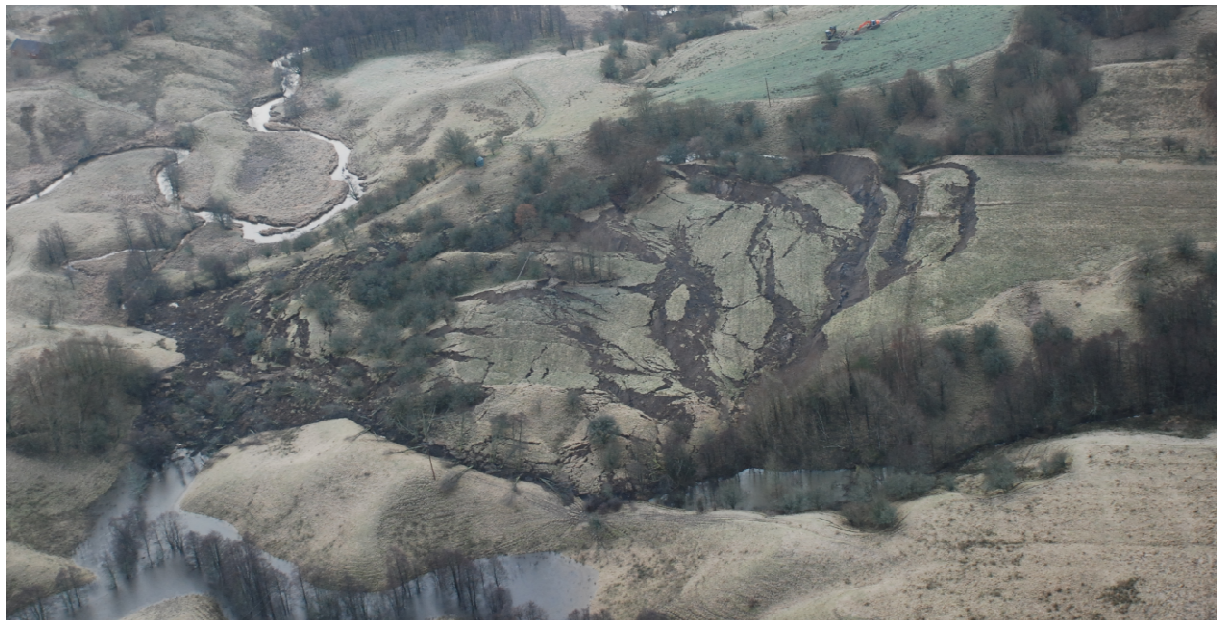
*Bild 6. Flygbild över skredområdet. Bilden är tagen mot väst. I övre vänstra hörnet syns Lärjeån. I nederkant syns de uppdämda vattendragen öster om skredet.*

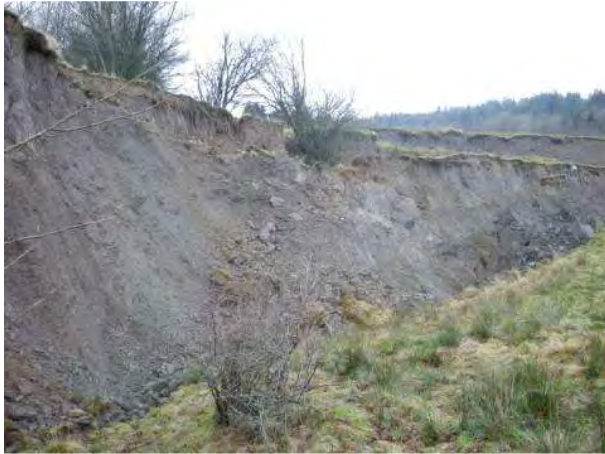
Figur 1. Bakre skredärrets västra kant. Här är skredärret ca 8 m högt.

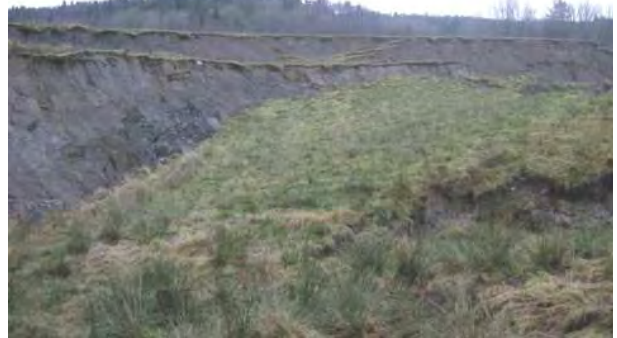
Figur 2. Bakre skredärrets centrala parti.

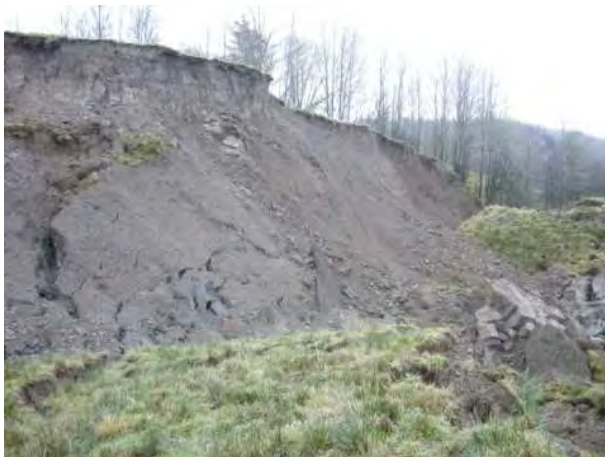
Figur 3. Bakre skredärrets norra parti. Här är skredärret ca 10 m högt.

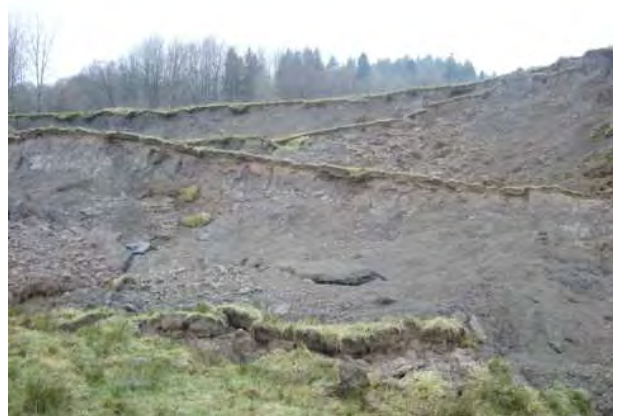
Figur 4. Bakre skredärrets centrala parti. Här är skredärrets fria höjd lägre, den är istället uppdelat på 2–3 nivåer.

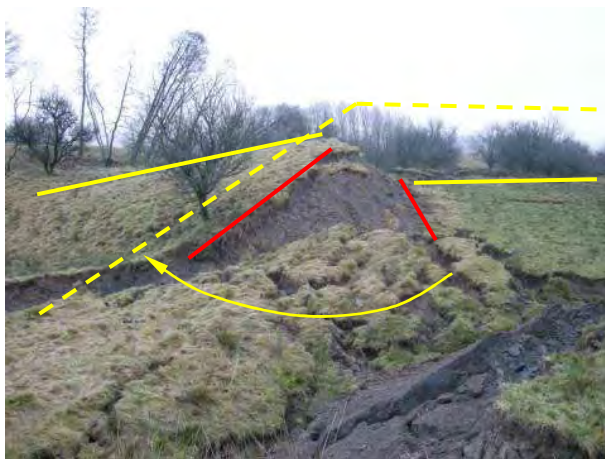
Figur 5. Rotationsskålla i skredets östra kant. Till vänster i bilden den nu helt igenfyllda östra dalgången. Röda kanter har suttit ihop. Gul streckad linje visar ursprunglig markkontur, gul heldragen visar nuvarande.

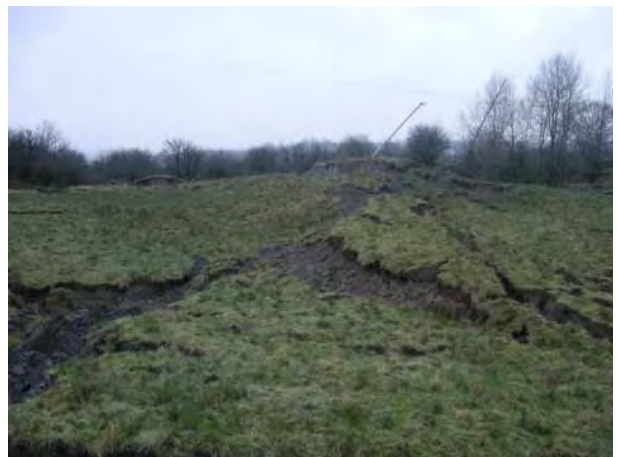
Figur 6. Bilden är tagen strax till höger om figur 5. Bilden visar den tidigare flacka överytan. Partiet har numera sjunkit ca 10 m och glidit ca 20–30 m i bildriktningen. Trots denna förflyttning är partiet relativt väl sammanhållet.

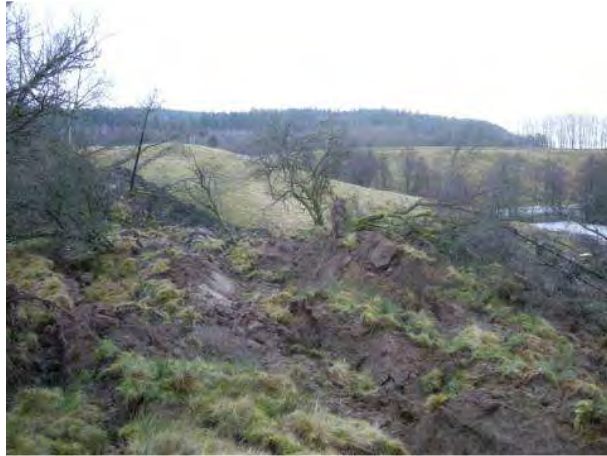
*Figur 7. Skredets sydöstra del. Bilden är tagen mot öster. I förgrunden de störda skredmassorna i den igenfyllda östra dalgången.*

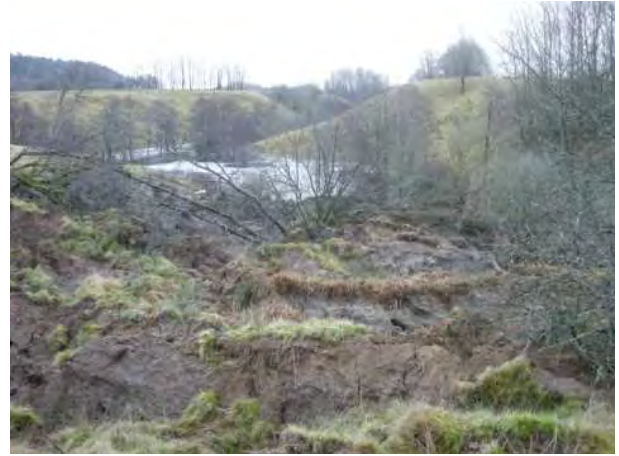
*Figur 8. Bilden tagen lite till höger om figur 7. I bakgrunden syns de uppdämda vattendragen öster om skredet. I förgrunden de uppdämmande skredmassorna.*

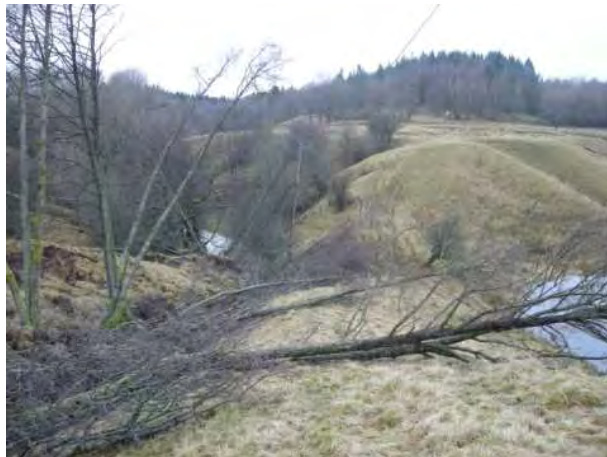
*Figur 9. Bilden är tagen mot norr från höjdryggen strax öster om skredet. I bildens vänsterkant den nu igenfyllda östra dalgången.*

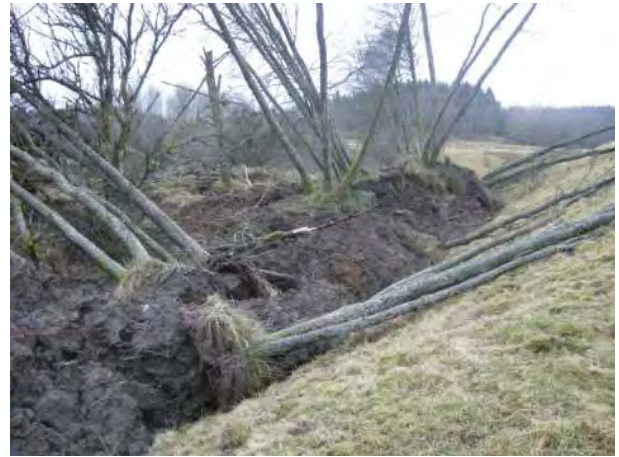
*Figur 10. Bilden är tagen från samma höjd som figur 9. Träden stod tidigare nere vid vattendraget men är nu upptryckta ca 10 m.*

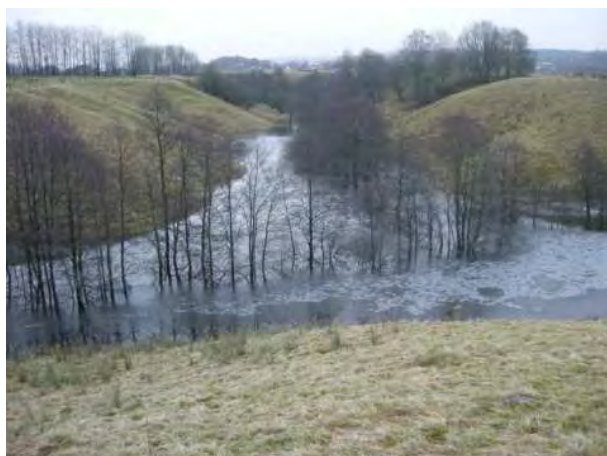
*Figur 11. De uppdämda vattendragen öster om skredet. Trädraden står vid det tidigare vattendraget som var 1–1,5 m brett.*

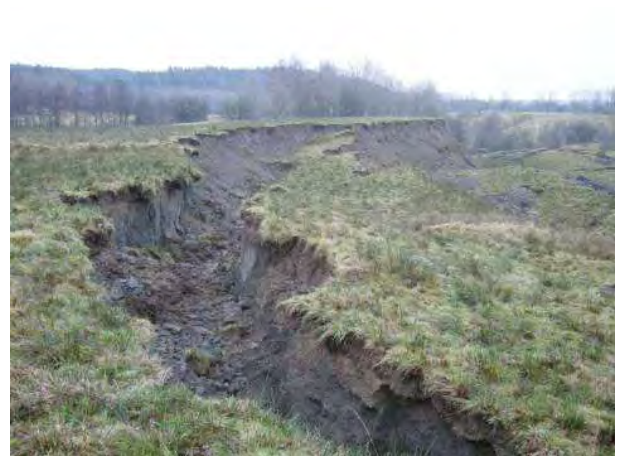
*Figur 12. Skredets bakkant i dess centrala parti. Bilden är tagen mot nordost.*

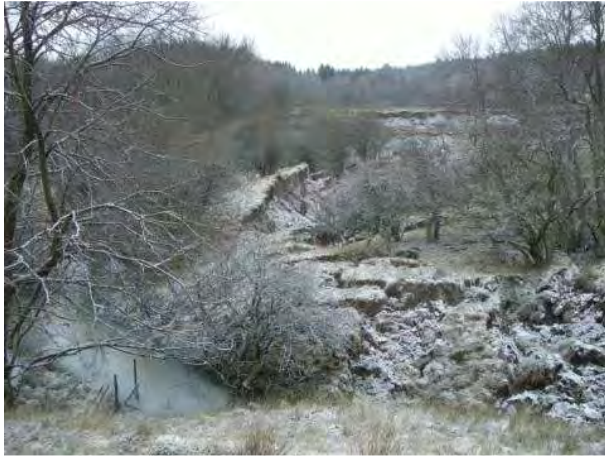
*Figur 13. Skredets södra del, taget mot norr. I bakgrunden syns det bakre skredärret. Till vänster i förgrunden syns det uppdämda vattendraget i södra dalgången, till höger de uppdämmande massorna.*

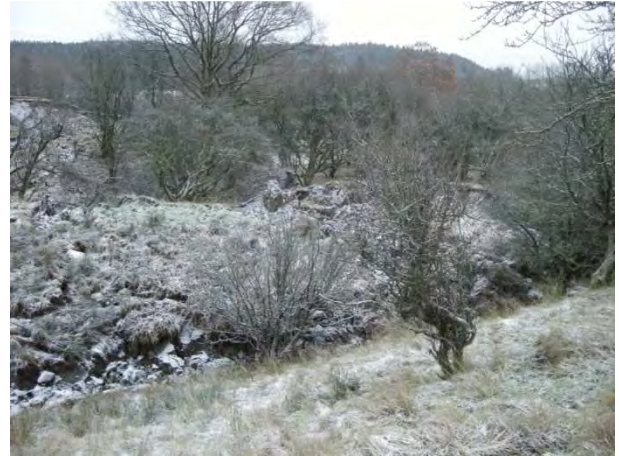
*Figur 14. Bilden tagen lite till höger om figur 13. I förgrunden skredmassorna som fyllt den södra dalgången.*

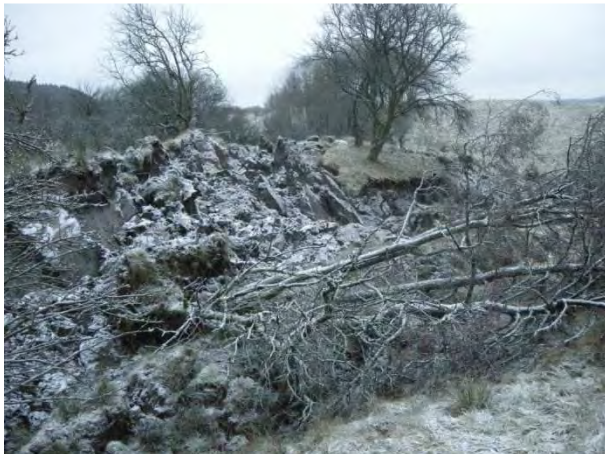
*Figur 15. Bilden är tagen mot öster och lite till höger om figur 14. Skredmassorna ligger i den södra dalgången och nära skredets nedre, sydöstra del.*

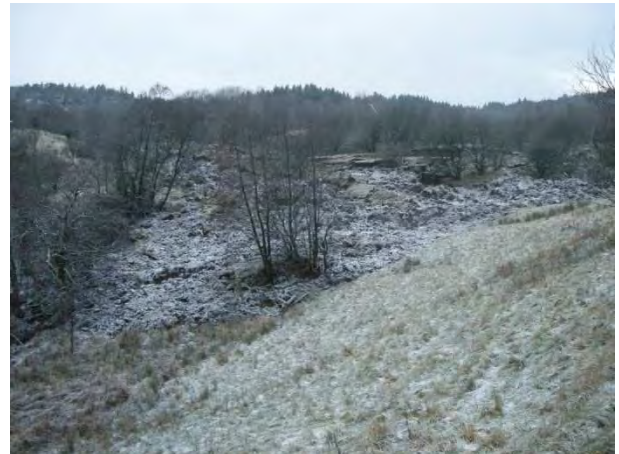
*Figur 16. Bilden är tagen mot nordväst, från höjden sydost om skredet. Bilden visar skredets nedre, sydöstra del. Massorna till vänster och höger i bild ligger i den södra respektive östra dalgången.*

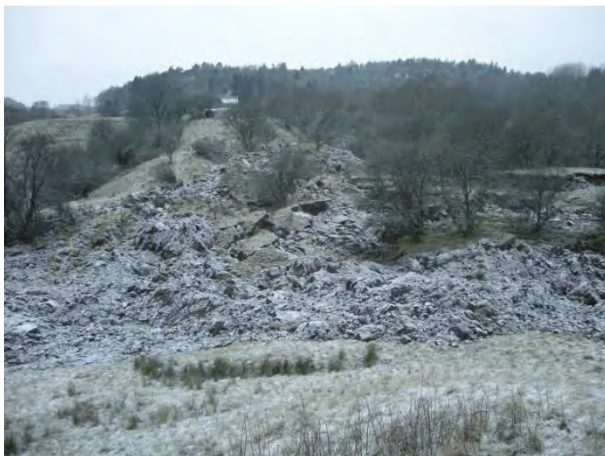
*Figur 17. Skredets nedre sydöstra del där massorna från både den södra och östra dalgången ansamlats. Till höger i bild syns det relativt ostörda partiet som är markerat på bild 5, bilaga 1.*

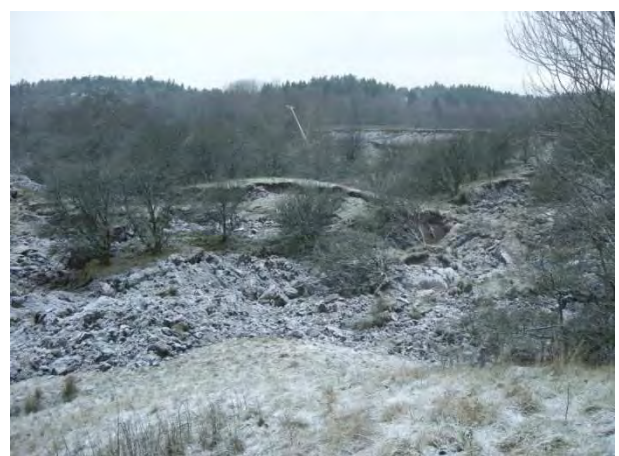
*Figur 18. Bilden är tagen mot nordväst och från samma höjd som figur 16 och 17. I bakgrunden syns det bakre skredärret och i bildens mitt det relativt ostörda partiet.*
