LÄGESRAPPORT

# Skogsbranden i Västmanland – miljöövervakning av grundvatten

SGU-rapport 2015:25

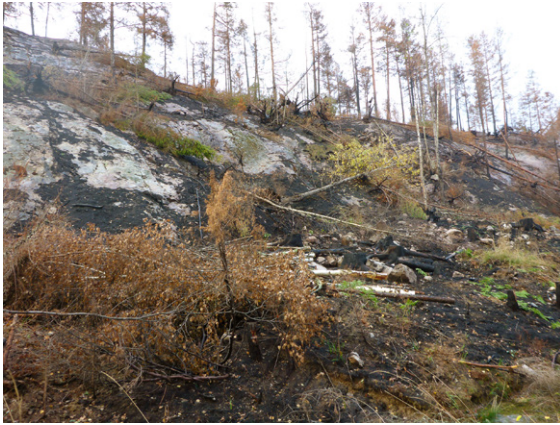
Figur 2. Kuperad och blockrik terräng längs Öjesjövägen. Foto: Magdalena Thorsbrink.

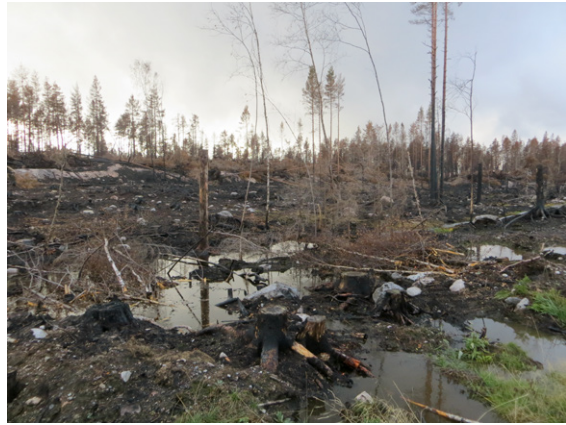
Figur 3. Högt vattenflöde i en mindre bäck längs Öjesjövägen vid fältbesök den 8 oktober 2014. Foto: Magdalena Thorsbrink.

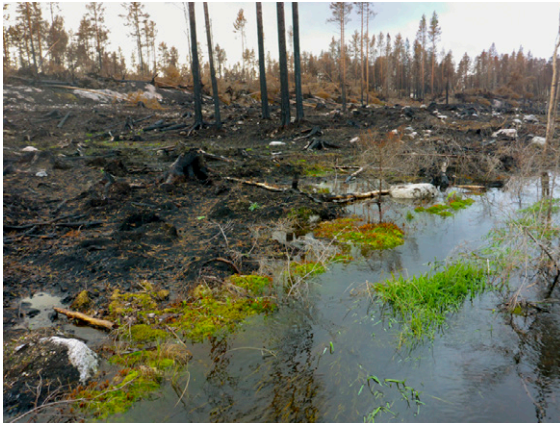
Figur 4. Ytliga temporära vattenflöden längs Öjesjövägen vid fältbesök den 8 oktober 2014. Foto: Kajsa Bovin.

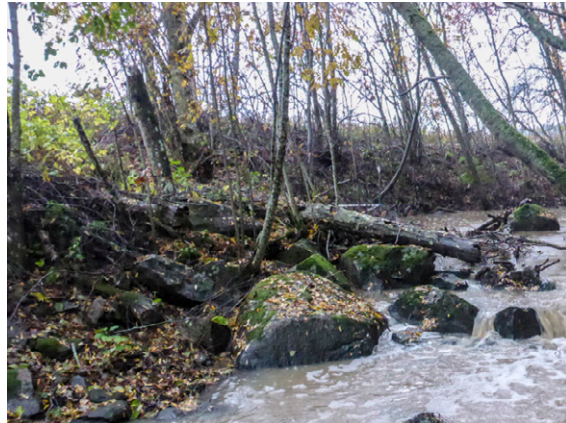
Figur 5. Vattenflödet i Gärsjöbäcken vid fältbesök den 8 oktober 2015. Foto: Magdalena Thorsbrink.

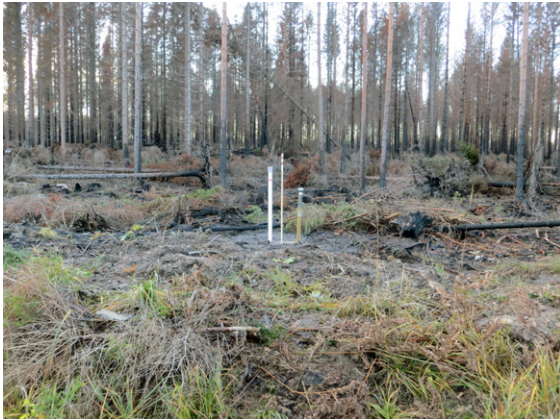
Figur 8. Rör 1 (plaströr för provtagning) och rör 2 (metallrör för nivåövervakning) vid Öjesjövägen. Träden i närheten var brända i nedre delen av stammarna, men många träd stod fortfarande kvar. Foto: Kajsa Bovin.

Rör 1 (plaströr för provtagning) och 2 (metallrör för nivåövervakning) ligger i en liten sänka i ett utströmningsområde (fig. 8). Nära rören finns en mindre bäck (fig. 9) och även flera diken som vid fältbesök hösten 2014 var vattenfyllda. Området är tydligt påverkat av branden och träden kring röret har blivit brända i nedre delen av stammarna. Vid fältbesök hösten 2014 stod många träd fortfarande kvar men det är troligt att de flesta kommer att falla framöver. Jorddjupet på platsen var 3,7 m och lagerföljderna från skruvsonderingen vid etablering av rören visar att den översta metern består av lera följt av silt och siltig morän längre ned (se bilaga 2).

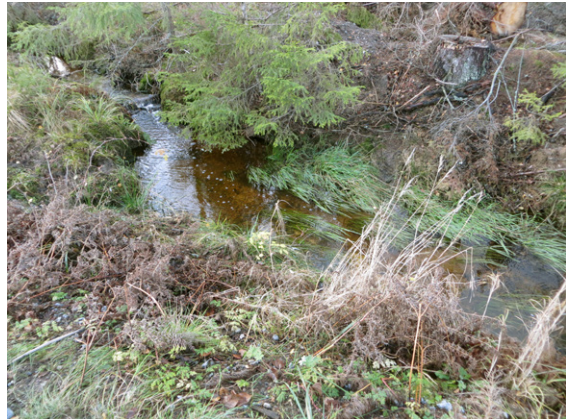
Figur 9. Bäck i närheten av rör 1 och rör 2 vid fältbesök den 29 oktober 2014. Foto: Kajsa Bovin.

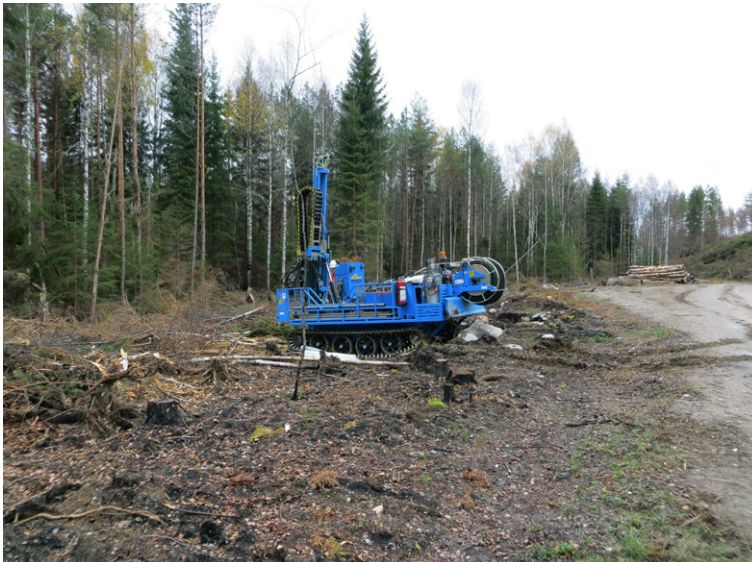
Figur 10. Etablering av rör 3 vid Öjesjövägen i oktober 2014. Skogen väster om röret stod kvar och var relativt opåverkad av branden. Foto: Kajsa Bovin.

Rör 3 ligger uppströms rör 1 och 2, högre upp på sluttningen (fig. 10). Förhoppningen var att kunna etablera tre rör för provtagning längs sluttningen i en profil men på grund av mycket tunn jordlager gick det inte att borra djupare än till en meter högst upp på höjden. Därför ingår

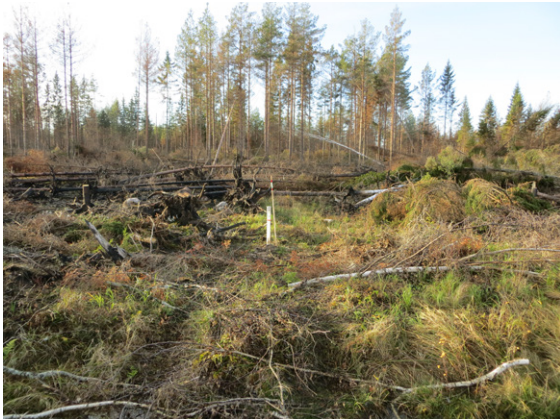
Figur 11. Rör 4 vid Öjesjövägen. I närheten av röret har många träd fallit. Det är mycket blött på platsen och grundvattennivån ligger i höjd med markytan. Foto: Kajsa Bovin.

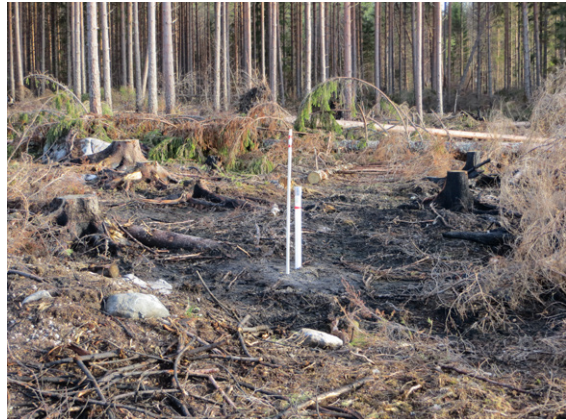
Figur 12. Rör 5 längs Öjesjövägen. I rörets närhet var det bränt och sotigt, men skogen öster om röret (i bakgrunden i fotot) stod kvar relativt opåverkad. Foto: Kajsa Bovin.

Ute i fält beslutade vi oss för att etablera det sista grundvattenröret på en inte tidigare rekognoscerad plats. Valet föll på en plats nära Öjesjön, strax nedanför Öjesjökojan, inom samma delavrinningsområde som rör 4. Jorddjupet var 2,5 m på platsen och skruvsonderingen visade på några decimeter lera närmast markytan följt av sandig morän (se bilaga 2). Precis vid röret var det kraftigt bränt och sotigt och flera träd hade ramlat, men öster om röret stod skogen kvar och såg relativt opåverkad ut (fig. 12).

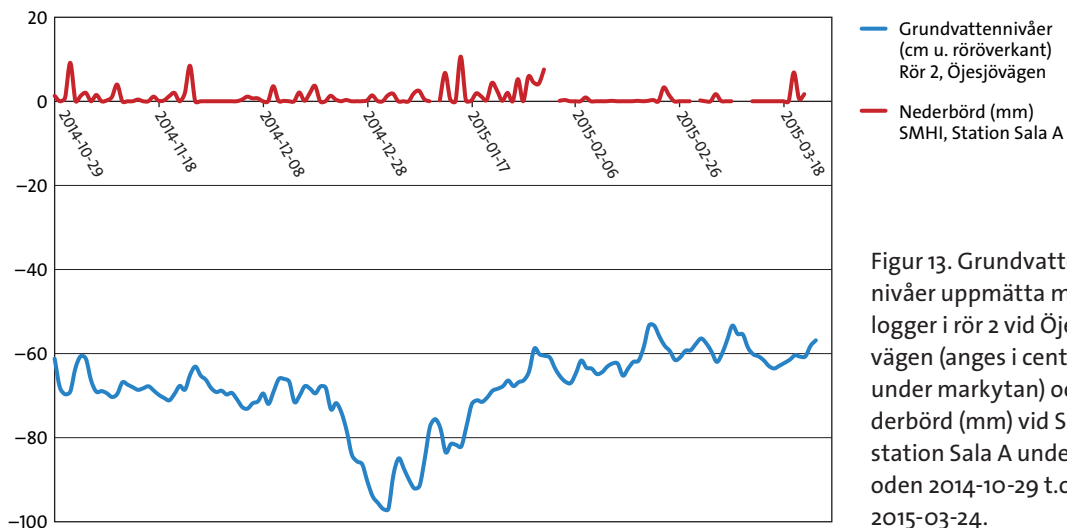
Grundvattennivån var vid installationen av tryckgivaren den 29 oktober 2014 ca 60 cm under markytan. Nivån var därefter relativt stabil fram till mitten av december då nivån sjönk hastigt ned till nästan 1 m under markytan. I slutet av december steg grundvattennivåerna för att i slutet av mars återigen ligga kring 60 cm under markytan (fig. 13).

Figur 13. Grundvattennivåer uppmätta med logger i rör 2 vid Öjesjövägen (anges i centimeter under markytan) och nederbörd (mm) vid SMHI:s station Sala A under perioden 2014-10-29 t.o.m. 2015-03-24.
