# Erosionsförhållanden längs södra Hallands kust

mars 2019

SGU-rapport 2019:07

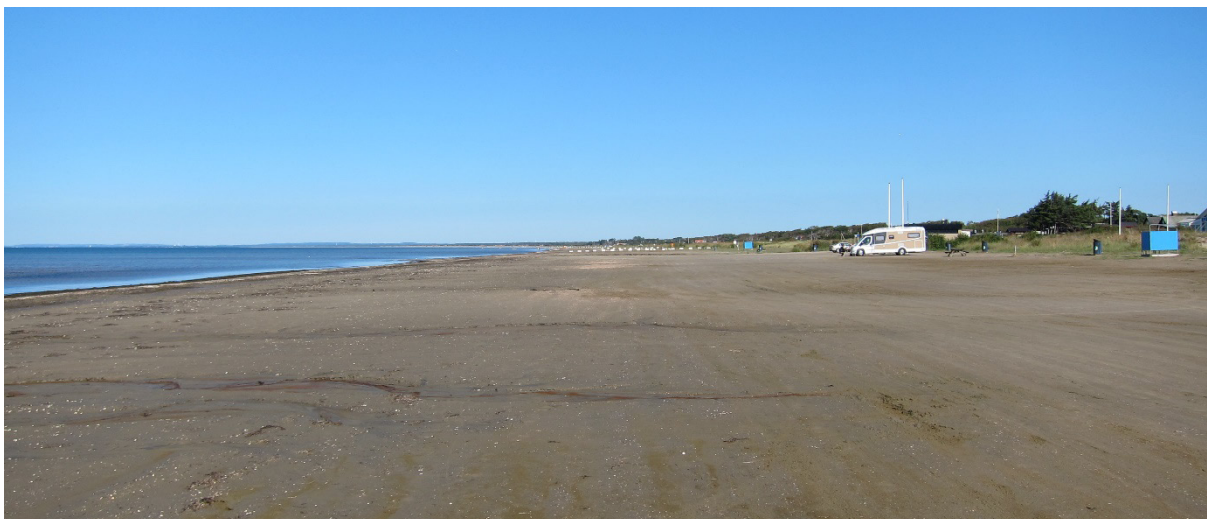
**Figur 2.** Brett strandplan med finsand vid Skummeslövsstrand. Foto: Kärstin Malmberg Persson.

I den södra delen av Laholmsbukten, från Skånegränsen till ungefär vid Sjöfågelvägen i Mellbystrand, dominerar stranden av finsand. Strandplanet är brett, 60–80 m, och här tillåts bilkörning (fig. 2). Stranden kantas av låga dynor (fig. 3). Bakom den mest kustnära dynen finns sammanhängande bebyggelse (fig. 4) som ligger 3–4 m ö.h.

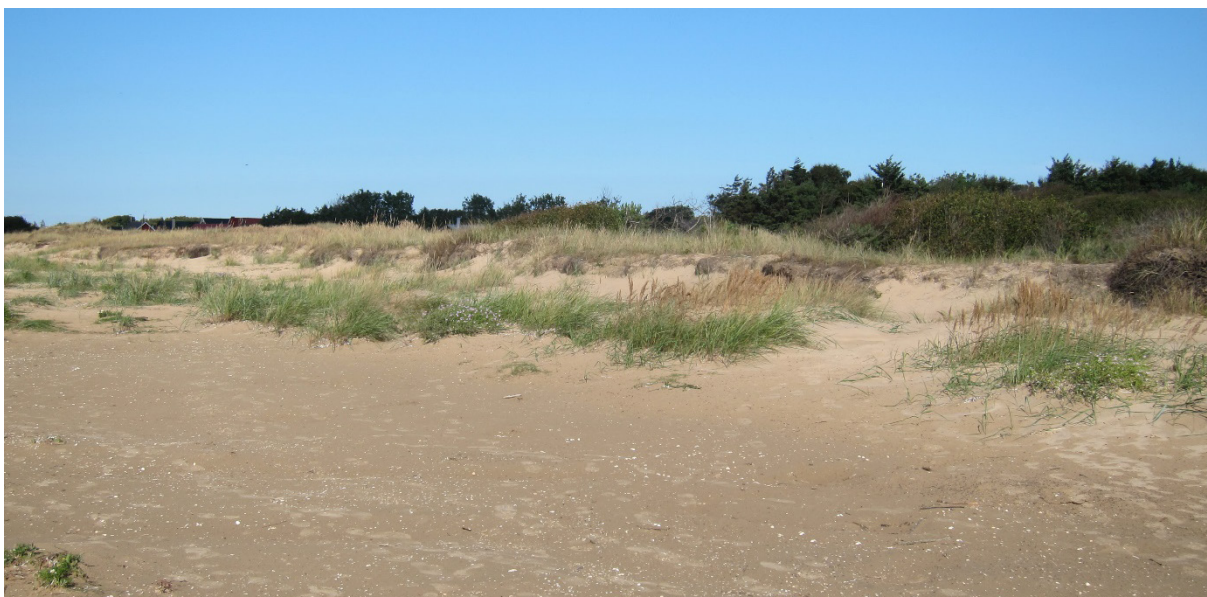
**Figur 3.** Låga dyner vid Skummeslövsstrand. Foto: Elisabeth Magnusson.

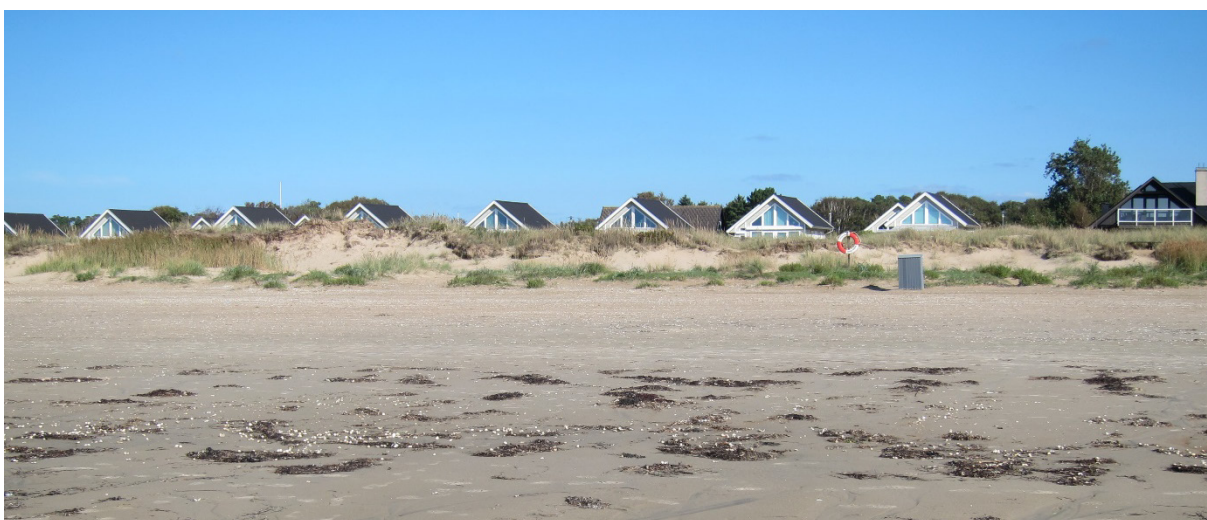
**Figur 4.** Strandplan med finsand, låga dyner och byggnader bakom dynerna. Foto: Elisabeth Magnusson.

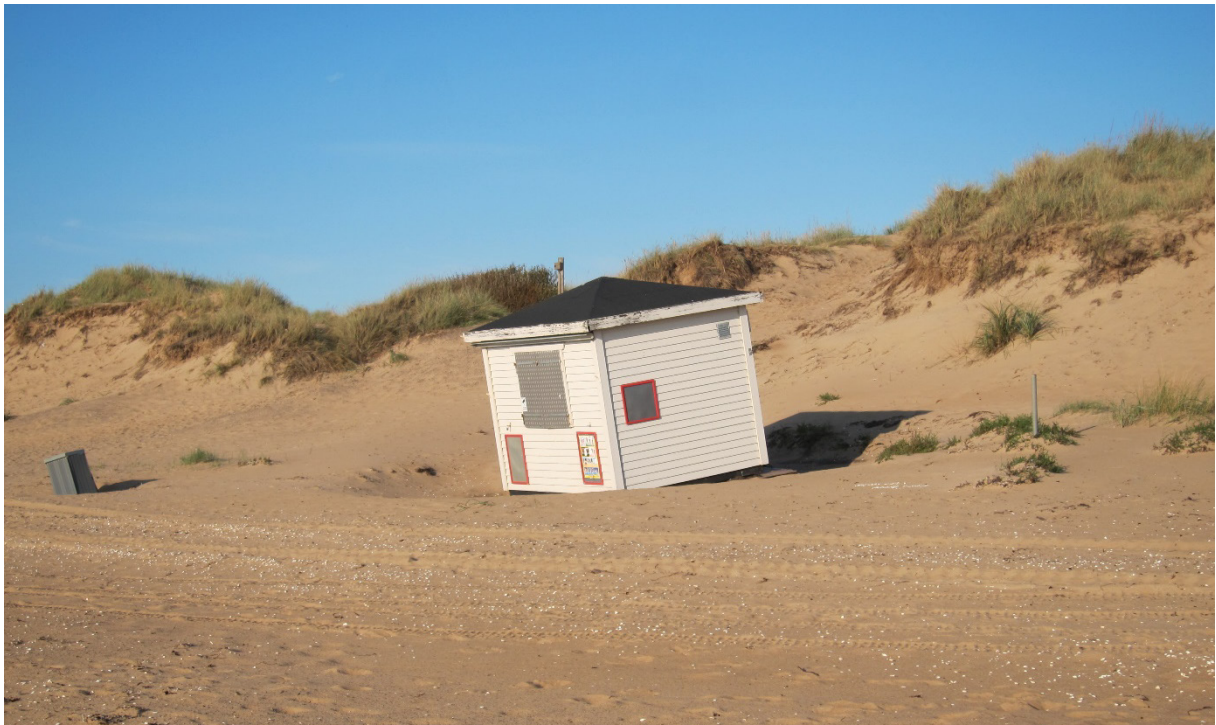
**Figur 5.** Kiosk på instabilt underlag, Mellbystrand. Foto: Elisabeth Magnusson.

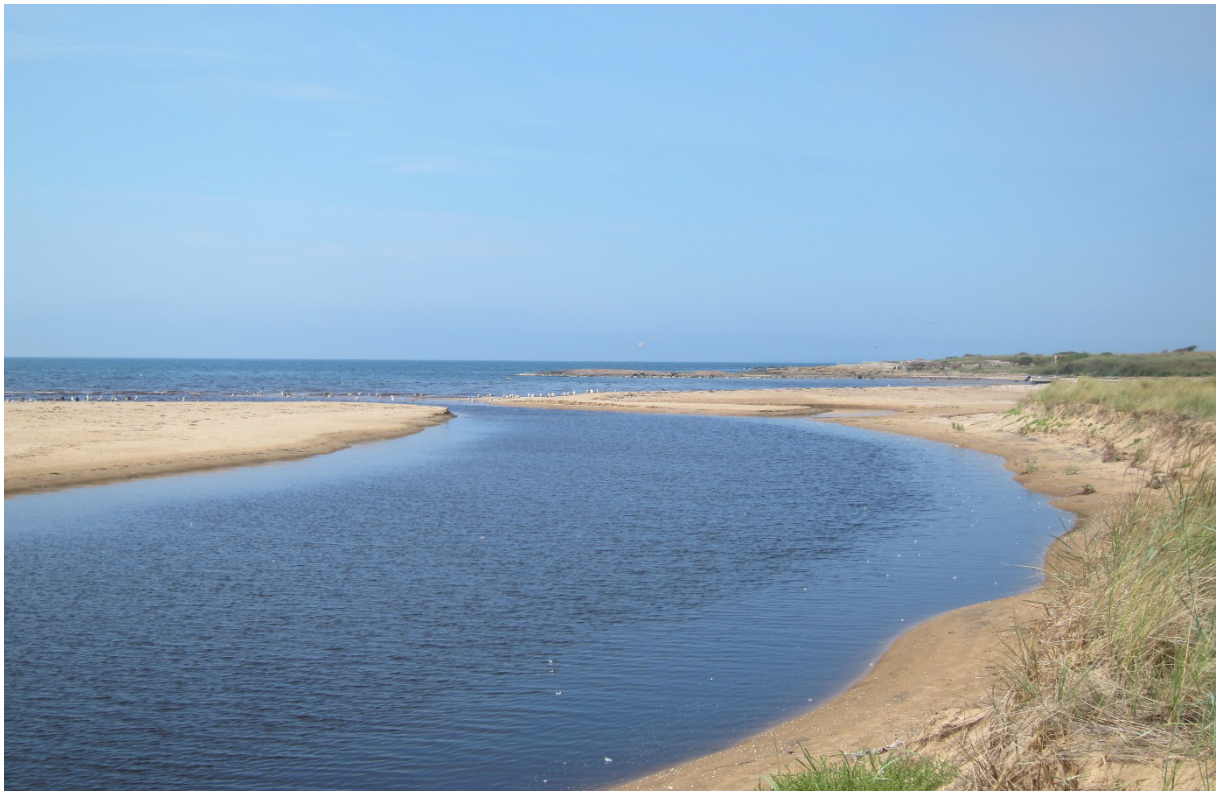
**Figur 6.** De sandiga sedimenten vid Genevadsåns utlopp är lättrörliga, vilket gör att åmynningen flyttar sig.  
Foto: Kärrstin Malmberg Persson.

Åarna Lagan, Genevadsån och Fylleån har sina utlopp längs denna kuststräcka. Åmynningar i sandiga sediment karaktäriseras av varierande erosion och ackumulation vilket gör att åfåran förflyttas och det rinnande vattnet söker sig nya vägar (fig. 6). Dessa processer beror bl.a. på vattenföring och transporterad mängd sediment i åarna samt strömförhållanden i havet och är svåra att förutse.

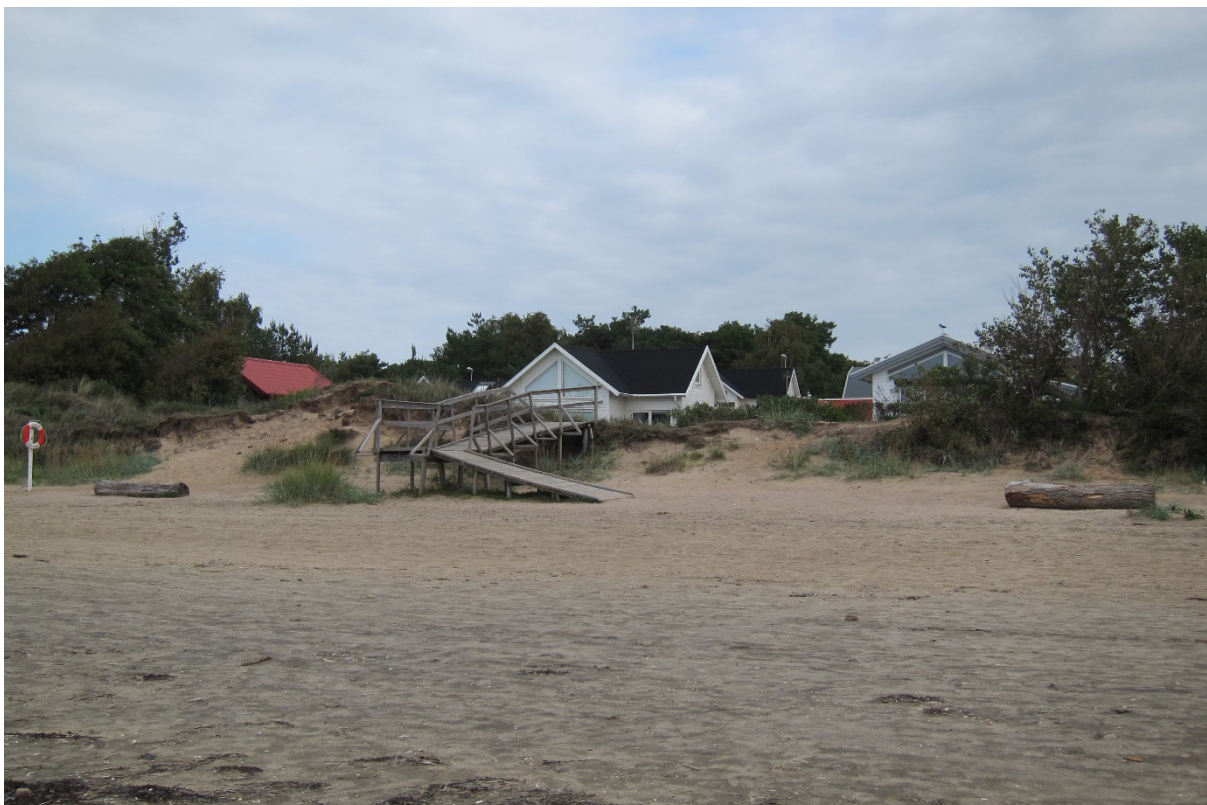
**Figur 7.** Låga dyner vid Östra stranden, Halmstad. Foto: Kärstin Malmberg Persson.

Söder om Halmstad, vid Östra stranden, varierar erosionsförhållandena. Längst i söder har en ackumulation av sand skett. Detta kan bero på tillförsel av sand som transporterats med Fylleån. Längre mot norr är stranden i balans över tid. Men i den allra nordligaste delen, mot Halmstads hamn, har såväl strandlinjen som dynfronten dragit sig tillbaka sedan 1975. Här är också dynerna låga och nedtrampade (fig. 7). Husen innanför den främre dynen ligger ca 3 m ö.h.

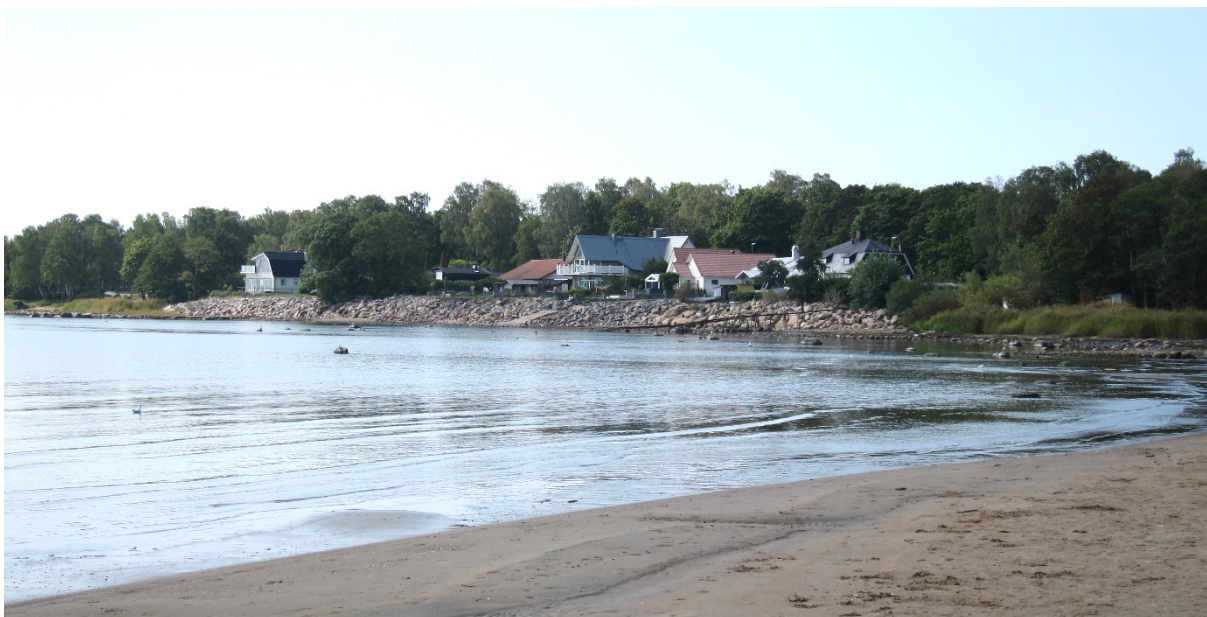
**Figur 8.** Fastigheterna vid Simmarevägen, väster om Halmstad är skyddade av en strandskoning. Foto: Elisabeth Magnusson.

Längs kusten finns ett antal fastigheter vid Simmarevägen som har skyddats med en strandskoning av block och sten (fig. 8).

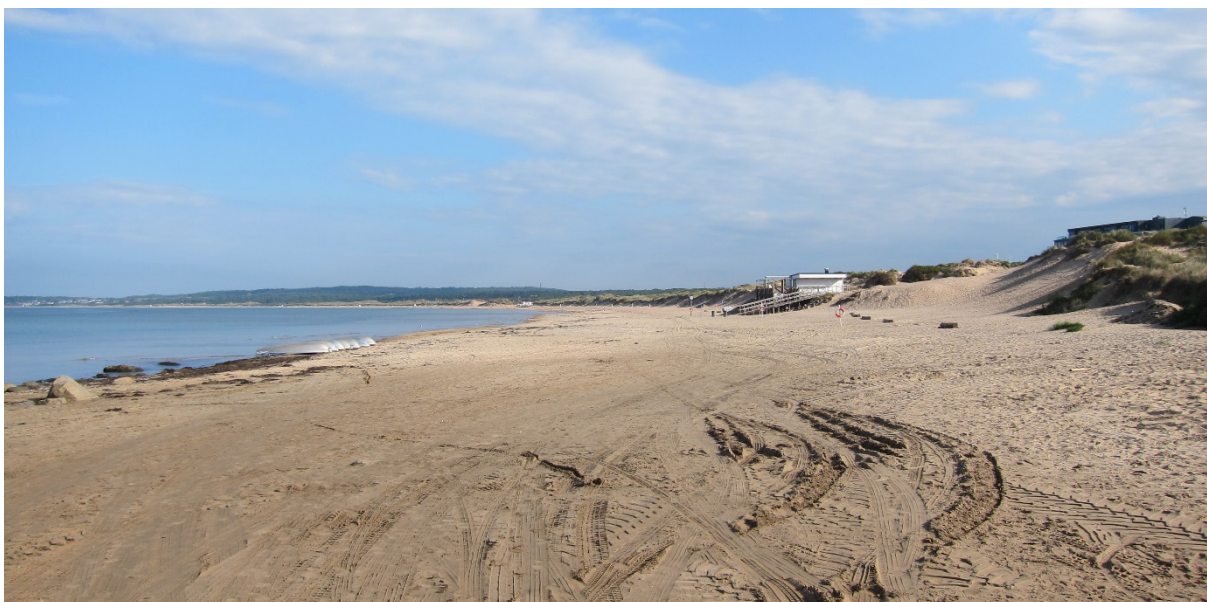
**Figur 9.** Södra delen av stranden vid Tylösand. Dynerna är slitna och nedtrampade. Foto: Kärrstin Malmberg Persson.

erosion enligt vår bedömning. Vid hotell Tylösand och söderut har olika åtgärder vidtagits för att flytta flygsanden i dynerna från landsidan av dynamrådet till havssidan. Även strandlinjen har retirerat längs denna sträcka, särskilt i anslutning till berghällen i södra delen av stranden. I detta område sker ett starkt slitage på dynerna på grund av de många badgästerna sommartid och placeringen av byggnader i anslutning till dynerna (fig. 9).

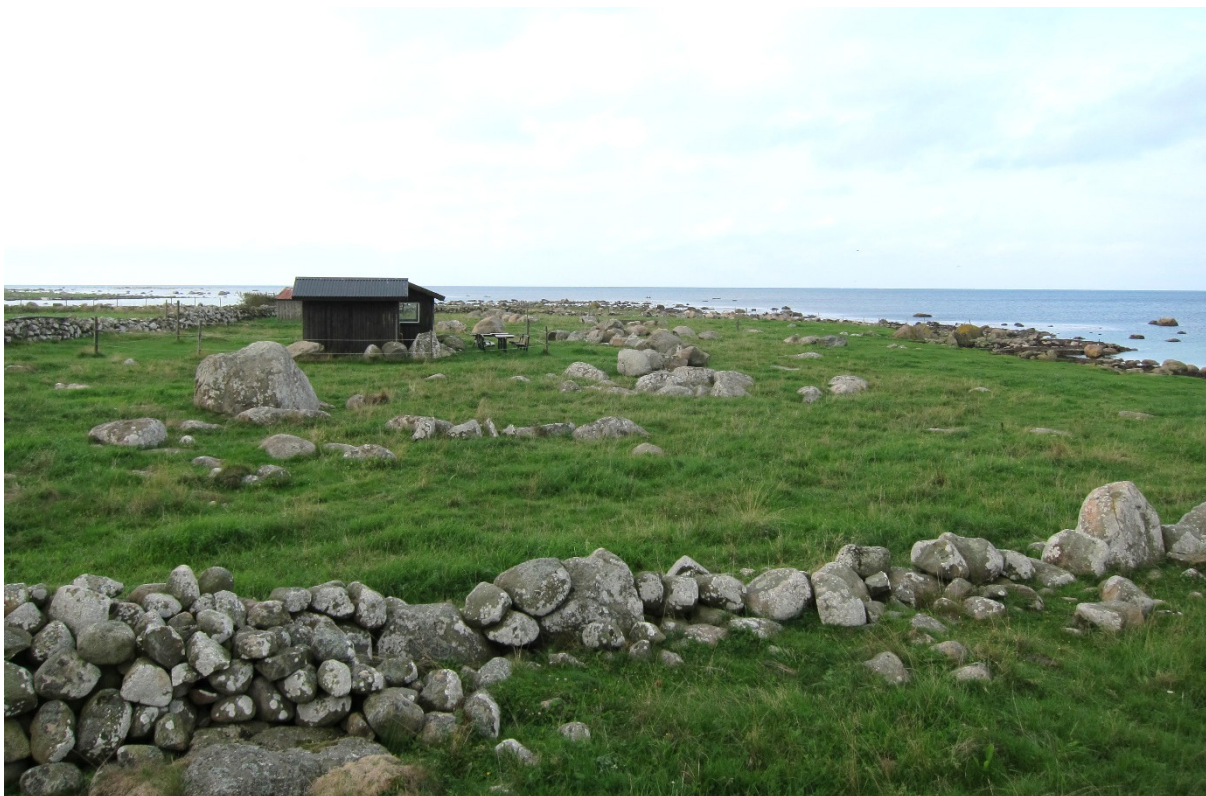
**Figur 10.** Moränstrand vid Steninge. Foto: Kärstin Malmberg Persson.

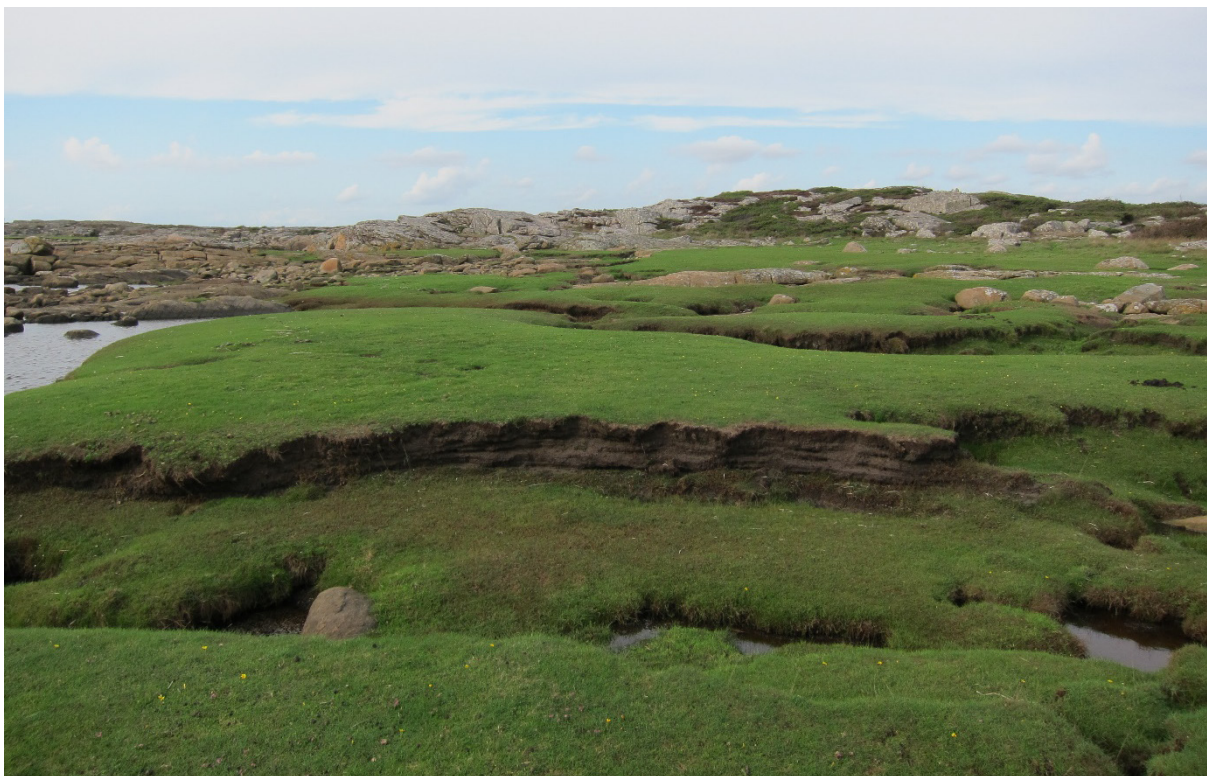
**Figur 11.** Marsktorv vid Oskarshamn, norr om Stensjö. Torven byggs upp av lager av sand och torv som överlagrar häll och block. Foto: Kärrstin Malmberg Persson.

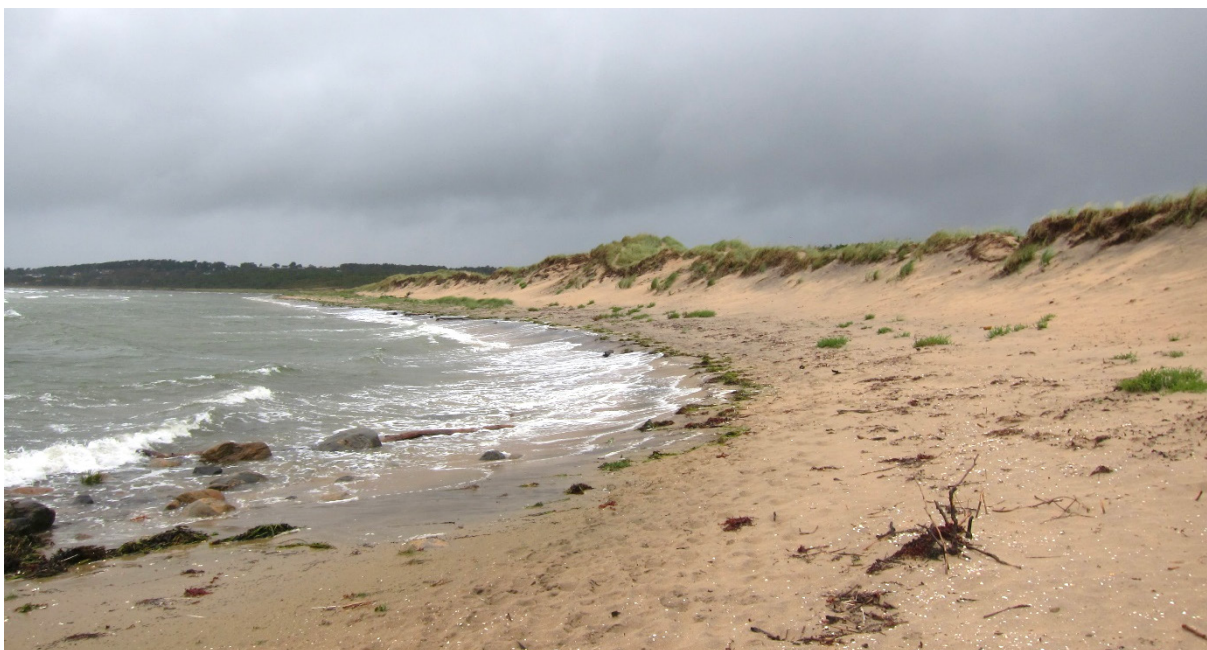
**Figur 12.** Sandstrand vid Vesslunda naturreservat. Stranden kantas av dyner med aktiv erosion.  
Foto: Kärsin Malmberg Persson.

till Suseån finns dock en hög dyn med aktiv erosion mot havet (fig. 12). Dynfronten har dragit sig tillbaka något, men bedöms vara relativt stabil över tid. Suseåns mynning har flyttat sig något sedan 1960, men verkar förhållandevis stabil.

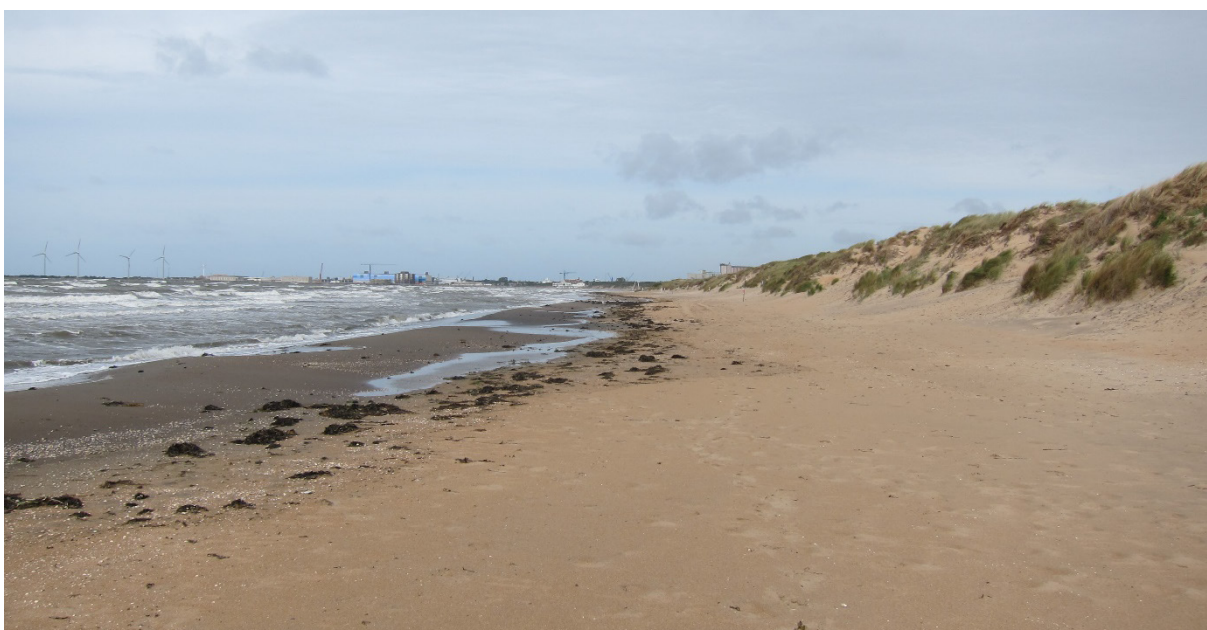
**Figur 13.** Södra delen av Skrea strand har bedömts ha betydande erosion. Stranden kantas av höga dyner med aktiv erosion.  
Foto: Kärsin Malmberg Persson.

Sandstranden bryts av en udde med berghällar. Norr om denna ligger den långa sandstranden Skrea strand. Den sydligaste delen av stranden har bedömts ha betydande erosion. Strandlinjen och dynfronten har retirerat sedan 1960-talet. Dynerna är höga och har en erosionsbrant mot havet (fig. 13).

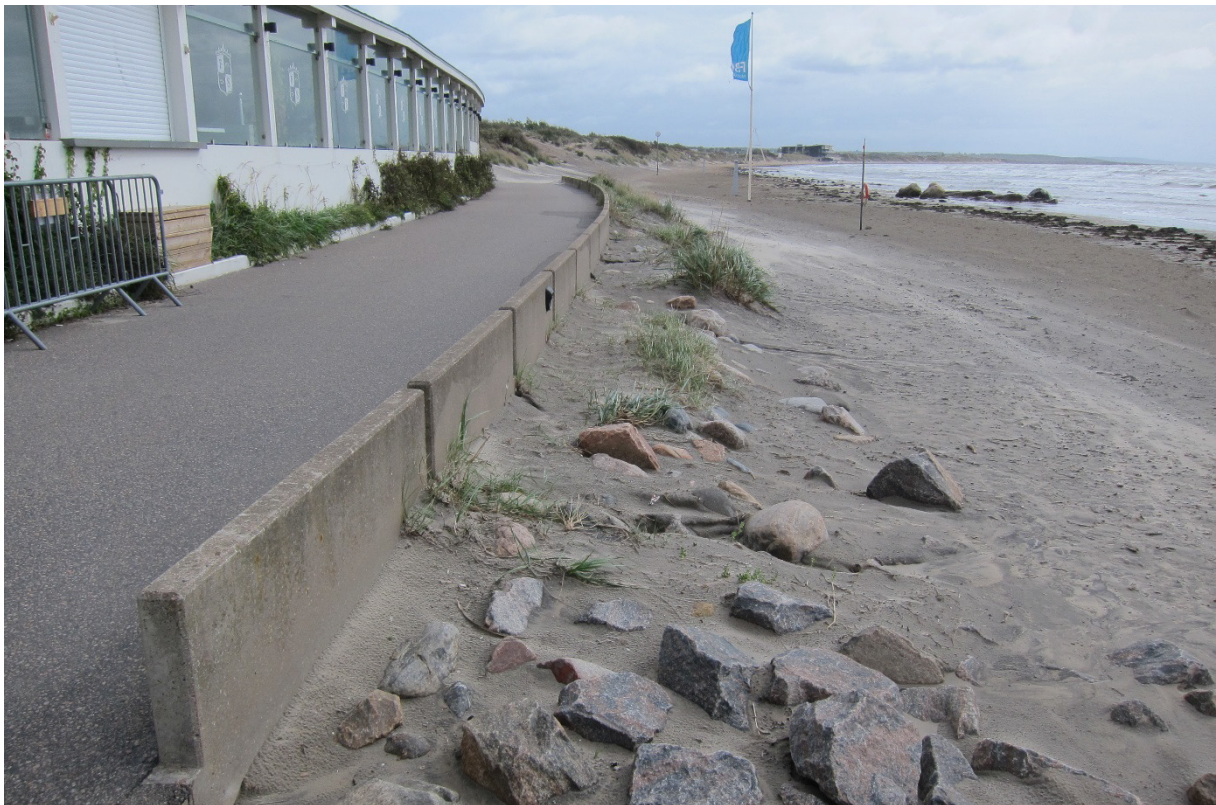
**Figur 14.** Erosionsskydd vid Falkenbergs strandhotell. Foto: Kärstin Malmberg Persson.

Större delen av stranden har bedömts vara i balans över tid. I norra delen har skett en viss ackumulation vilket troligen beror på utbyggnaden av Falkenbergs hamn. Ett par större byggnader ligger i dynområdet och dyner saknas helt vid dessa. Även på andra ställen är dynerna skadade av promenadvägar mellan parkeringen och stranden. Fältkartläggningen här ägde rum en blåsig dag och stora mängder flygsand blåste in från dynerna till parkeringen i anslutning till en sådan stig. Vid hotellet Falkenbergs strandbad har man konstruerat erosionsskydd för att skydda byggnaden (fig. 14).

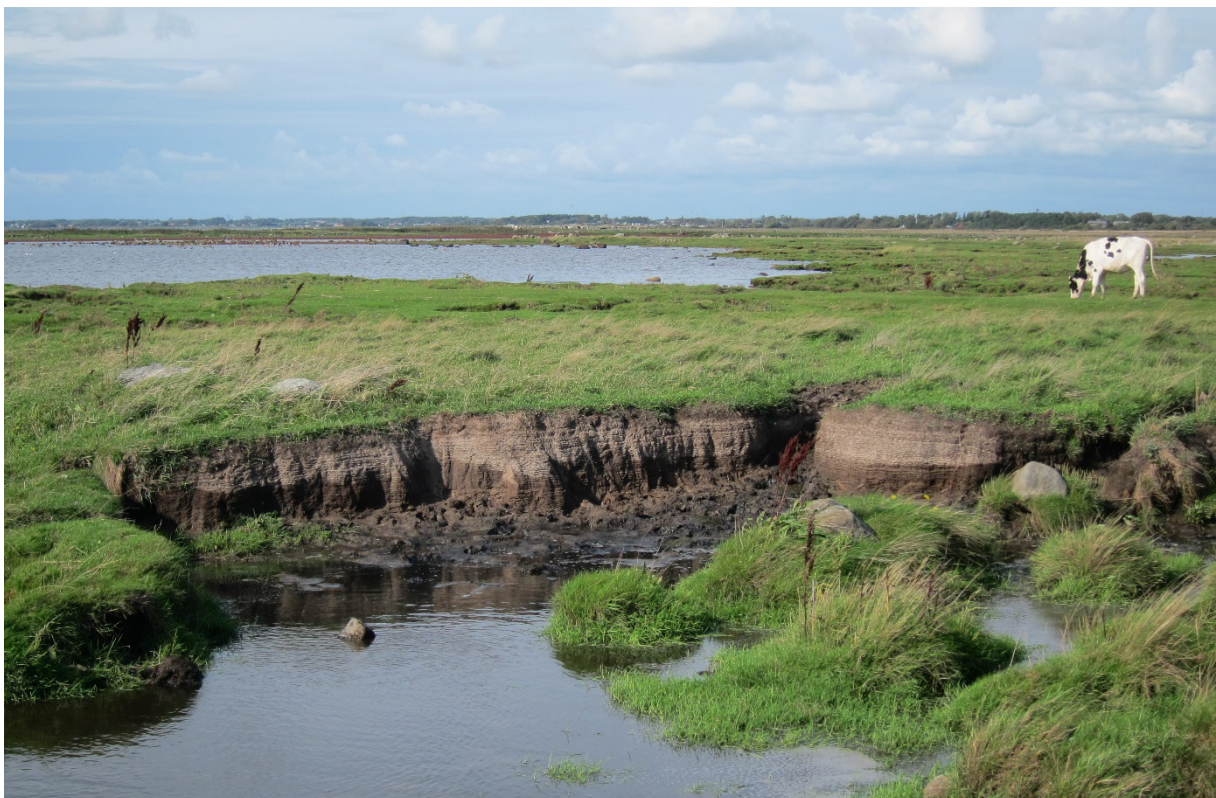
**Figur 15.** På de flacka strandängarna vid Sik finns marsktorv med omväxlande lager av torv och finsand. Foto: Kärstin Malmberg Persson.

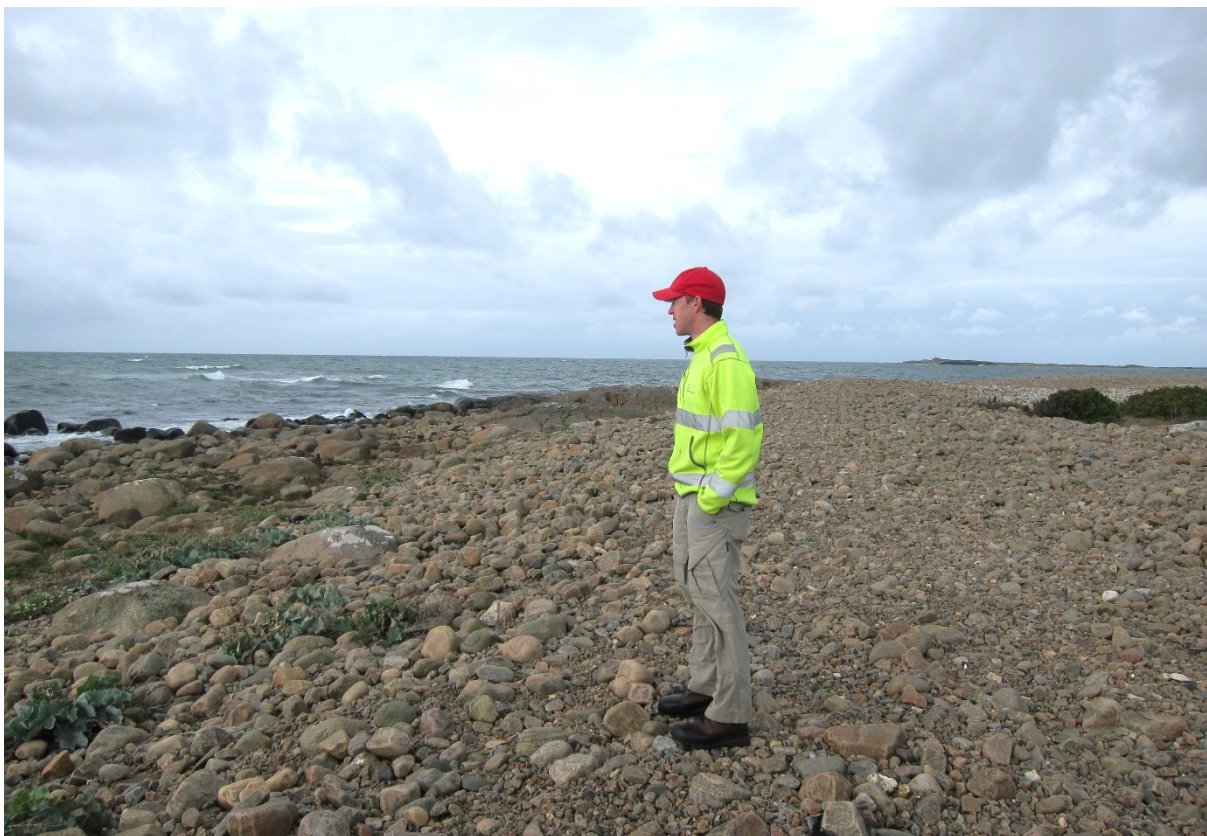
**Figur 16.** Klappervall söder om Träslövsläge. Foto: Kärstin Malmberg Persson.
