ÅRSBOK 20 (1926) N:o 1.

ÖRTRÄSKET

OCH DESS TAPPNINGSKATASTROFER

G. LUNDQVIST

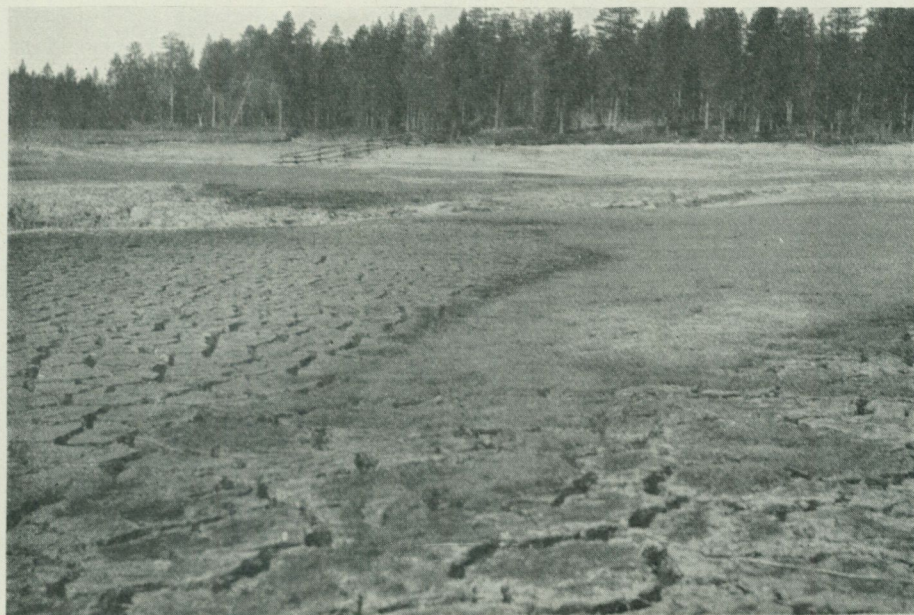
Fig. 2. Örträsket. Parti av den blottlagda botten i nordvästra viken. Det sönderspruckna området till vänster är naken gyttjebotten, vegetationen till höger utgöres av *Isoëtes lacustre*. Oaktat de små djupskillnaderna är *Isoëtes*-zonen mycket skarpt avgränsad. Omedelbart bakom nämnda partier synes ravinen utanför det naturliga avloppet.

Om gyttjans konsistens kan man knappast bilda sig någon föreställning utan borrhning och mikroskopering. De stora gyttjefälten voro vid mitt besök redan genomdragna av djupa torksprickor (jfr fig. 2 och 3), tätare ju längre torkningen nått och ju tunnare gyttjelagret var. I en del fall kunde man se, hur de små torra gyttjepelarna, om vilkas utseende fig. 3 ger en god föreställning, redan börjat vittra sönder och bli smuliga i topparna. På de ställen där gyttjelagret varit tunnare kunde man med säkerhet avgöra, att redan en god del därav blåst bort. Hur pass långt denna deflation kan nå, är ännu ej möjligt att säga. Fortsatta undersökningar däröver kunde vara av intresse för förståelsen av den inverkan värmetidens lågvattensperioder övade å lagerföljdernas destruktion.

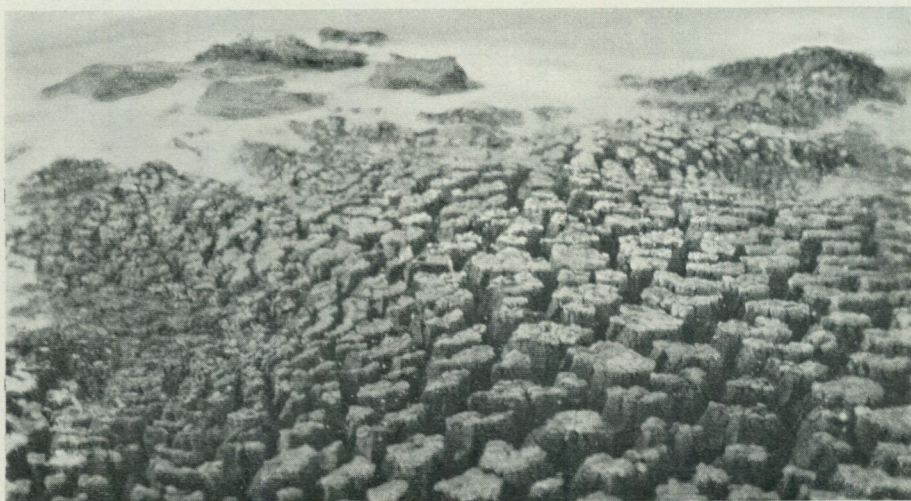
Fig. 3. Örträsket. Parti av den torrlagda och starkt sönderspruckna botten. Det vita lagret överst å torkpelarna är diatomacésediment (analys här nedan). Storleksförhållandena framgå av Wredes spegel å bildens mitt.

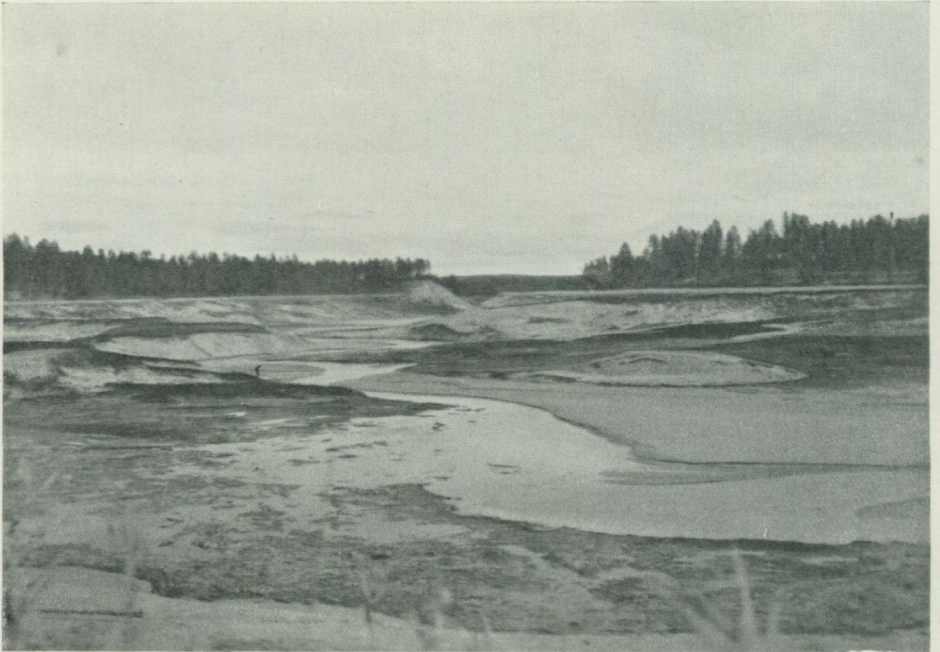
Fig. 13. Örträsket. Utsikt från mittpartiet mot genombrottsdalen i bakgrunden. Det horisontella partiet framför ån uppbygges av utgliden gyttja. Dess begränsningslinje mot vattnet är växlande. På denna bild och på fig. 15 och 16 synes, att närmast över vattenytan ligger ett flackt område upptill begränsat av en erosionsbrant, som alltså i stort sett lutar från NV mot SO. Mannen till vänster å bildens mittparti ger en uppfattning om storleksförhållandena.

man måste komma nästan ända fram till den gamla stranden för att märka dem (fig. 13).

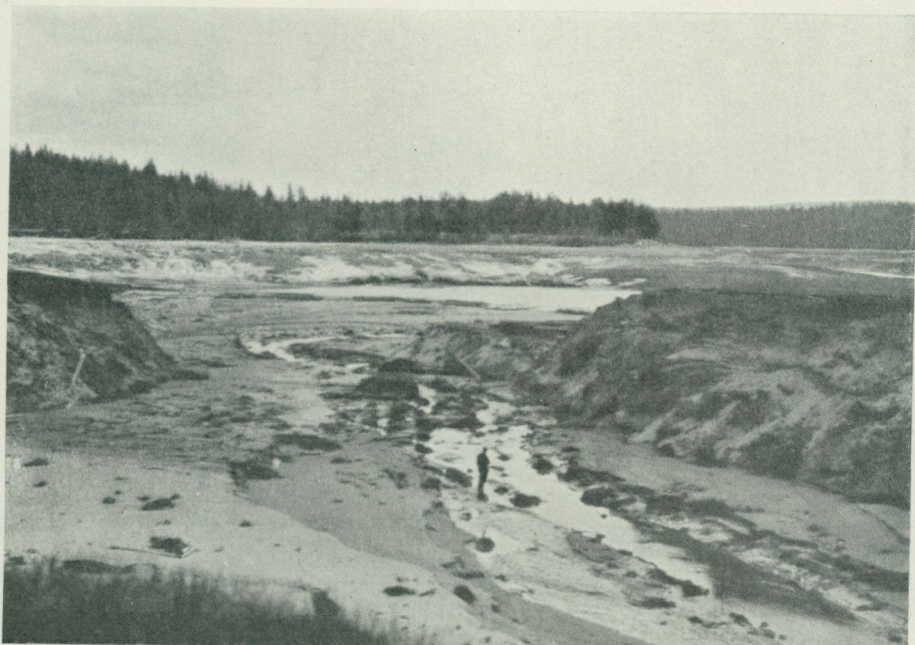
Fig. 14. Önusbäcken rann före tappningen här strax under markytan och var av samma storleksordning, som den nu å ravinbotten rinnande bäcken (observera karlen!). Förutsättningen för en så kolossal erosionseffekt på så kort tid var, att hela området här var täckt av ett nära $1\frac{1}{2}$ m mäktigt vattenskikt och att detta icke hann avrinna lika hastigt som vattnet i sjön. Bäckens fortsatte dock erosionen. — I bakgrunden synes en del av Örträskets restsjö.

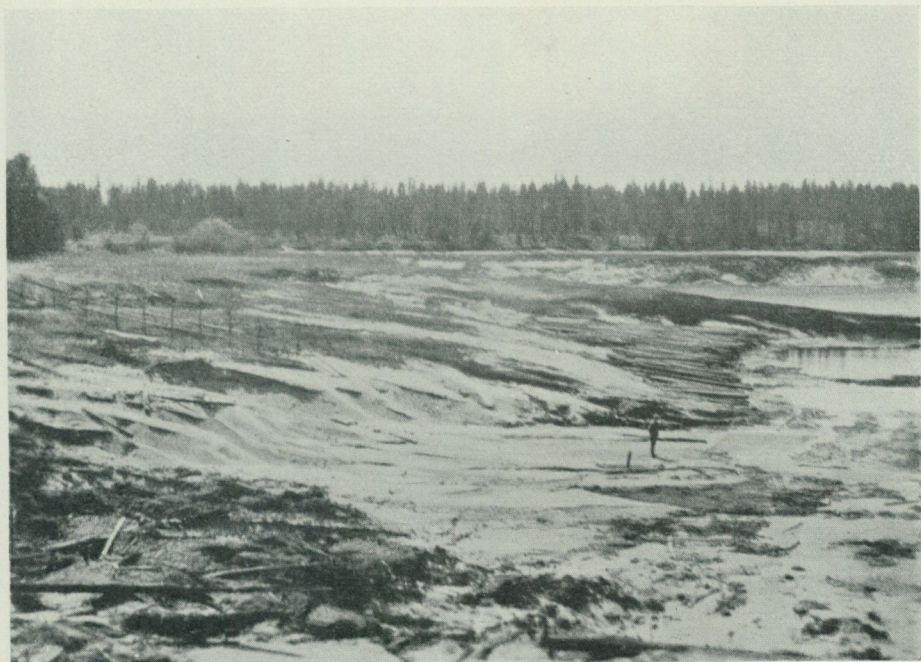
Fig. 15. Örträsket. Erosionstopografi å den blottlagda botten inom sjöns nordvästra del. Gyttjan kvarligger här inom de grundare områdena. Bortom mannen timmerhögar, som hopdragits här för att senare vidarebefordras.¹

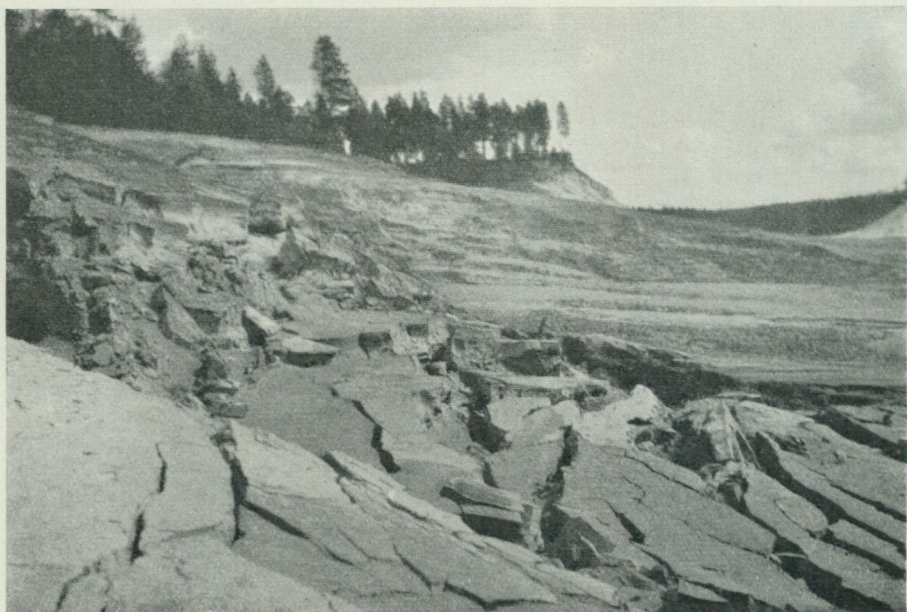
Fig. 17. Örträsket. Skredtopografi å den blottlagda botten 300 m ovanför dammen. Den tunna mjällskällan brister sönder och rasar trappstegsformigt ut, då den underlagrande sanden genom erosion av källor vid partiets fot glider undan.

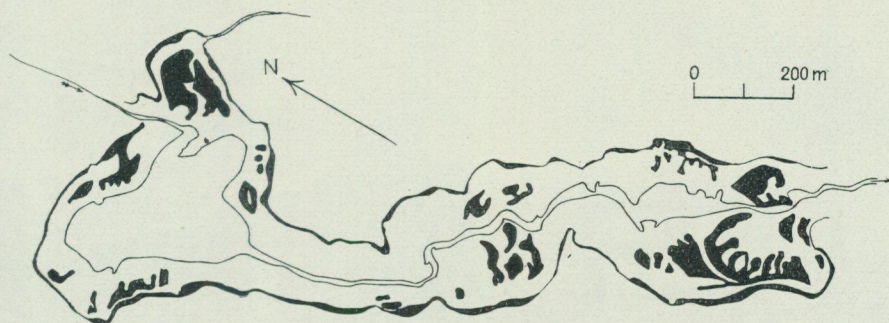
Fig. 18. Örträskets efter tappningen orörda bottenpartier (svart). Bottenprofilen och ravinerna samverka till att giva dessa bottenpartier en fördelning, som ger intryck av jättelika strömmärken.

Vilken process som än varit orsaken till den blottade sjöbottens nuvarande topografi, är det dock endast obetydliga områden, som nu äro åtminstone i det närmaste orörda (fig. 18). Det största sammanhängande området, som icke förändrats vid eller efter tappningen, är själva strandzonen. Orörda äro även en del av sådana områden, som legat mera skyddade för strömmar av olika slag.

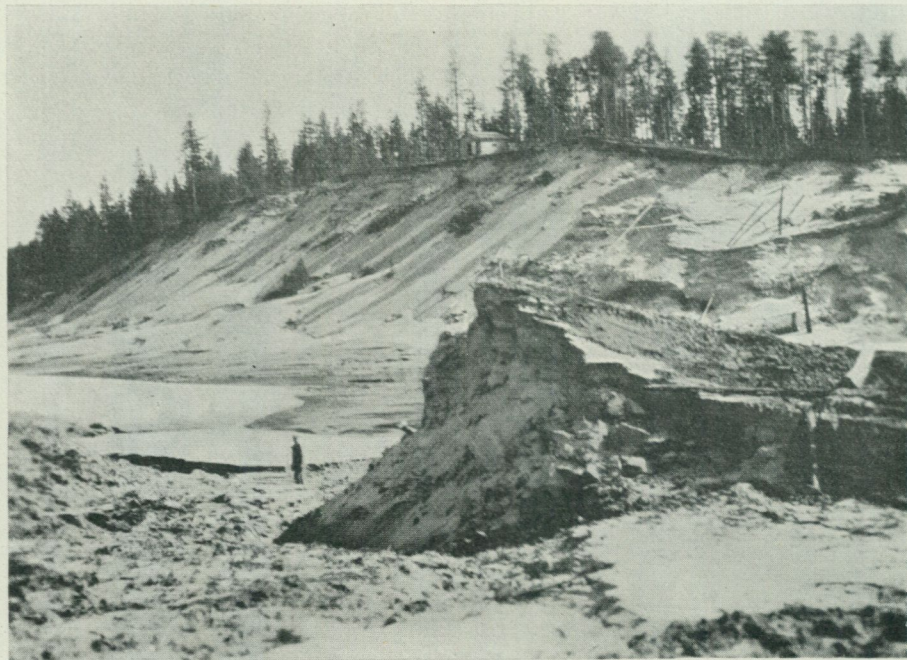
Fig. 19. Örträskets genombrottsdal. I förgrunden ett pyramidformigt bottenparti, som kvarstod mellan huvudströmmen — som gick bakom detsamma — och en sidoström, som utoderat den ravin, i vars mynning mannen står. Gytjelagrets ringa mäktighet synes av skärningen å pyramiden.

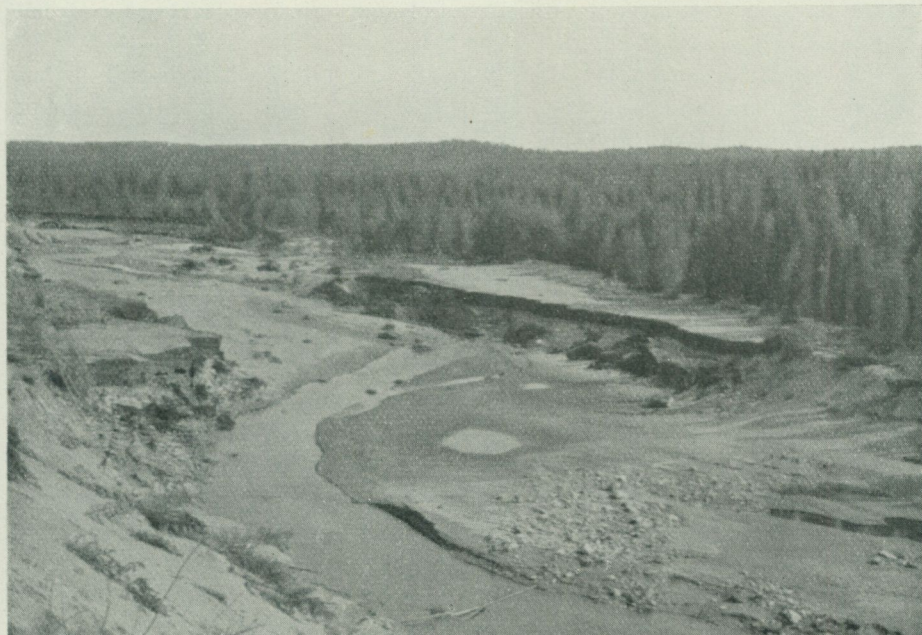
Fig. 20. Örträskgraven från norra sidan av dynen vid genombrottsdalen. Man ser här den breda erosionsdalen och å ömse sidor av denna ackumulationsområden. Tappningsfloden nådde in i skogen samt rusade rakt över till Malån inom partiet längst bort till vänster å bilden. De kullräkta träden till vänster ge en föreställning om storleksförhållandena.

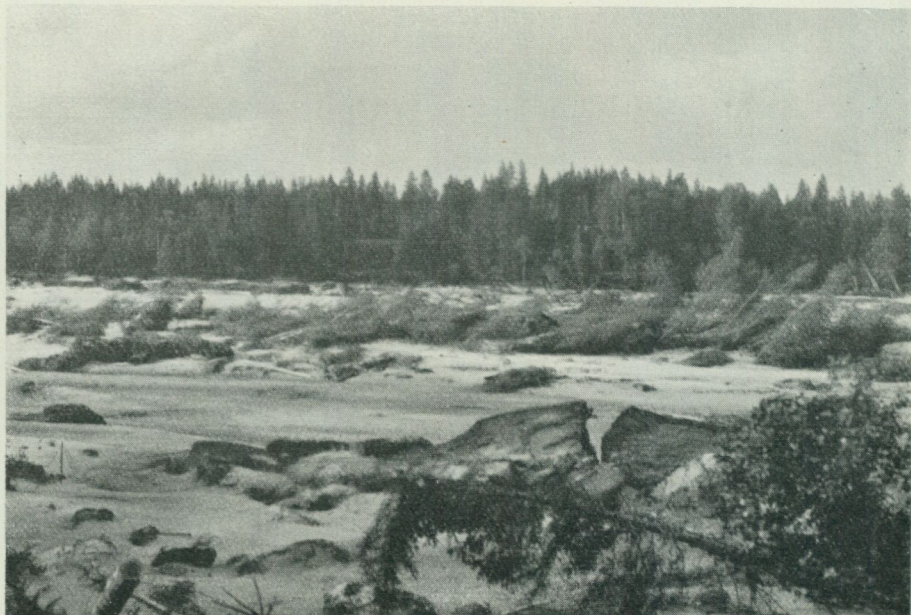
Fig. 21. Rutselet. I förgrunden ligga torvblock, vilkas storlek framgår av en jämförelse med stativet till Tesdorps tub (till vänster). Inom bildens mittparti synes en strömrygg markerad av den omkullvräkt skogen (observera mannen i skogens vänstra del).
