# SKREDET VID SÄVEÅN

DEN 18 JANUARI 1945

CARL CALDENIUS

*Summary: A Landslide on the River Säve 18th Jan. 1945*

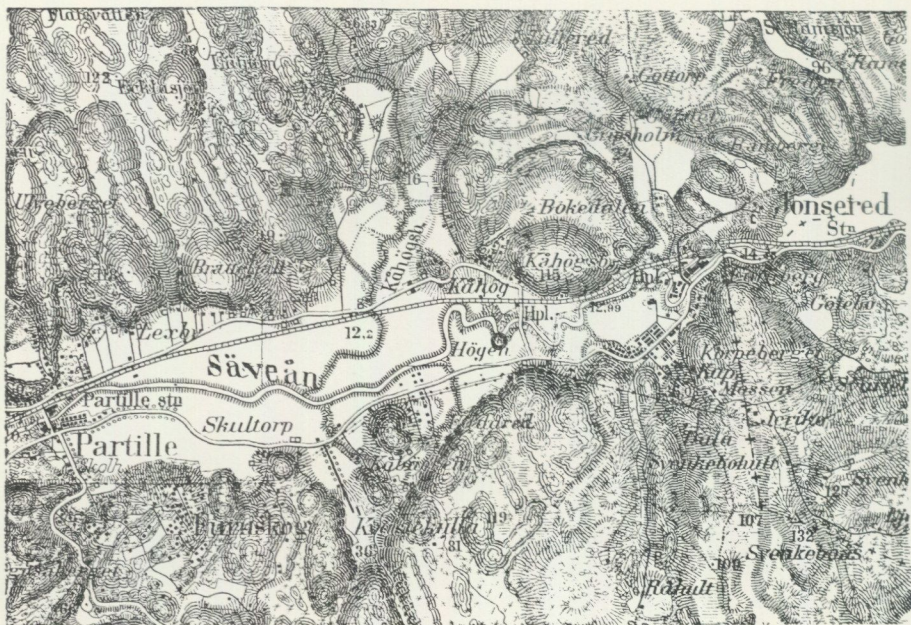
Fig. 1. Skredet vid Sävån den 18 jan. 1945. Skredplatsens läge. Top. kartbl. 1 : 50 000.

På Sävåns vänstra strand (top. kartan fig. 1) uppstod vid kröken sydsydväst om Kåhögs hållplats på Västra stambanan omkring kl. 7 den 18 januari 1945 ett skred, varvid ett ca 2 700 m<sup>2</sup> stort område av brinken och sedimentplatån gled ut i ån. Något ögonvittne till skredet fanns ej, men en arbetare, som just stigit av tåget vid hållplatsen, hörde liksom flera andra personer dånet, då skredskollorna föllo ut i skredärret, och skyndade ned mot den ovanför liggande bron. Han kom lagom för att iakttaga de stora svallvågorna i ån liksom den snabba uppdämningen av åvattnet, innan detta hann bryta sig ned genom de i åfåran upptornade skredmassorna (fig. 2).

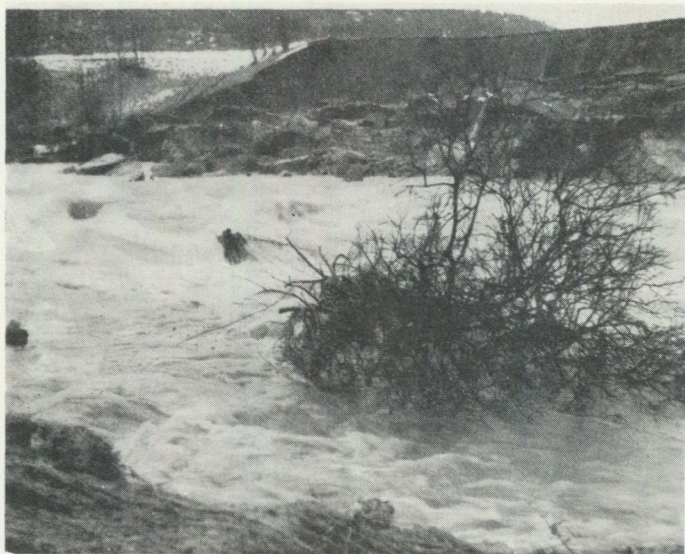
Fig. 2. Den genom skredet uppdämda ån skär sig ned genom de ån först helt spärrande skredmassorna. Vattnet når högt upp på motsatta strandens näsudd. 18/1 45 Foto Göteborgs Handelstidning. Återgivet med benäget tillstånd.

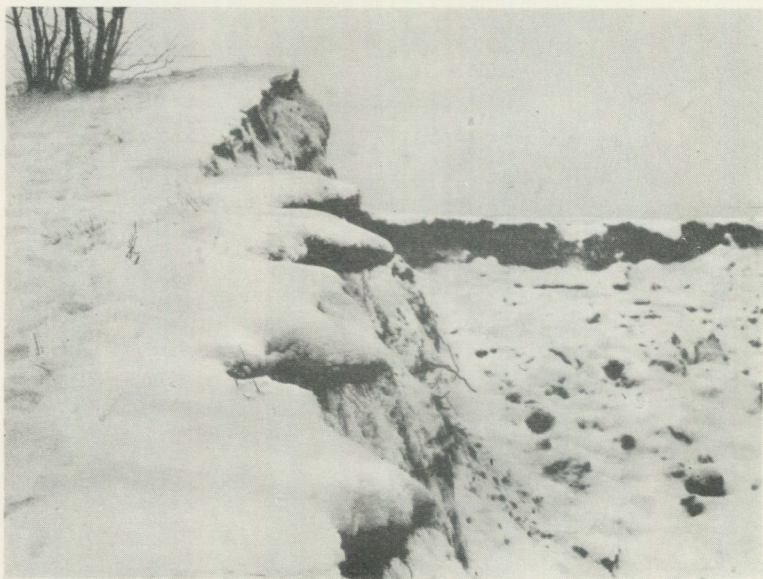
Fig. 4. Den tandade konturen på skredets nordöstra kant, sannolikt visande bredden av de utglidna skollorna. Foto mot söder. <sup>25</sup>/<sub>1</sub> 45 Carl Caldenius.

Vid undersökningarna den 19—25 januari hade skredärret formen av en inskärning, som sträckte sig ca 60 m utefter åkröken och nådde nära 30 m in i sedimentplatån (fig. 3). Höjdskillnaden mellan denna och skredmassorna vid foten av skredärret utgjorde ca 6 m. Skredärret är inskuret just i själva åkröken och på det ställe, där åbrinken varit brantast. Konturlinjen löpte ännu vid undersökningstillfället i bågar, vilka ändade i spetsar, från vilka skarpa, brant stående ryggar sköto ut i skredväggen (fig. 4). Denna uppdelades härigenom

i nischer, vilka torde ha representerat ärrn efter de enstaka skredskollornas ändar. Innerst tudelas skredärret av en starkt utskjutande sådan rygg, och härav liksom av skredskollornas längd och läge i ån och i skredärret syntes det framgå, att skredet ej varit enhetligt utan uppdelat på två ungefär likstora, sammansatta skred. Massorna från det ena härröra från östra hälften av skredärret, och dessa hade vridits ut till nästan rätt uppströms riktning i åfåran, medan massorna från den västra skredärrshälften glidit i brinkens lutningsriktning tämligen rakt norrut ned i ån.

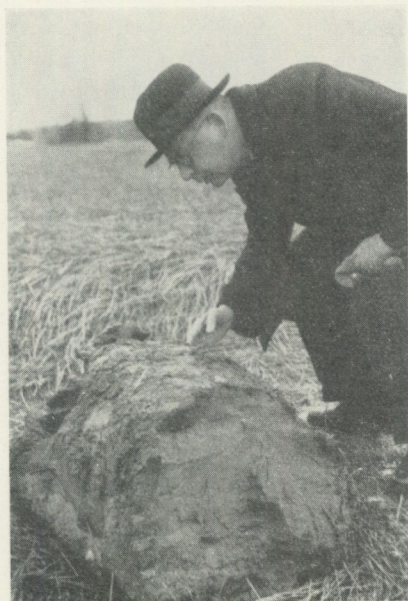
Fig. 5. Ett av de till motsatta stranden stänkta lerblocken från de mot denna hejdade lerskollorna.  
18/1 45 Foto Göteborgs Handelstidning. Återgivet med benäget tillstånd.

Skredskollorna hade under rörelserna starkt deformerats. De lågo upptornade mot och hade delvis också starkt skutits över varandra. Den ursprungliga bredden fanns ingenstädes bibehållen, utan de ha under utglidningen brustit och delats i remsor, varav de bakre släpat ned och blivit efter, medan de främre glidit vidare. Den starka deformationen av skredskollorna vittnar liksom det vid skredet hörda dånet om den våldsamma takten i skredet. De yttersta skredskollorna lågo vid undersökningstillfället skutna ca 50 m ut uppströms i åfåran. Nedströms om dem hade andra pressats tvärs över ån. De enda rester, som nu återstodo av dem, sedan ån skurit sig ned och sopat stora delar av dem med sig, voro på den motsatta stranden stänkta 0.5 m stora lerblock, där lerskollorna hejdats i åfårans motlutning (fig. 5).

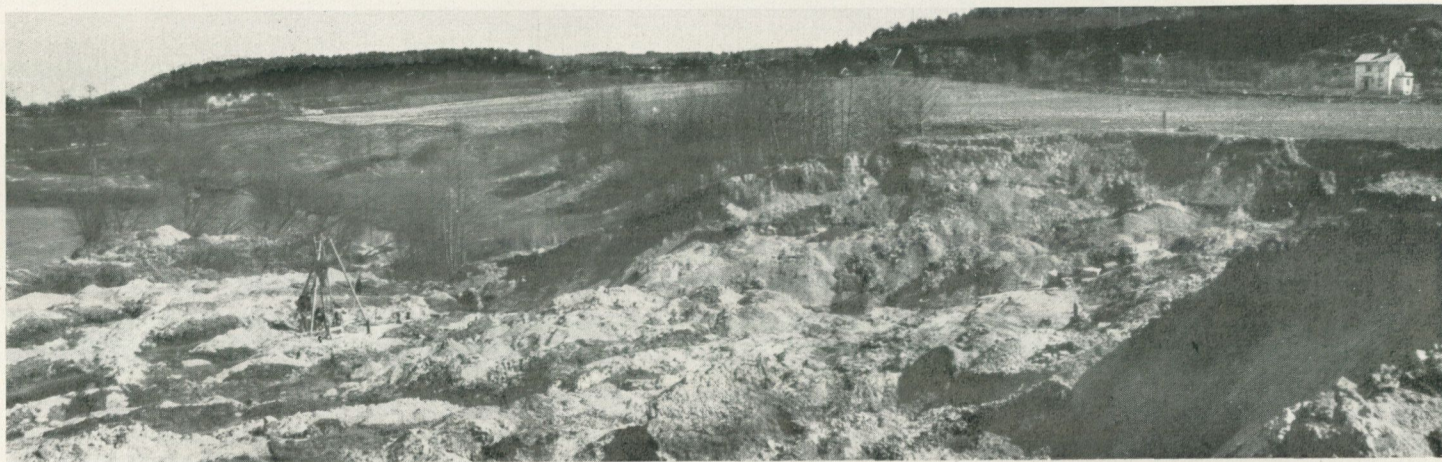
Fig. 9. Säveåskredet från västra skredkanten med Säveån längst till vänster. Stubbrytaren står vid borrhål 2, som är under arbete. De mörka partierna i skredärret utgörs av grässvåls- och matjordsresterna på de utglidna skollorna, de ljusa av såplera, vilka senare dagen efter skredet hade en skarp krönkontur och glatta glidyterepade sidor. Denna ytform förstördes emellertid genom lerans sönderfrysning under vintern. Foto 18/4 45 Carl Caldenius.

Resterna av de inom östra hälften av skredärret urskiljbara skredskollorna syntes till antalet ungefär motsvara skredkantens inbuktningar. Huvudmassan av dem låg utanför den förutvarande stranden, medan en mindre del stannat inom området omkring brinkfoten (fig. 9 och 10). Innanför dessa senare sträckte

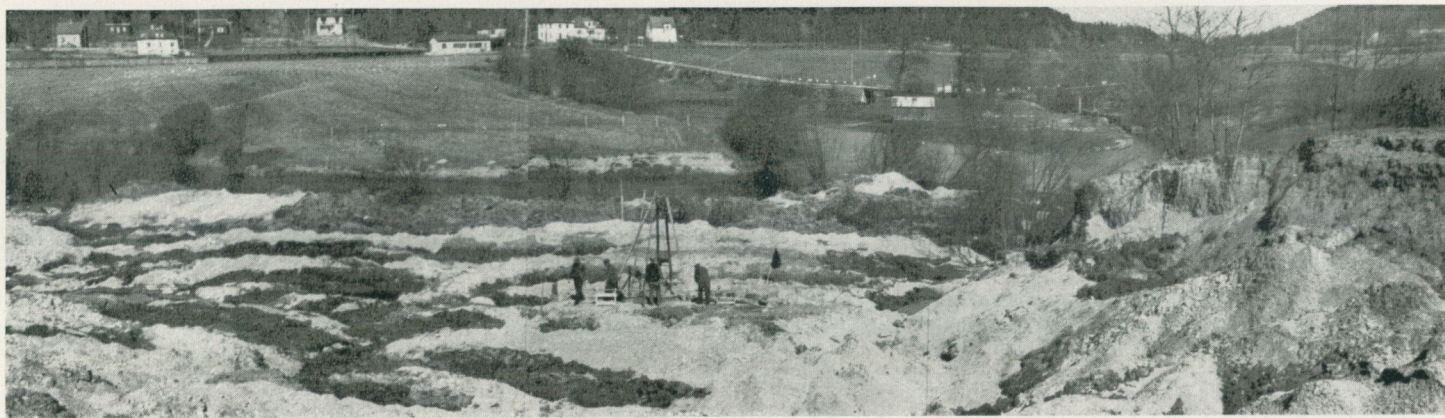
Fig. 10. Säveåskredet från sydöstra skredkanten med Säveån i bildens mitt. De från skredskollorna stänkta, nu söndervitt-rade lerblocken kvarligga på näset vid motsatta stranden, där grässvålsens åt nedströmshållet lutande begränsningslinje, visar åytans läge, då ån bröt igenom de spärrande skredmassorna. Stubbrytaren står vid borrhål 2, som är under arbete. Till höger den kvarstående åbrinken vid skredets nordosthörn och i mittpartiet och till vänster de kvarvarande resterna av de i ån utskjutna lerskollorna. Foto 18/4 45 Carl Caldenius.
