**Muddertippningsplats SSV Vinga
– övervakning sediment
Kontroll 1 och 2, 2003
Projekt säkrare farleder**

Ingemar Cato & Fredrik Klingberg

SGU-rapport
2003:18

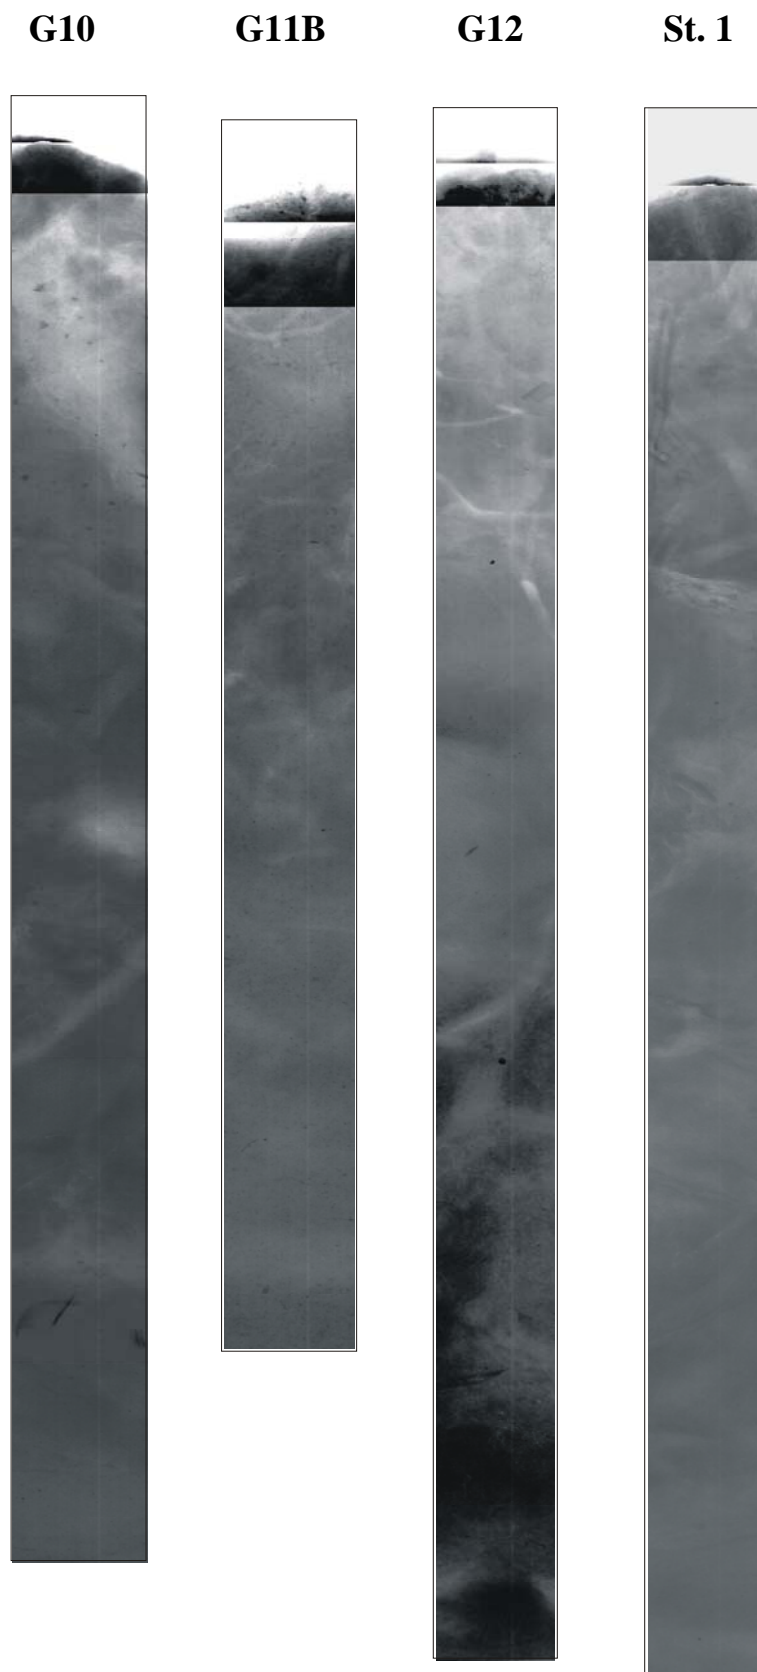
Fig. 4. Radiografiska bilder av sedimentkärnor från provtagningsomgång 2002-08-27. Över sedimentkärnorna ligger bottenvatten. Ju mörkare sediment ju högre densitet. Den skarpa gränsen i kärnornas övre del är en effekt av ändrad exponeringstid.

I figur 3 redovisas röntgenbilder från provtagningsomgången 2002-08-27. Sedimentkärnornas längd (avsedda för radiografisk analys) uppgick till 21 cm för station G10, 18 cm för station G11B, 25 cm för station G12 och 27 cm för station 1. Kärnorna visar normal sedimentation och är tydligt bioturberade i ytan.

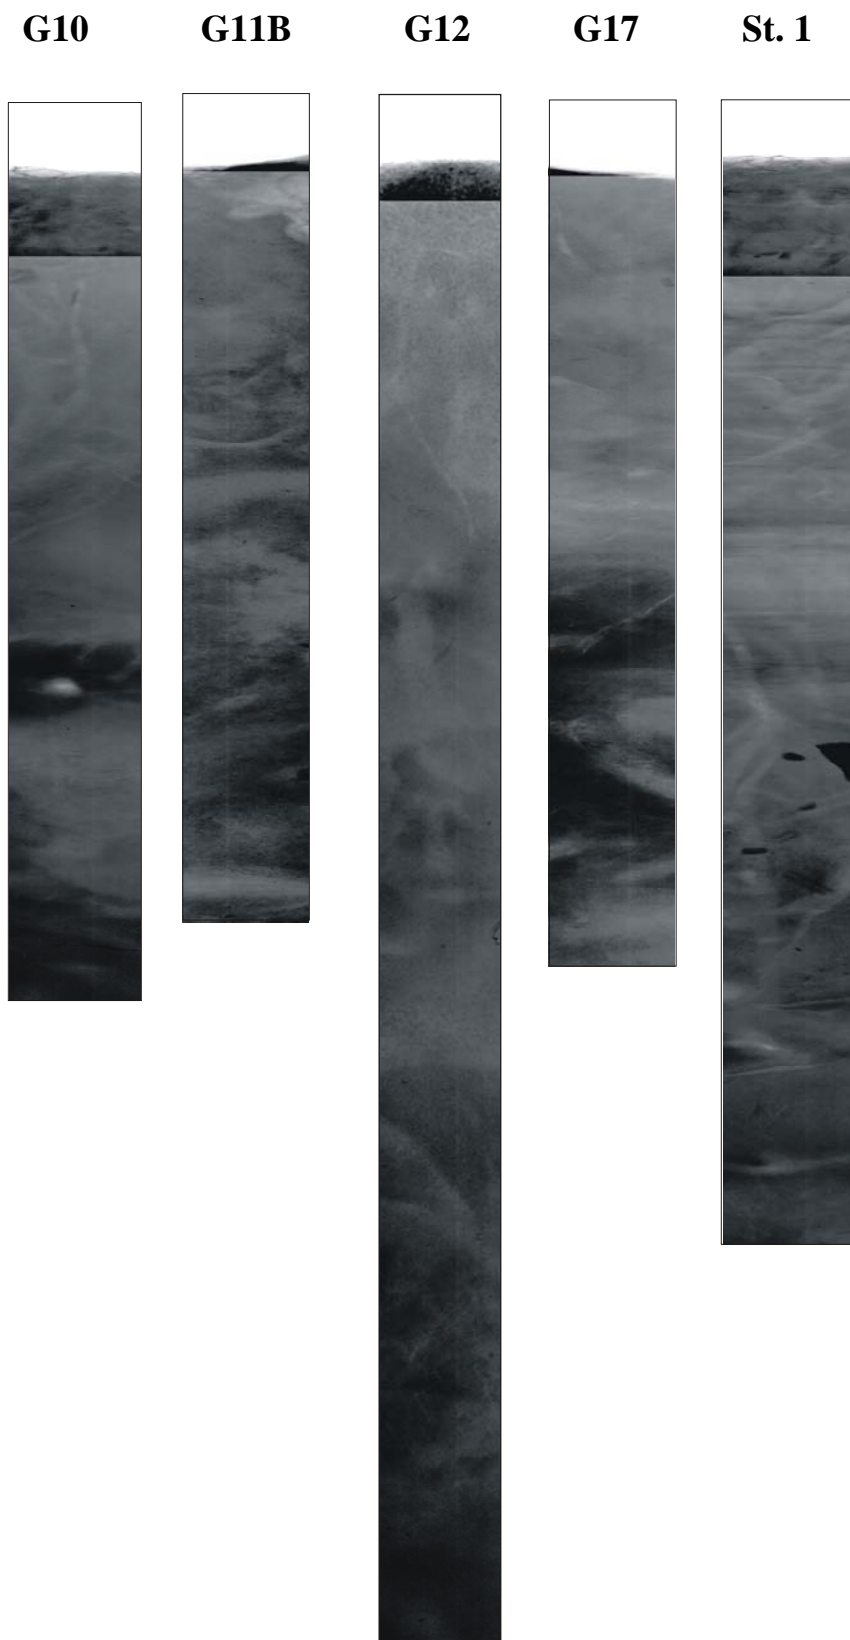
Fig. 4. Radiografiska bilder av sedimentkärnor från provtagningsomgång 2003-02-27. Över sedimentkärnorna ligger bottenvatten. Ju mörkare sediment ju högre densitet. Den skarpa gränsen i kärnornas övre del är en effekt av ändrad exponeringstid.

- 0- 1 cm Ljusgrått ytskikt, hög vattenhalt och havsborstmask, homogen gyttjelera, oxiderad. Recent sedimentation
- 1- 5 cm Ljusbrun, mycket lös, homogen något siltig gyttjelera, oxiderad.
- 5-20 cm Mörkt grå gyttjelera, fastare än ytlagret, plastiskt, reducerad

- 0-15 cm Brun, oxiderad mycket lös homogen gyttjelera. Ev. kräfthål i ytan. Ormstjärnor.
- 15-19 cm Sulfidfärgat band. Homogen gyttjelera.

- 0- 1 cm Gråaktigt brun oxiderad gyttjelera. mm stora ”gryn” i ytlagret. Recent sedimentation.
- 2- 5 cm Brun oxiderad gyttjelera, sjöborre.
- 5.20 cm Sulfidfärgad mörkt grå gyttjelera.

- 0- 5 cm Gråaktigt brun oxiderad gyttjelera. Recent sedimentation.
- 5-20 cm Sulfidfärgad mörkt grå gyttjelera.

- 0-33 cm Grå och lös lera i ytan

Den radiografiska analysen tillsammans med den optiska besiktningen av sedimentkärnorna visar en mycket tunn (några millimeter till någon centimetermäktig) pålagring av mudderslamm på botten vid stationerna G10, G11B, G12 och G17. På station 1, som ligger i nordöstra kanten av muddertippningsområdet, är pålagringen ca 15 cm. Flera s k *graded bedding*-strukturer (graderad skiktning) framträder indikerande spår från 3-4 muddertippningar. Ytskiktet på framförallt den senare stationen uppvisar ingen bioturbation.
