**Muddertippningsplats SSV Vinga
– övervakning sediment
Kontroll 6, 2004
Projekt säkrare farleder**

SGU-rapport
2004:7

**Muddertippningsplats SSV Vinga
- övervakning sediment.
Kontroll 6, 2004.
Projekt säkrare farleder**

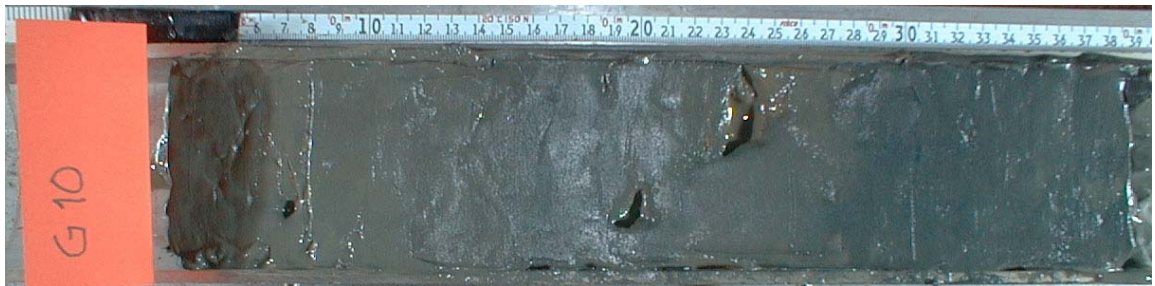
- 0- 4 cm Grå gyttjelera, rik på porer (se fig.3-4). Recent 0-1 cm oxiderat ytskikt. Mudderslam.
- 4-11 cm Grönaktigt grå gyttjelera (mudderslam).
- 11-26 cm Grå gyttjelera, reducerad. Oxiderade havsborstmaskgångar (se fig. 3).
- 26-36 cm Mörkt grå gyttjelera, reducerad.

Fig. 3. Station G10, provtagningsomgång 2004-04-16, utvisande sedimentlagerföljden. Anm. Måttbandet är förskjutet 2 cm åt vänster. Sedimentet ovanför 4 cm (i bilden vid 6 cm) har fått en mörkare lyster i denna bild. Foto: F. Klingberg.

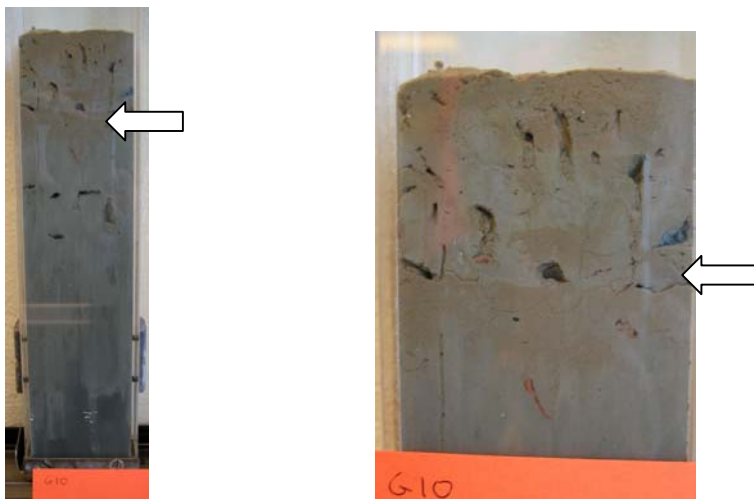
Fig. 4. Station G10, provtagningsomgång 2004-04-16, utvisande motsvarande sedimentlagerföljd som i fig. 3, men här redovisad från kärnan avsedd för röntgen (t.v.) samt detalj från denna över de översta 8 cm (t.h.). Pilarna redovisar sedimentgränsen vid 4 cm. Ovanför 4 cm ses en grå lera med porer och havsborstmaskgångar samt omblandat brunt ytskikt. Foto: F. Klingberg.

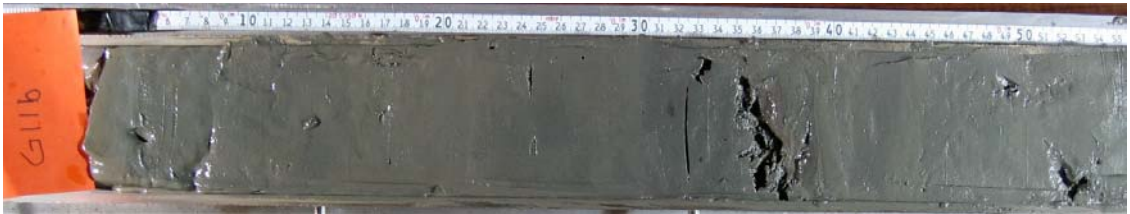
| 0- 4 cm | Grå lera (fig. 5-6). Mudderslam. |
| 4-20 cm | Grå postglacial gyttjelera. Något reducerad. Enstaka havsborstmaskgångar. |
| 20-60 cm | Mörkt grå postglacial gyttjelera, reducerad, diffust laminerad. Enstaka havsborstmaskgångar. |

Fig. 5. Station G11B, provtagningsomgång 2004-04-16, utvisande sedimentlagerföljden. Foto: F. Klingberg.

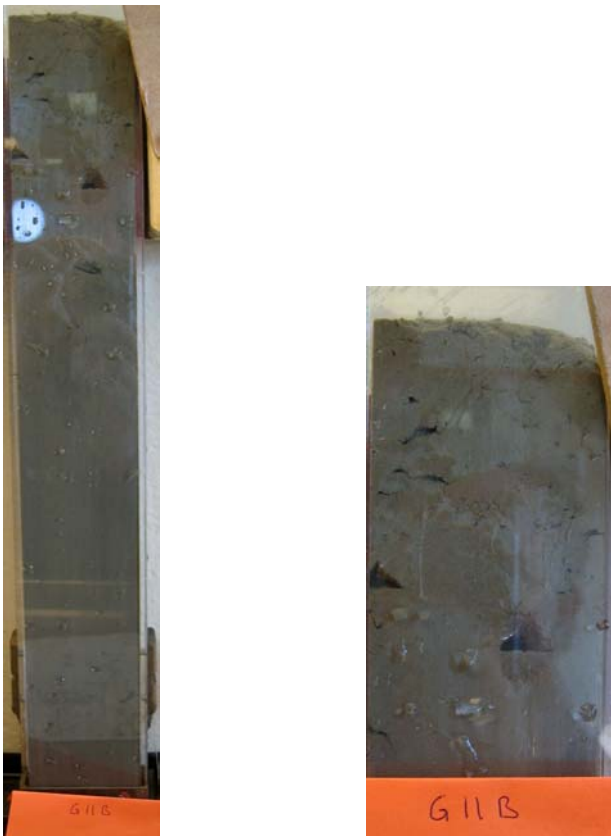
Fig. 6. Station G11B, provtagningsomgång 2004-04-16, utvisande motsvarande sedimentlagerföljd som i fig. 5, men här redovisad från kärnan avsedd för röntgen (t.v.) samt detalj från denna över de översta 6 cm (t.h.). Foto: F. Klingberg.

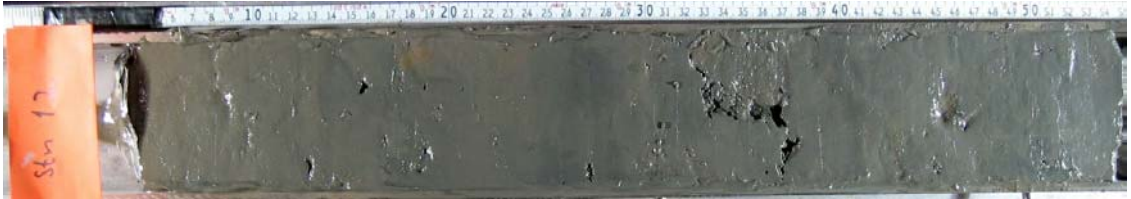
0-51 cm 0-10 cm oxiderat (mudderslam ca 0-4,7 cm). Bioturberad mörkt grå postglacial gyttjelera (fig. 7-8). Ormstjärnor.

Fig. 7. Station G12, provtagningsomgång 2004-04-16, utvisande sedimentlagerföljden. Foto: F. Klingberg.

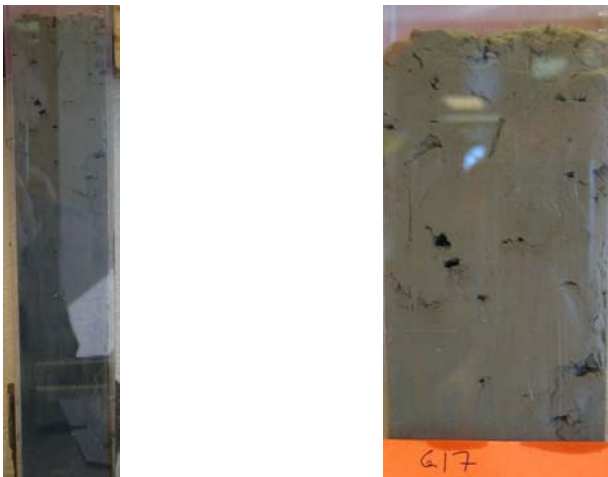
Fig. 10. Station G17, provtagningsomgång 2004-04-16, utvisande motsvarande sedimentlagerföljd som i fig. 9, men här redovisad från kärnan avsedd för röntgen (t.v.) samt detalj från denna över de översta 6 cm (t.h.). Foto: F. Klingberg.

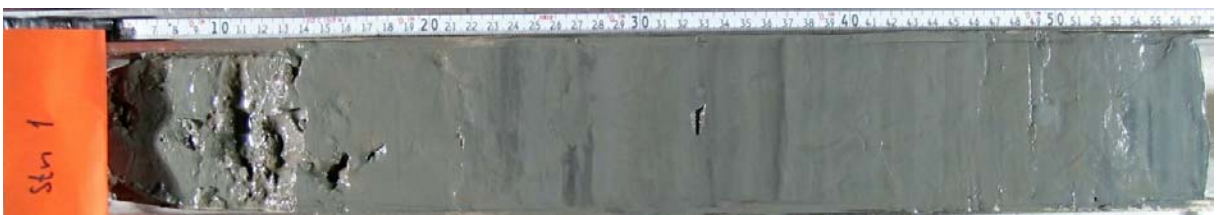
- 0-18 cm Homogen grå lera (muddermassor) med havsborstmaskgångar (fig. 11).
- 18-54 cm Laminerad mörkt till ljust grå lera (muddermassor). Vid 46 cm stor lerboll.

Fig. 11. Station 1, provtagningsomgång 2004-04-16, utvisande sedimenlagerföljden. Foto: F. Klingberg.

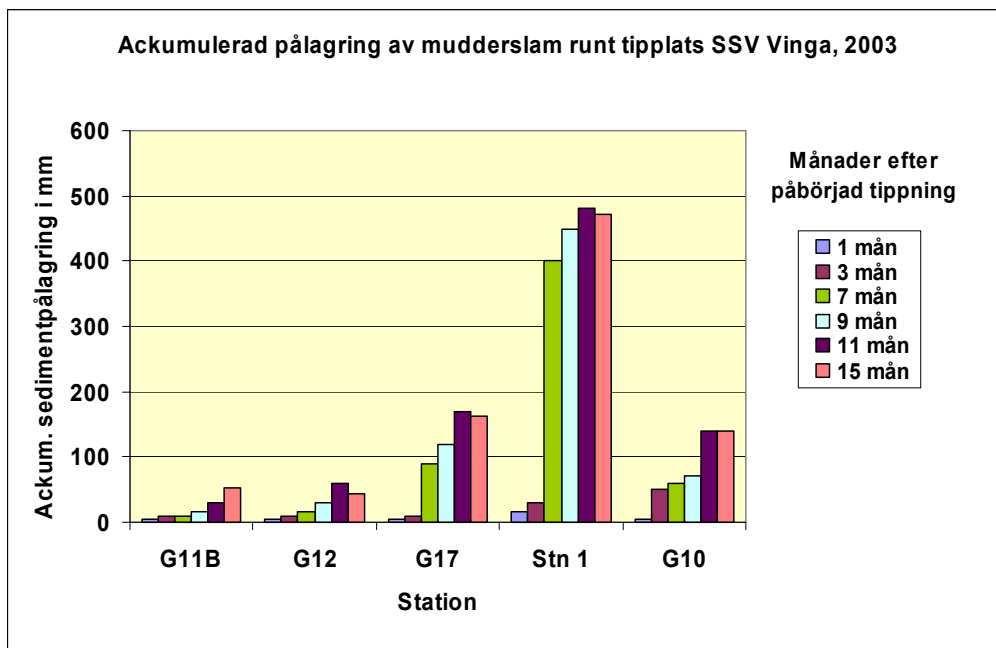
Ett tydligt språng i pålagringstakten skedde i perioden mellan tre och sju månader efter det att muddertippningen startade, dvs under perioden mitten av april till mitten av augusti (fig. 13). Detta bedömdes sammanhånga med att den månatligt största mängden muddermassor tippades under perioden mars till och med maj 2003 (fig. 14). En bidragande orsak till den ökade pålagringen bedömdes även hänga samman med, att allteftersom tippplatsen successivt fylldes upp, så blir muddermassornas ytskikt successivt mer utsatt för ström och vågrörelser och därmed ökar redepositionsprocesserna och spridningen av mudderslammet.

Resultaten 4 månader efter det att muddertippningarna upphört visar att det mudderslam som tidigare spridit sig i tippplatsens närområde har blivit bioturberat, dvs bottenfaunan har åter etablerat sig i dessa sediment. I detta avseende liknar förhållandena situationen innan muddertippningarna startade. Resultaten visar också att det tidigare pålagrade mudderslamskiktet i tippplatsens närområde nu börjat eroderas på stationerna söder, väster och öster om tippplatsen (G12, G17 och stn. 1), medan en viss pålagring (23 mm) skett på station G11B, nordväst om tippplatsen. På station G10 har varken erosion eller pålagring observerats (fig. 13).

Fig. 13. Akkumulerad mängd mudderslam/sediment som pålagrats/eroderats på respektive kontrollstation 1, 3, 7, 9, 11 och 15 månader efter det att muddertippningen inleddes den 16 januari 2003 vid tipplats SSV Vinga. Den sista mätningen är gjord 4 månader efter avslutad tippning. Station G11B är belägen NV om, G17 väster om, G12 söder om och Stn 1 och G10 nordost om tipplatsen. Stn 1 ligger närmast tipplatsen. Notera, att på vissa stationer har pålagringen ersatts av erosion efter avslutad muddertippning.

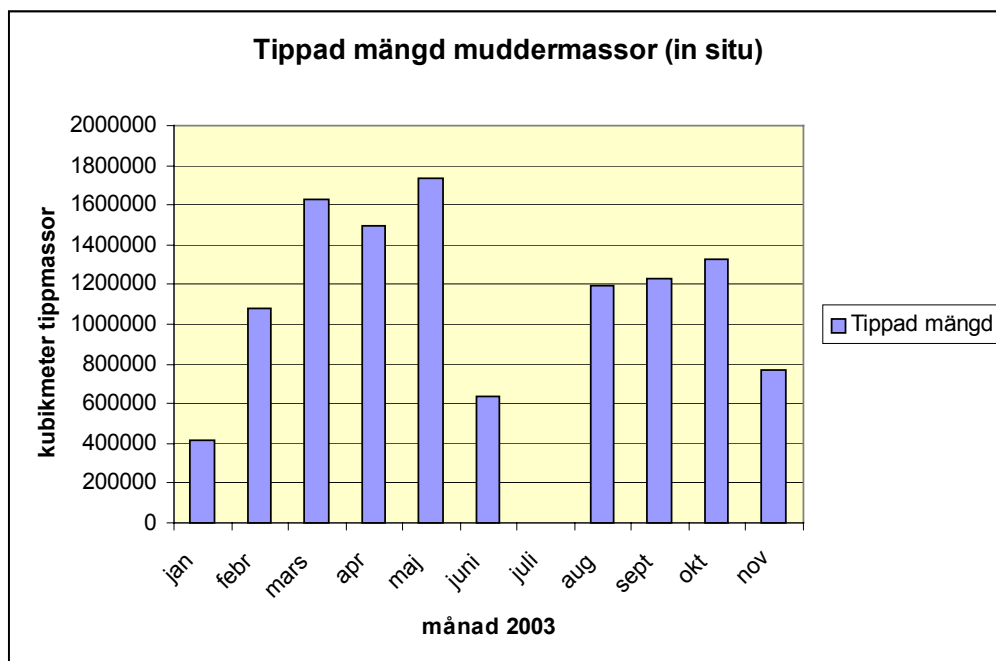
Fig. 14. Mängd tippade muddermassor vid tipplats SSV Vinga under 2003. Uppgifter från projekt Säkrare Farleder (PM, Kristina Eriksson 2003-12-17).
