Bottenundersökning av Valdemarsviken 2004

SGU-rapport
2004:8

Framsida: Före detta Garveriet i Valdemarsvik sett från innersta delen av Valdemarsviken. Foto: E. Sellén (2004-09-11).

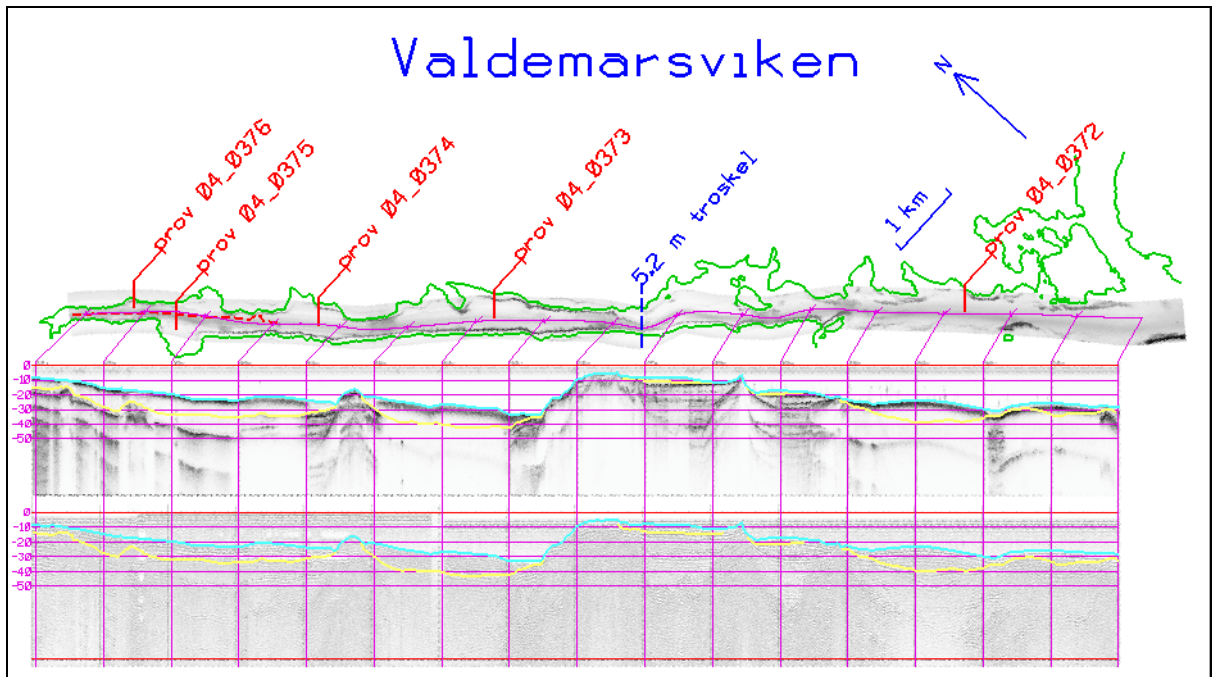
Fig. 6 visar tolkningen av seismik/sedimentekolodsprofil val04_1001 samt mätlinjens läge med fixar på sonarmosaiken. De vertikala skallinjerna i profilen motsvarar en enhetlig ljudhastighet av 1460 m/s i vatten och sediment men torde ändå ge en god approximation av de olika lagrens mäktighet.

Den gula linjen i respektive profil är en tolkning som visar ungefärlig undre gräns för postglacial lera. Därav framgår också att postglacial lera saknas eller är av ringa mäktighet i stora delar av tröskelområdet vid Krogsmåla (mellan fix 14.35 – 15.00) samt vid en lägre tröskel därinnanför (mellan fix 14.20 – 14.25).

Vid trösklarna går glacialeran i dagen, indikerande erosion och /eller transport i bottenytan. Glacialerans utbredning i tröskelområdena framgår även av sonarbilden genom en mörkare ton som indikerar ett grövre bottenmaterial. Glacialeran är normalt täckt av ett tunt lager sandigt/grusigt material.

Mellan trösklarna och även utanför Krogsmålatröskeln når den postglaciala leran sin maximala mäktighet om ca 10-15 m. Den postglaciala leran innehåller mycket metanogas som bildats genom nedbrytning av organiskt material. Detta framgår av det mörka band med hög reflektivitet närmast under bottenytan i sedimentekolodsprofilen, genom vilket inget ljud, vid denna frekvens, tränger igenom.

Fig. 6. Sonarmosaikbild över Valdemarsvikens bottenyta (överst) jämte sedimentekologs- (mitten) och seismik-profil (underst) som visar ett vertikalt snitt genom sedimentlagren längs mätlinjen (profil val04_1001). Blå linje i profilerna visar bottenytan och gul linje visar ungefärligt undre gräns för postglacial lera.

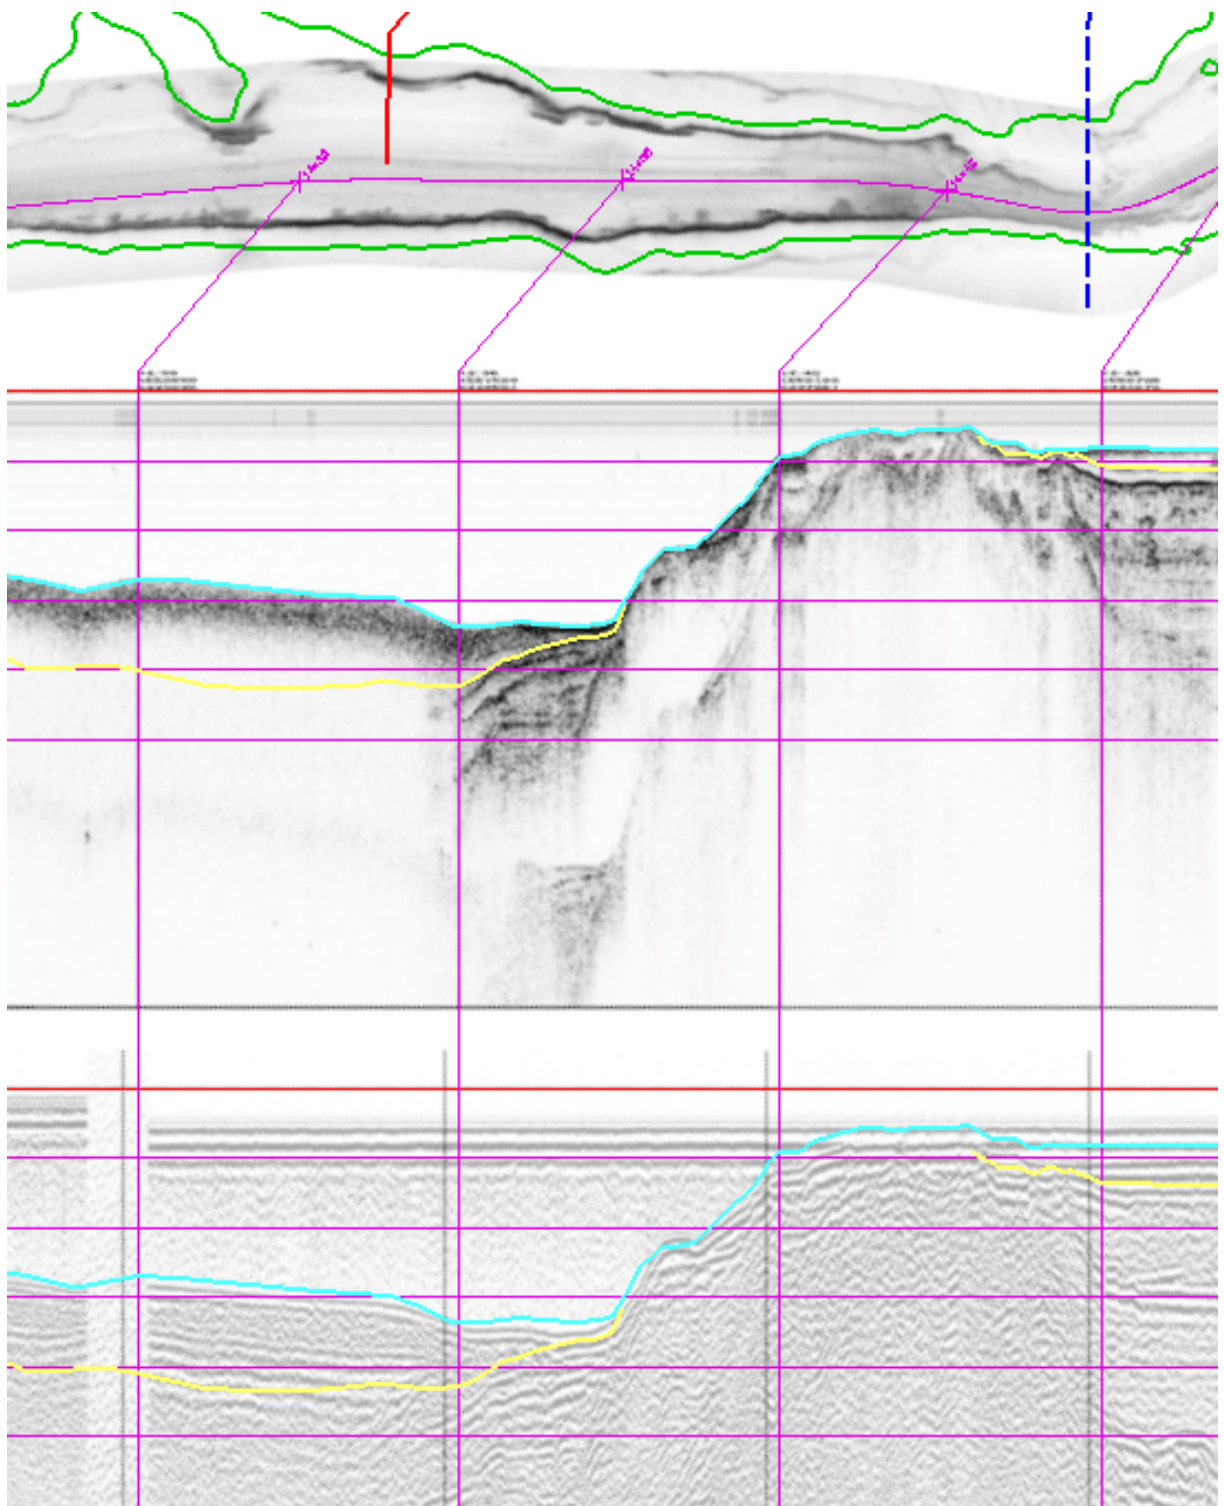
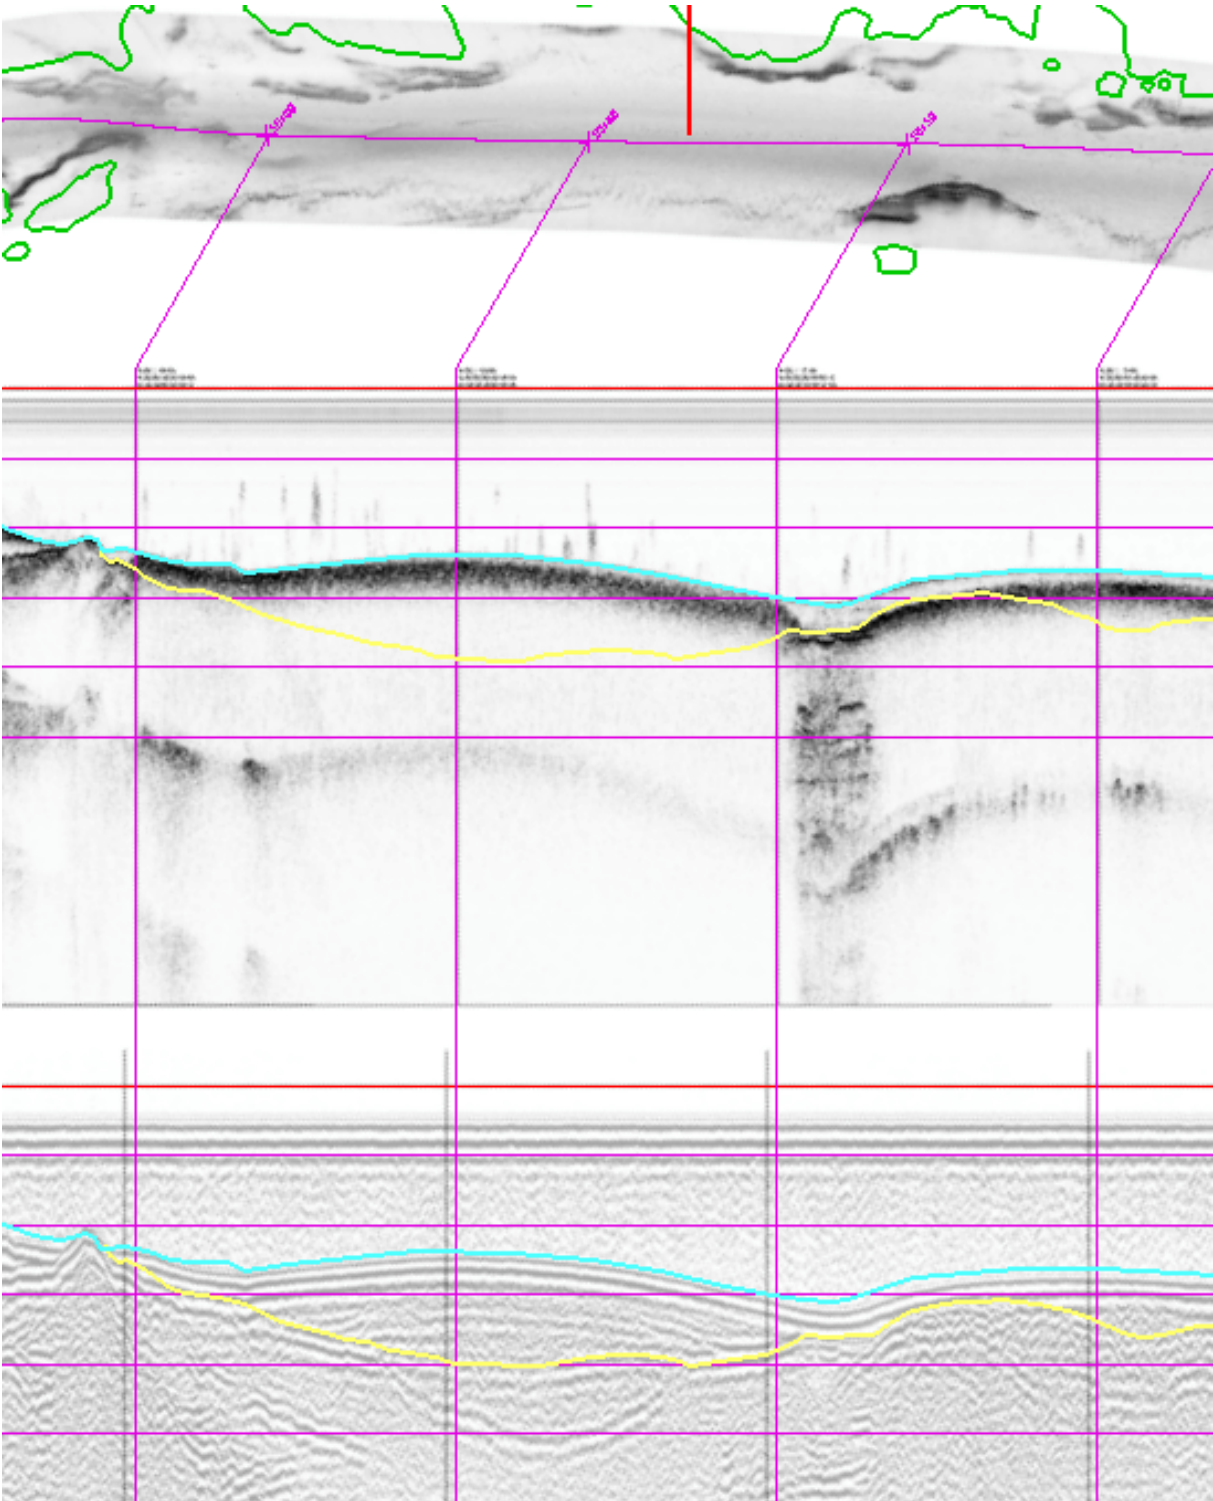
Bilaga 1:1-6 Profilbilder

Fig. 6 visas även i större förstoring i bilaga 1:1-6.

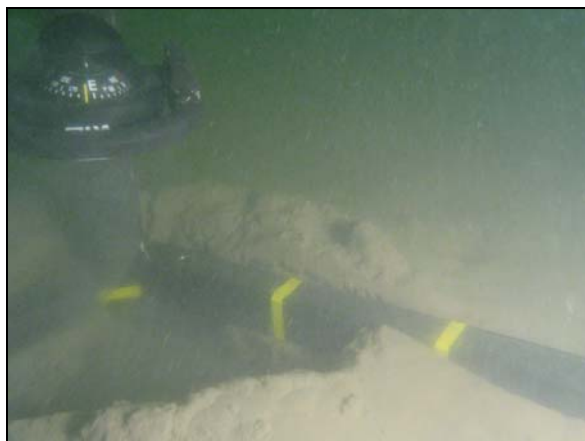
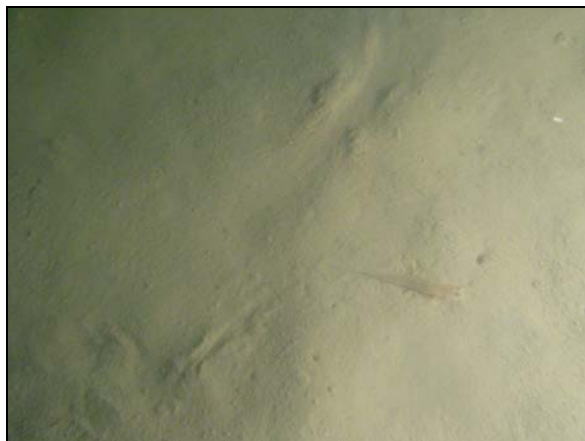
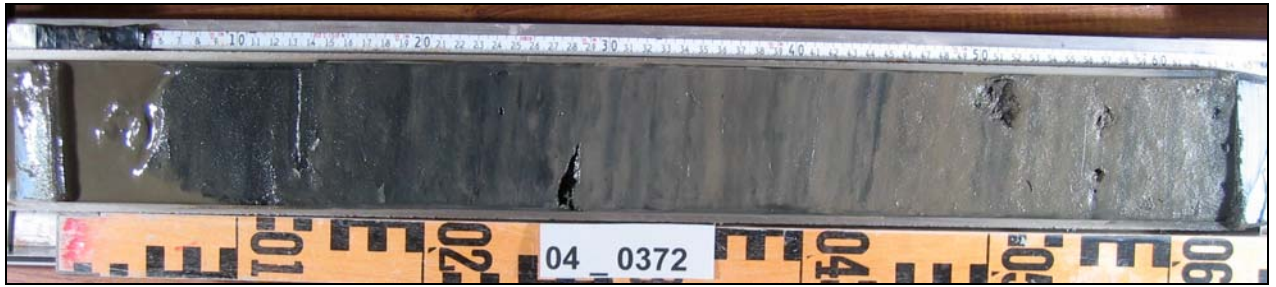
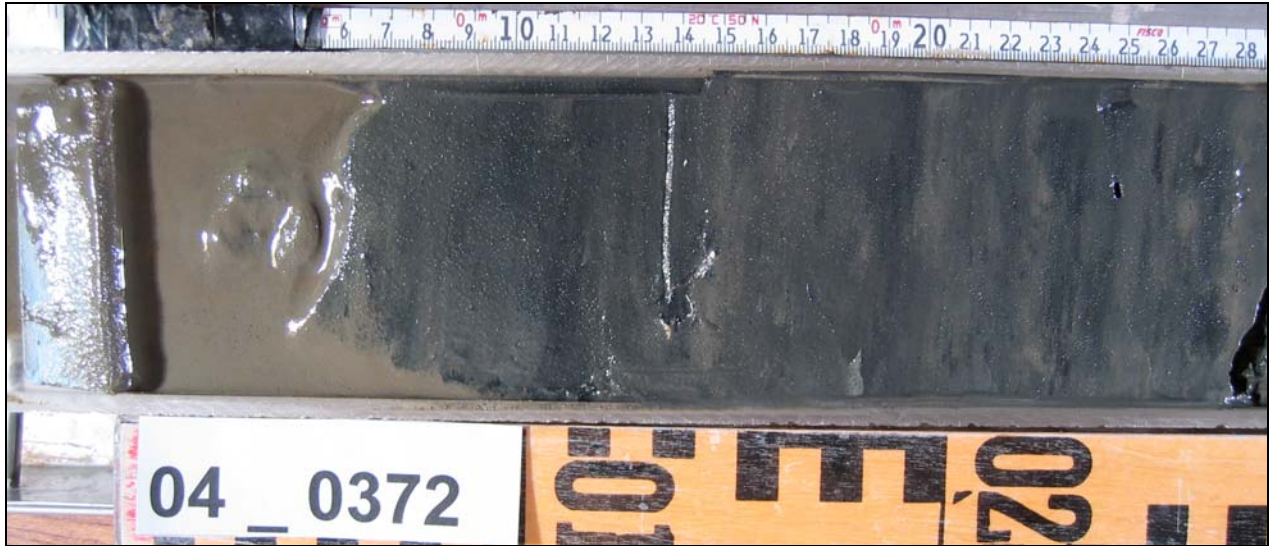
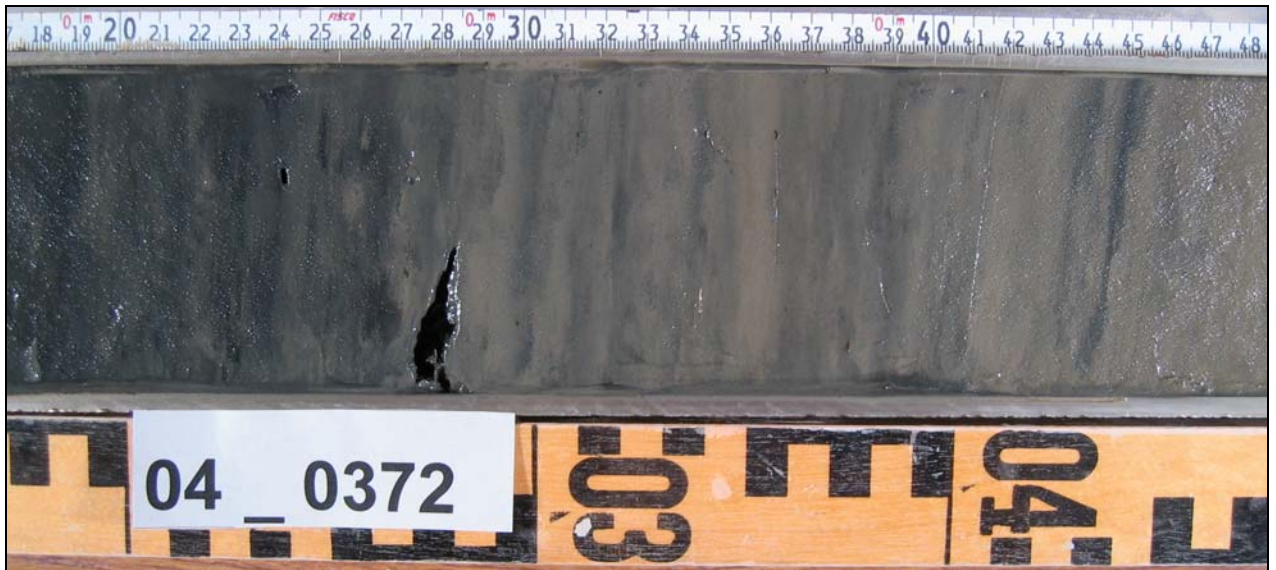
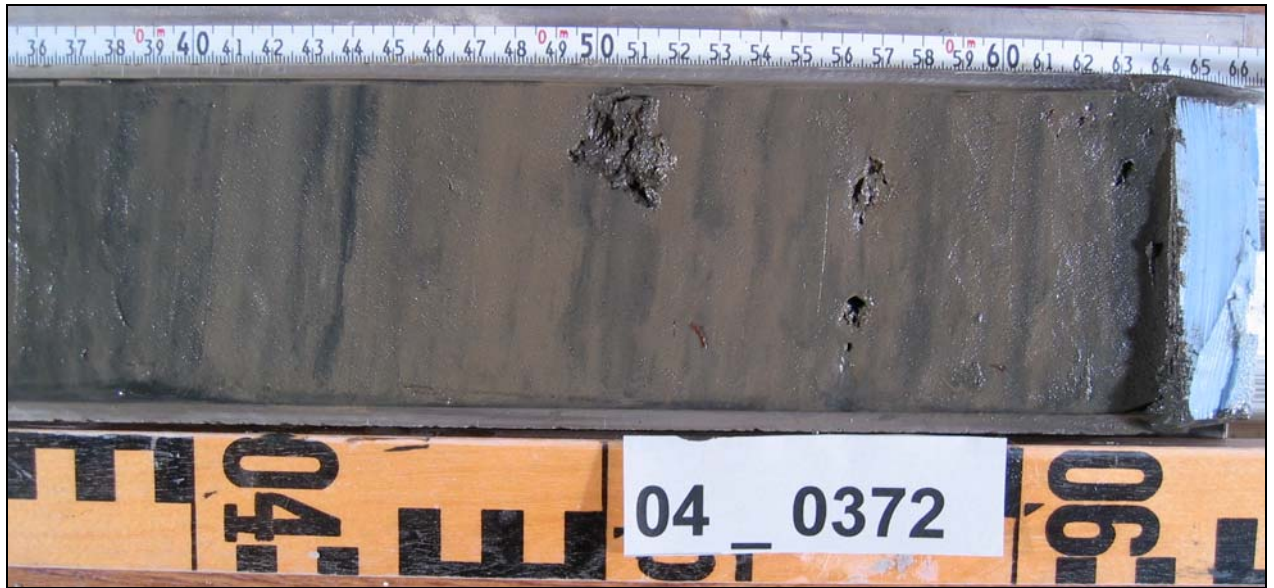
Bilaga 2:1

Undervattensbilderna från provtagningsplats 04_0372, utanför Krogsmålatröskeln, visar en ljus, välventilerad sedimentationsbotten där även fiskyngel syns på bilden.

Djup i cm	Lagerföljd	Anmärkning
0-64	Postglacial gyttjelera	Recent sedimentation, laminerad. Översta 5 cm är flytande. Kraftigt reducerad mellan 5- 27 cm.

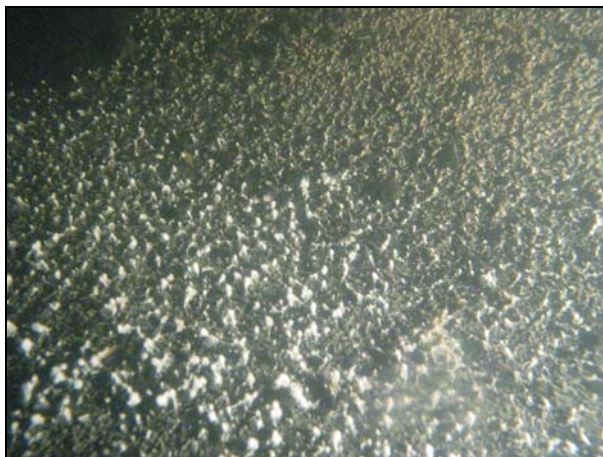
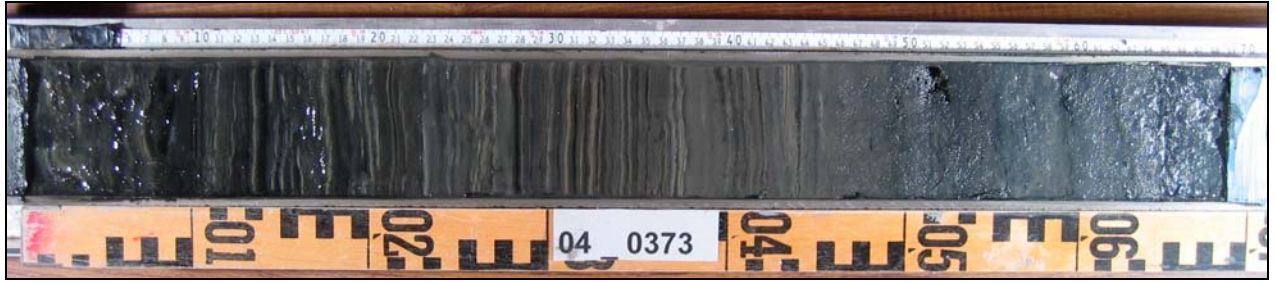
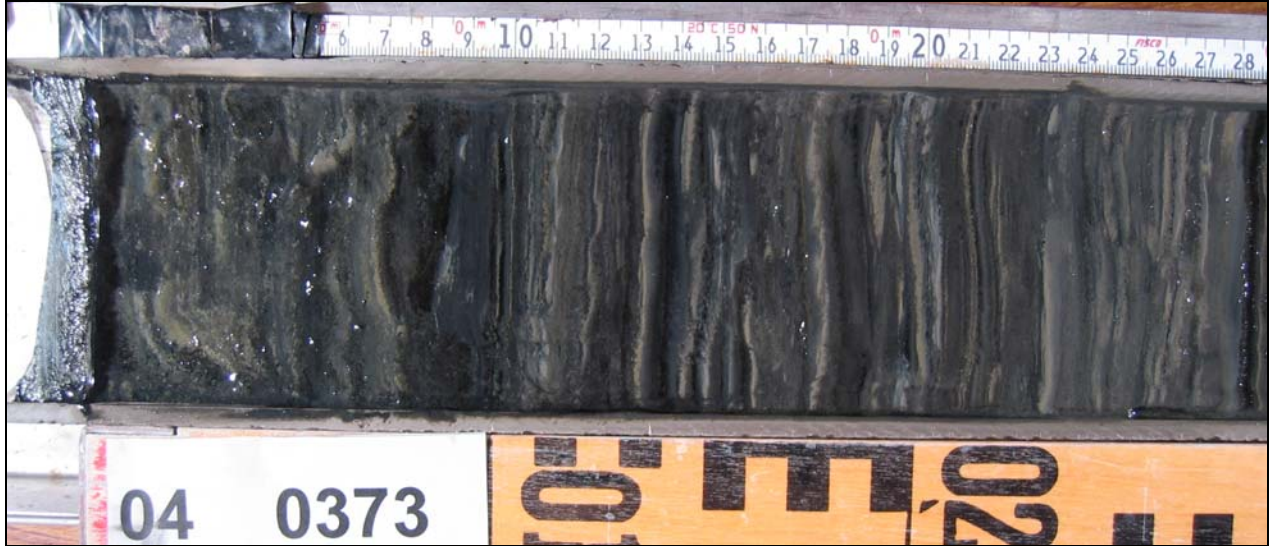
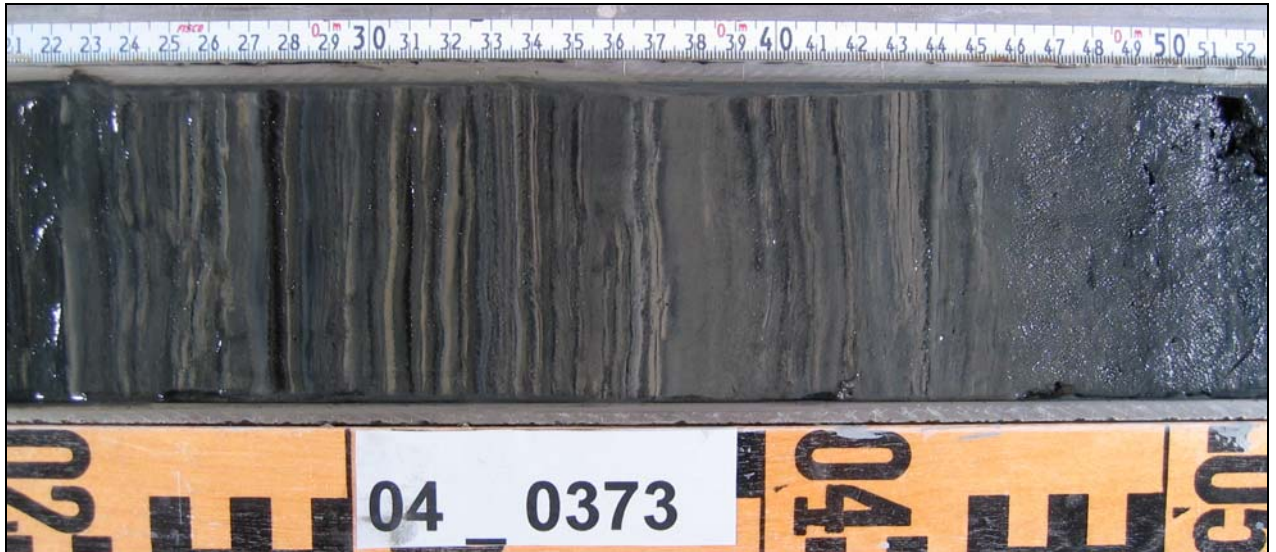
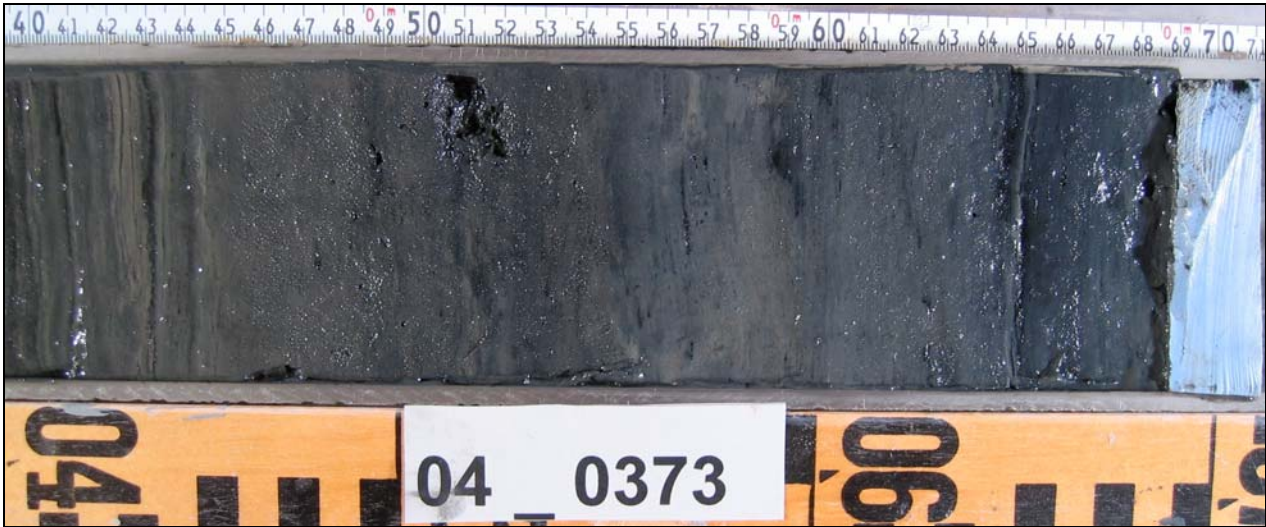
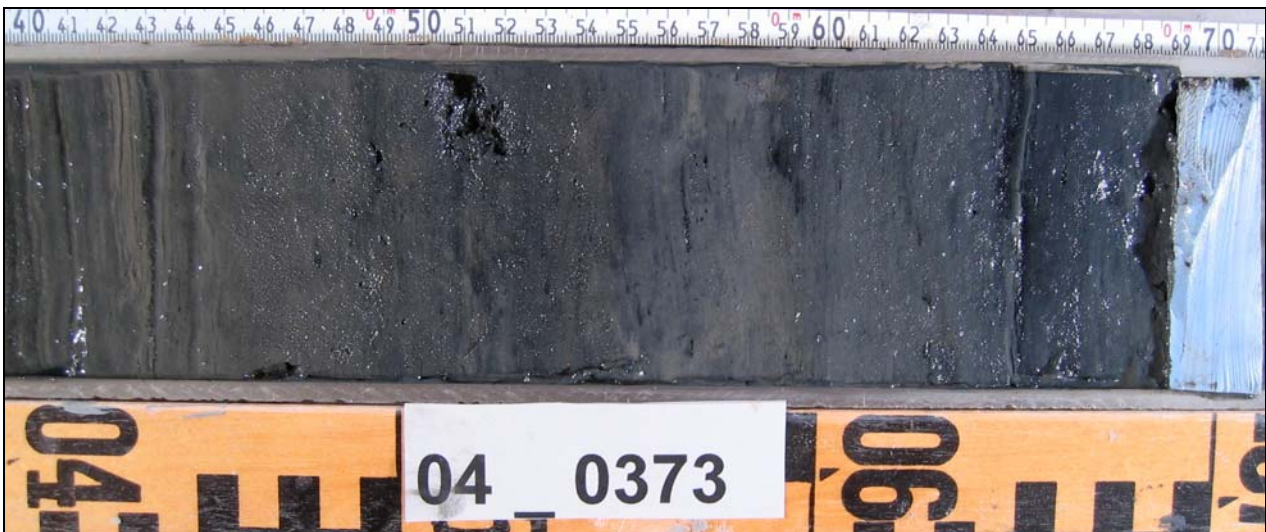
Bilaga 2:2

Närmast innanför Krogsmålatröskeln (prov 04_0273) är däremot sedimentytan svart och täckt av ett tunt lager ljusgrå svavelbakterier (*Beggiatoa sp.*), vilket tyder på en starkt reducerad miljö.

Djup i cm	Lagerföljd	Anmärkning
0-69	Postglacial gyttjelera.	Laminerad ner till 45 cm. Recent sedimentation.

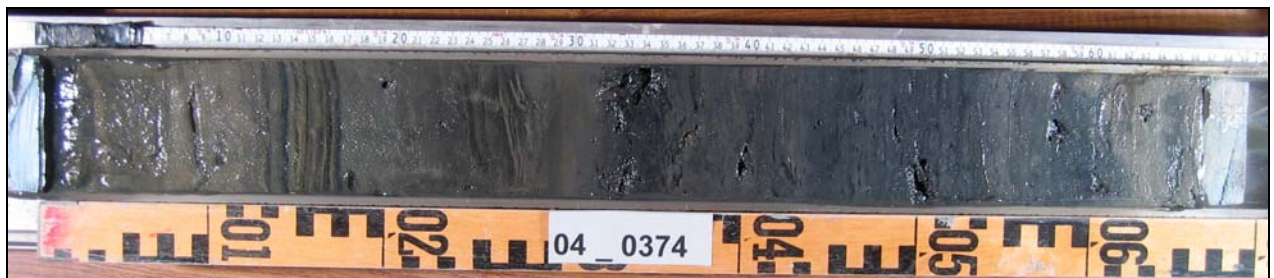
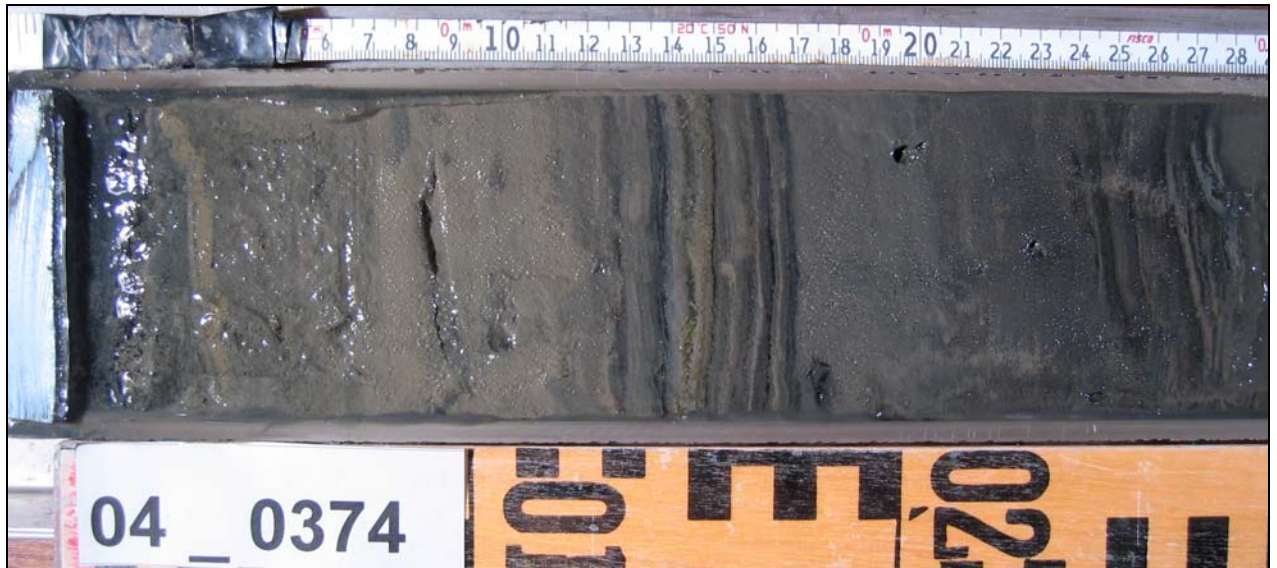
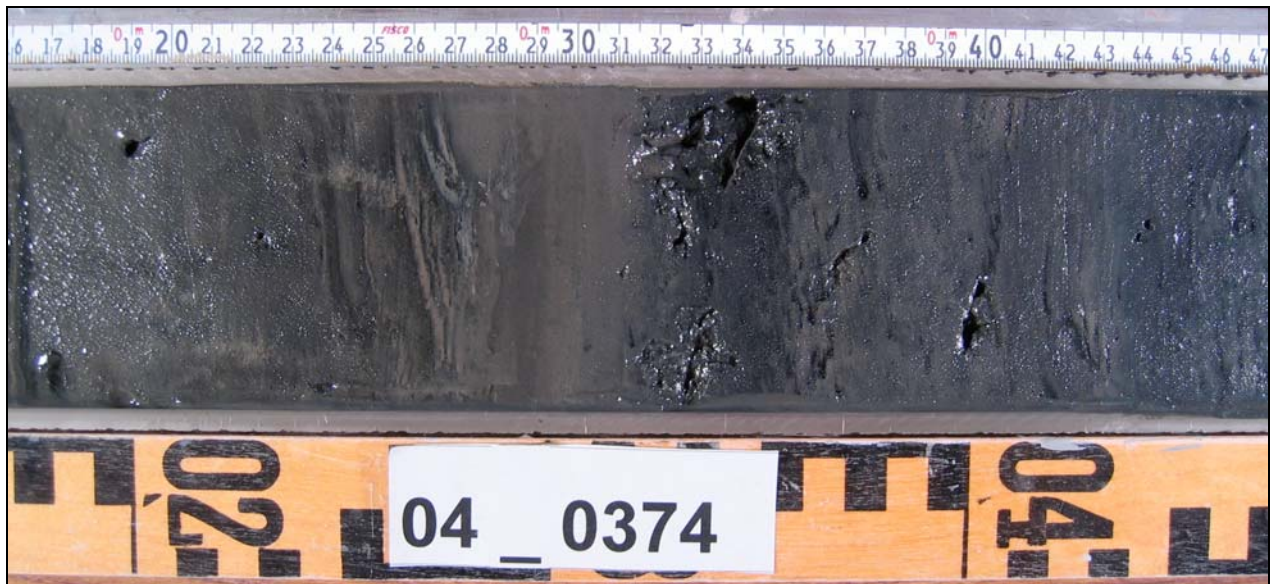
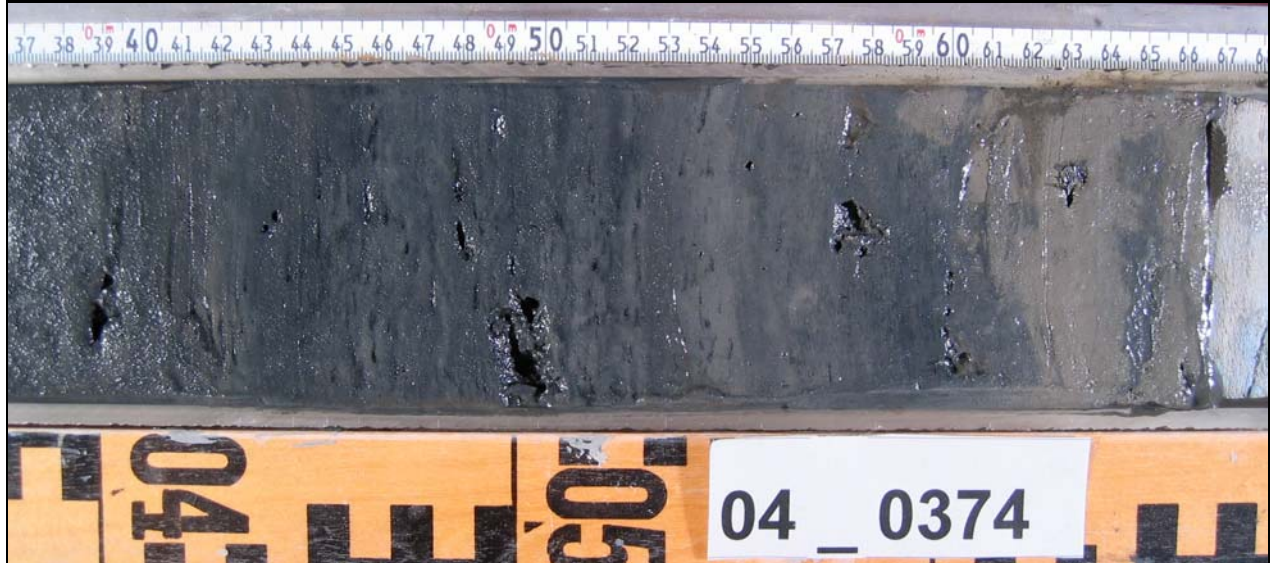
Bilaga 2:2

Djup i cm	Lagerföljd	Anmärkning
0-66	Postglacial gyttjelera.	Recent sedimentation.

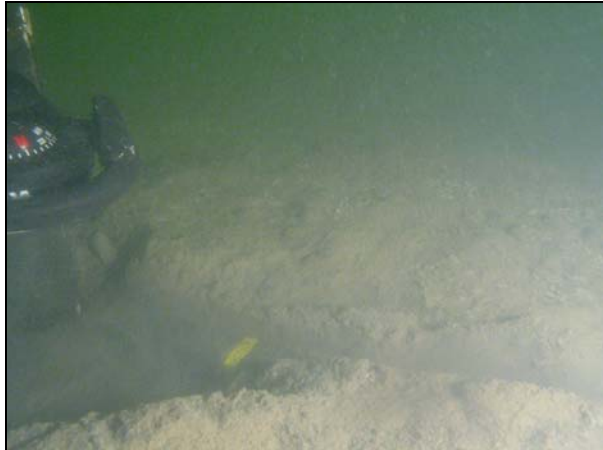
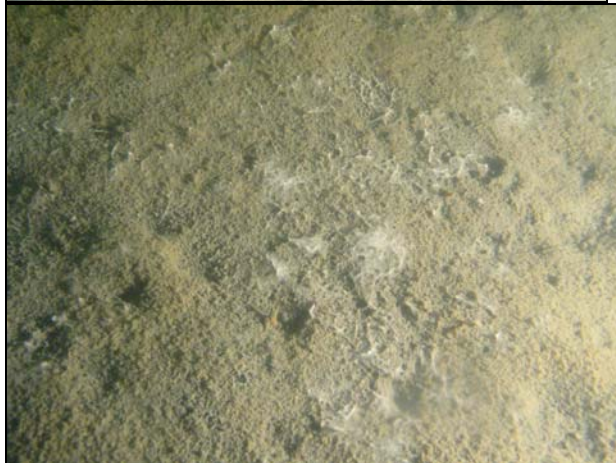
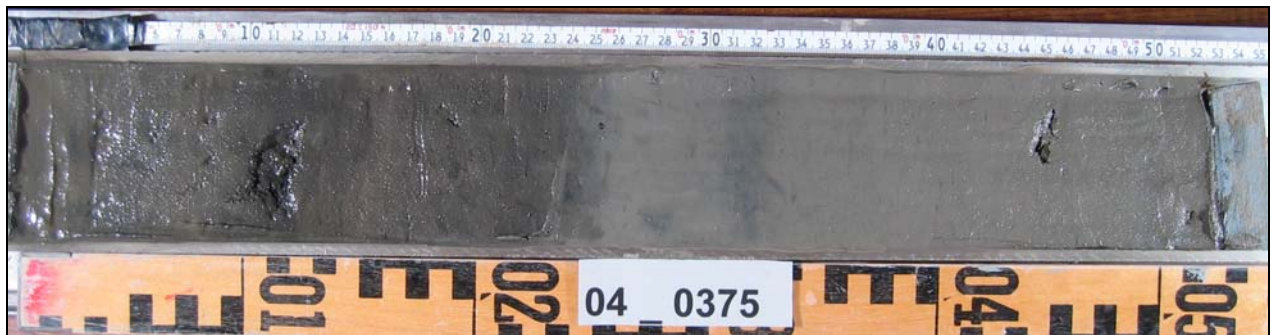
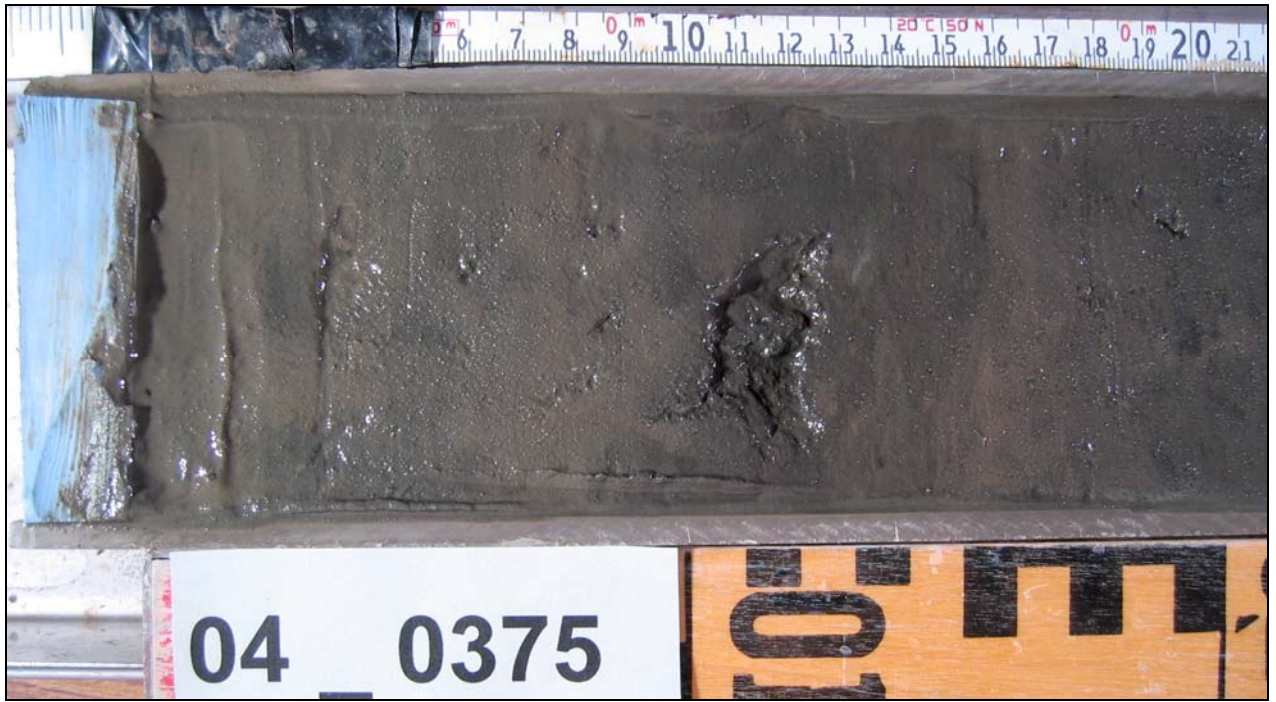
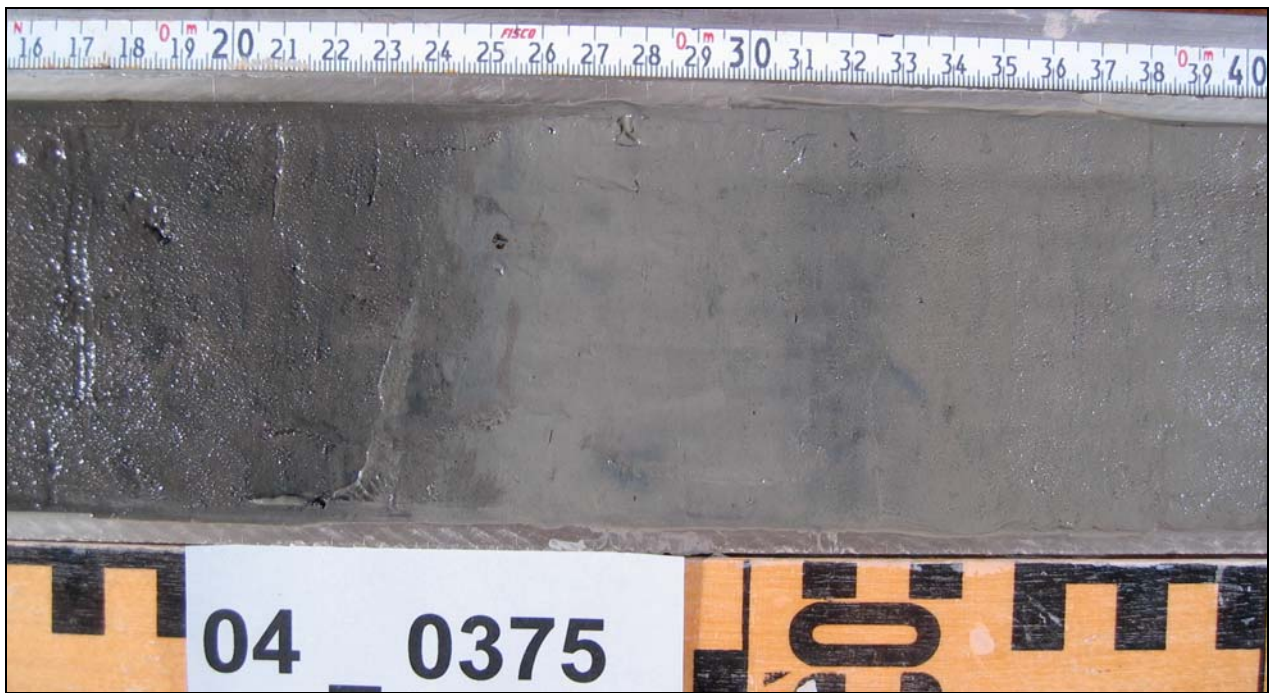
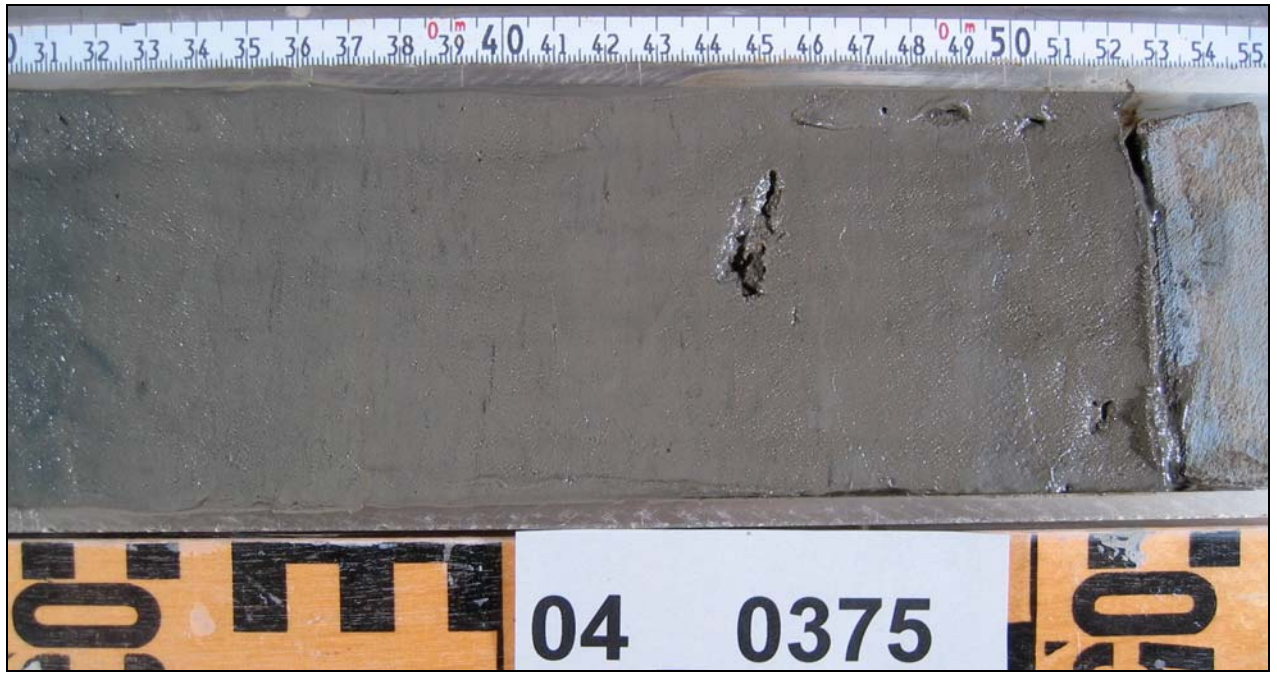
Bilaga 2:4

I övriga undervattensbilder längre inåt Valdemarsviken (prov 04_0274 till 04_0276) syns svavelbakterier endast i undantagsfall (04_0375) medan bottenytan i övrigt ger ett något mer oxiderat intryck. Dessutom ökar mängden synliga växtrester i botteytan ju längre inåt viken man kommer och vattendjupet minskar.

Djup i cm	Lagerföljd	Anmärkning
0-52	Postglacial gyttjelera.	Recent sedimentation. Reducerad ner till 24cm.

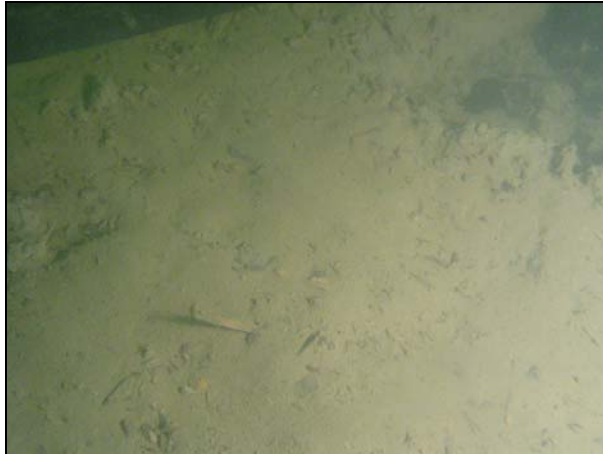
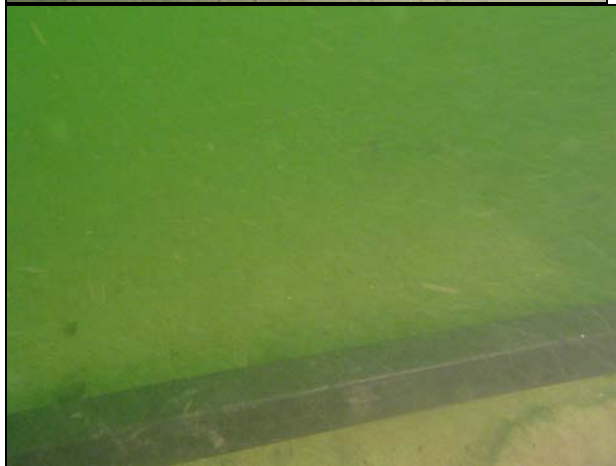
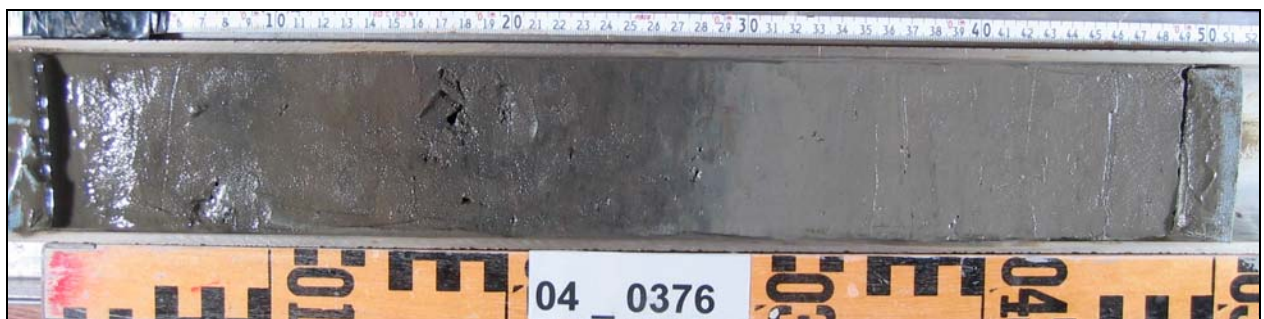
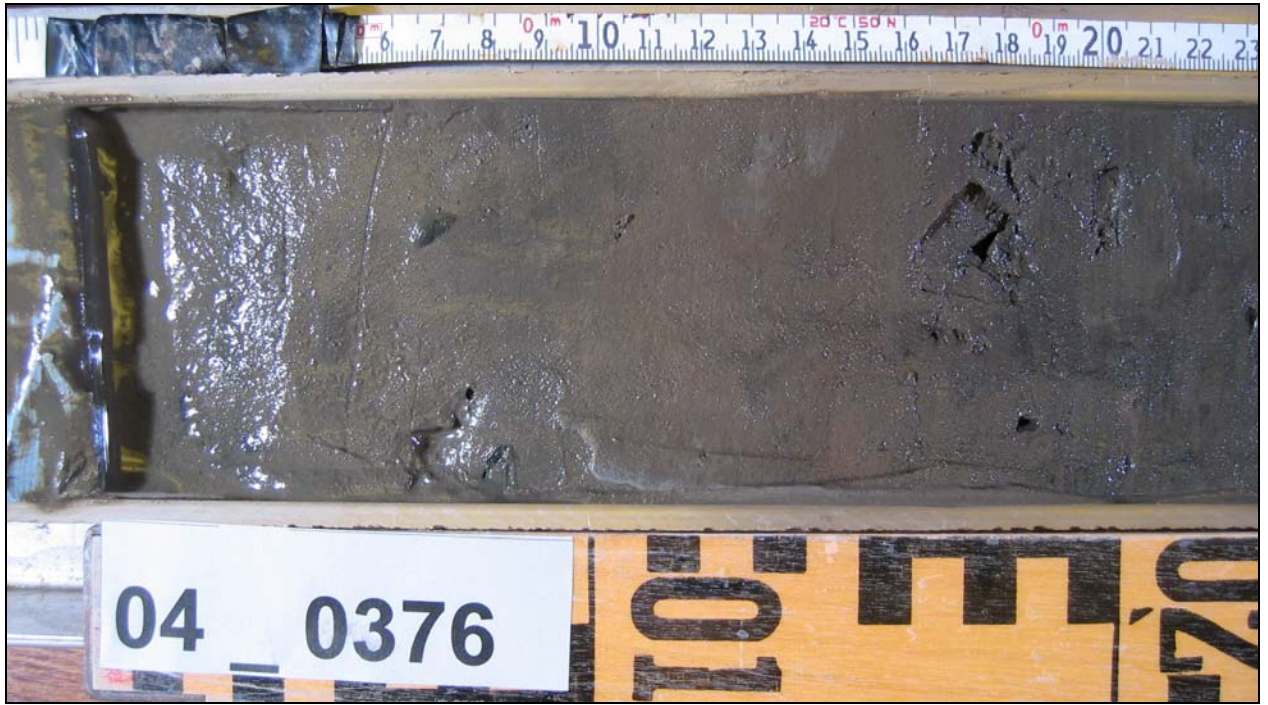
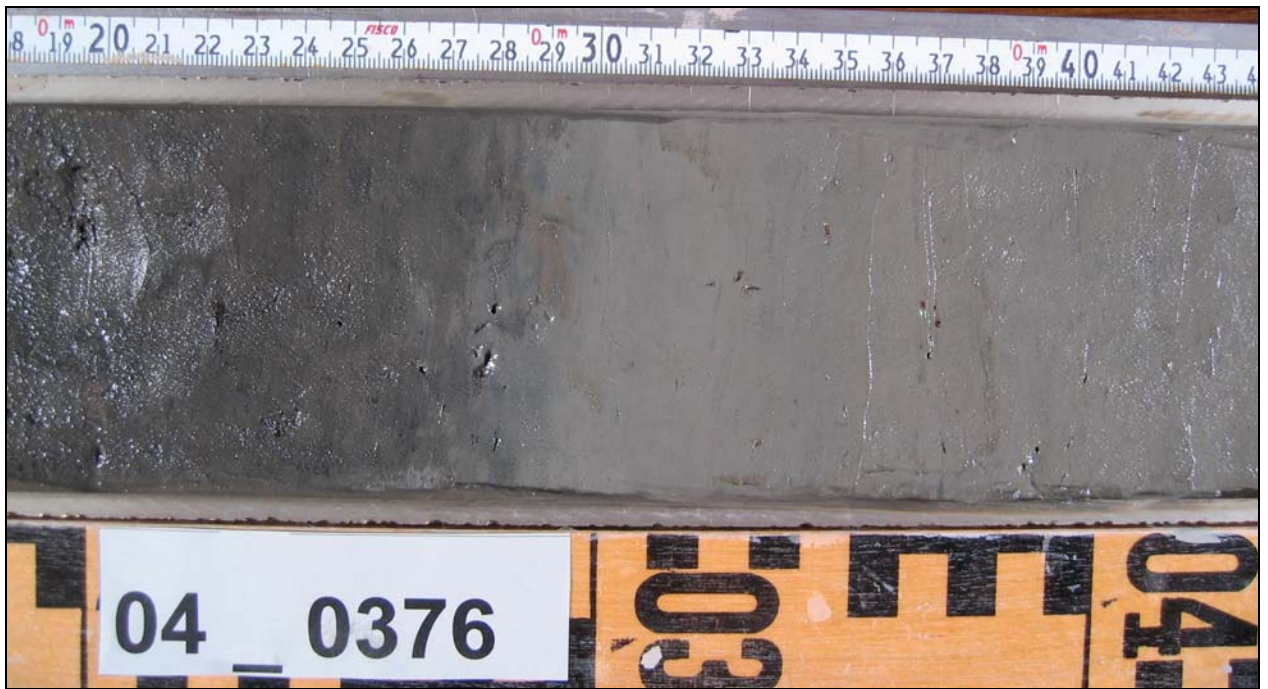
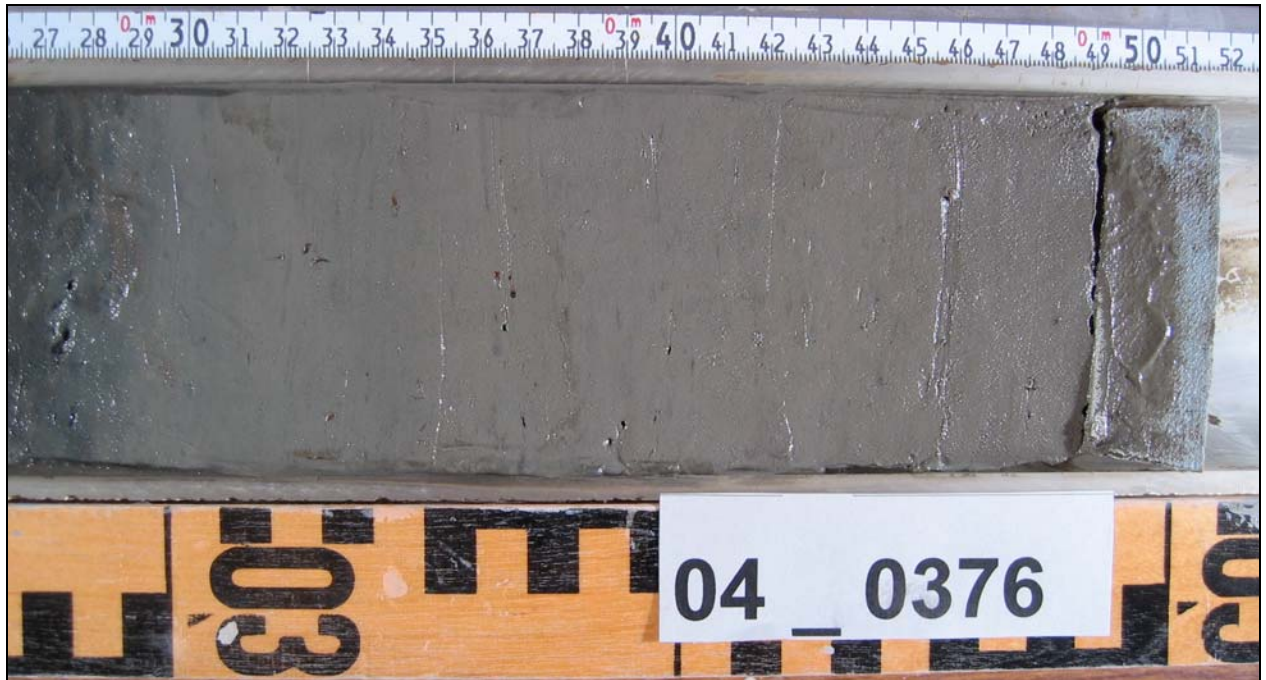
Bilaga 2:5

Djup i cm	Lagerföljd	Anmärkning
0-49	Postglacial gyttjelera	Recent sedimentation. Reducerad ned till 29cm.
