Sedimentfyllda sprickor i berggrunden, Rångsta, norr om Uppsala

Utförd inom programmet
Geologisk Dokumentation

SGU-rapport
2004:17

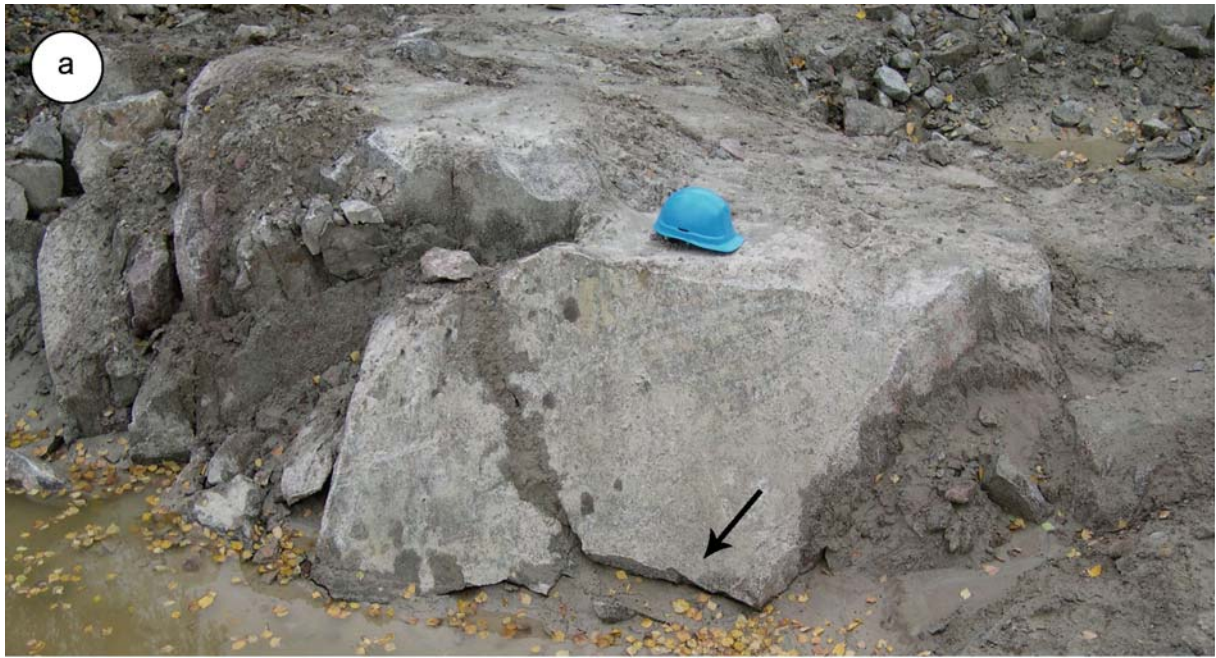
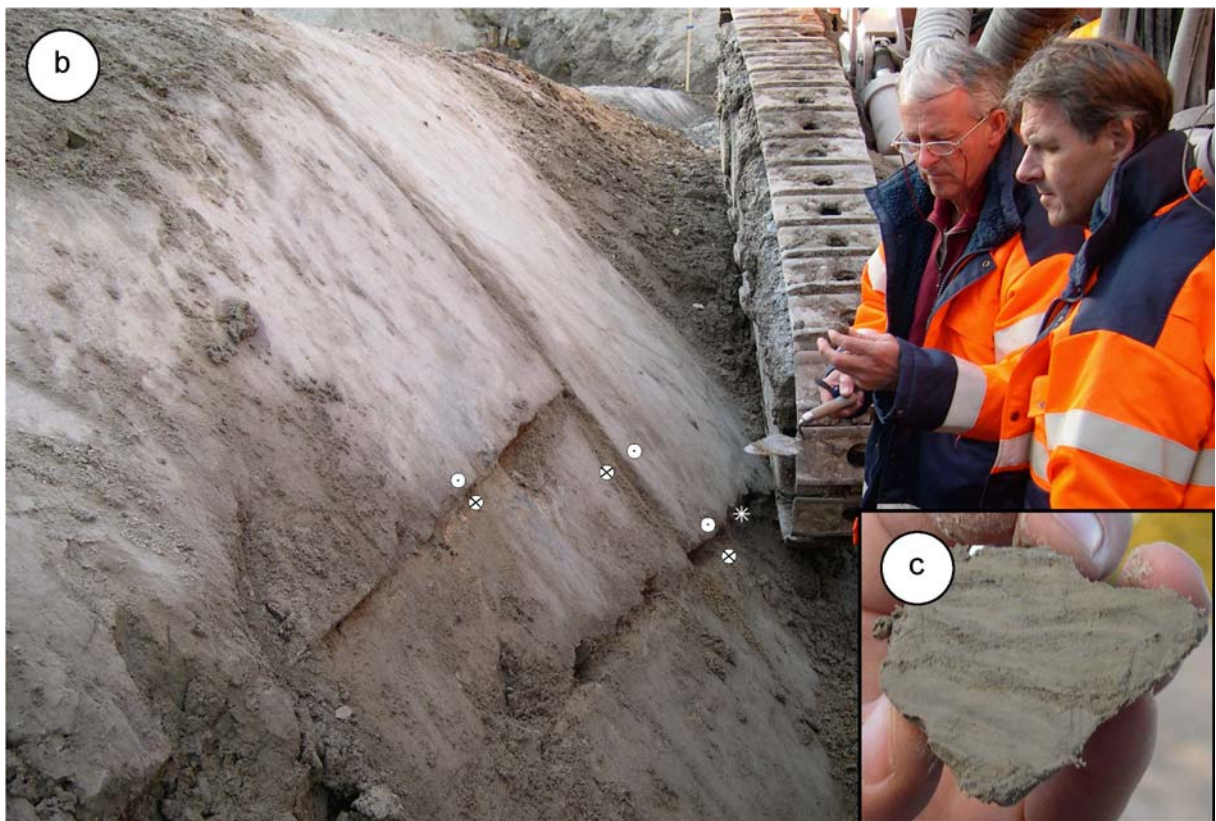
Schaktarbeten vid bygget av den nya E4an har blottlagt berg med färska (icke glacialslipade), sedimentfyllda, nästan horisontella sprickor (Fig. 2a). Dessa sedimentfyllda sprickor, som vid besöket hade påträffats ned till 2 m djup, medförde problem vid borringarna på platsen. På en av hållytorna är det övre blocket ovanför en spricka upphöjd 4 cm relativt det undre blocket (Fig. 2b). Blocken är upplyfta mot isens rörelseriktning. Sprickan är 5 cm vid och fylld med fint skiktad silt. Silten blir finare och mer sorterad inåt i sprickan. Silten provtogs (Fig. 2c) men analysresultaten kvarstår. Borrarbetarna på platsen menar att horisontella sedimentförande sprickor i allmänhet inte är vanligt förekommande, men att man har påträffat

Fig. 2. a) horisontell sedimentfylld spricka. Foto taget mot söder. b) horisontella sedimentfyllda sprickor, med den relativa förflyttningen utmarkerad. Foto mot VNV. c) Närbild av den laminerade silten. Provet är taget vid *.

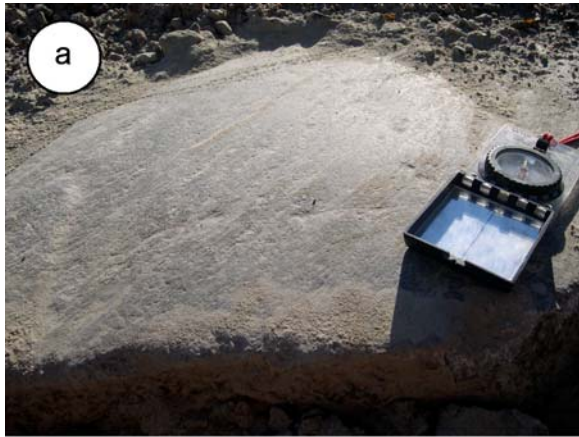
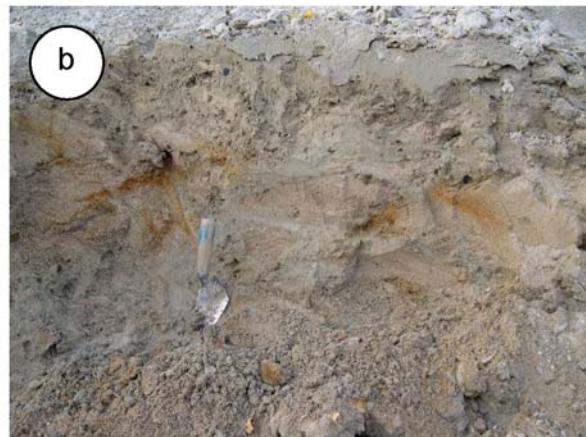
liknande sprickor i trakten till ett djup av 5 m. Hällytan är glacialslipad med fina till medelgrova räfflor i riktningen 10-15° (Fig.3c). Lagerföljden i den västra schaktväggen består av 1,5 m fyllnadsmaterial på 2 m varvig lera på 1 m sandig morän på berg. I den norra väggen är moränen inhomogen med sorterade lager av sand och silt (Fig. 3d).

Fig. 3. a) glacialslipad häll. Räckflorna är orienterade 15°. b) morän i norra väggen, notera sand och siltsliror.
