Miljökemisk sedimentundersökning av ytorna D1-X-Box och D2-X-Box i SÖ Östersjön

Referens: Cato, I., Kjellin, B. & Elhammer, A., 2007: Miljökemisk sedimentundersökning av ytorna D1-X-Box och D2-X-Box i SÖ Östersjön. *Sveriges geologiska undersökning, SGU-rapport 2007:25*, 54 sid. Uppsala.

| Uppdragsområde: | Uppdrag Miljö och energi |

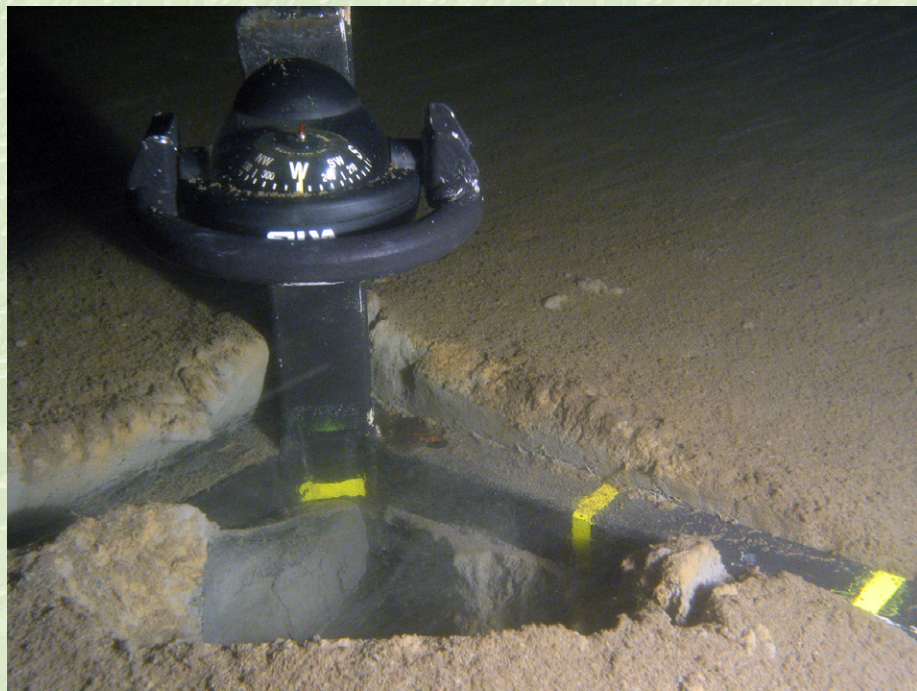
Framsida: Foto utvisande recent mjukbotten på station 07-0004, SÖ Östersjön. Foto: SGU (2007).

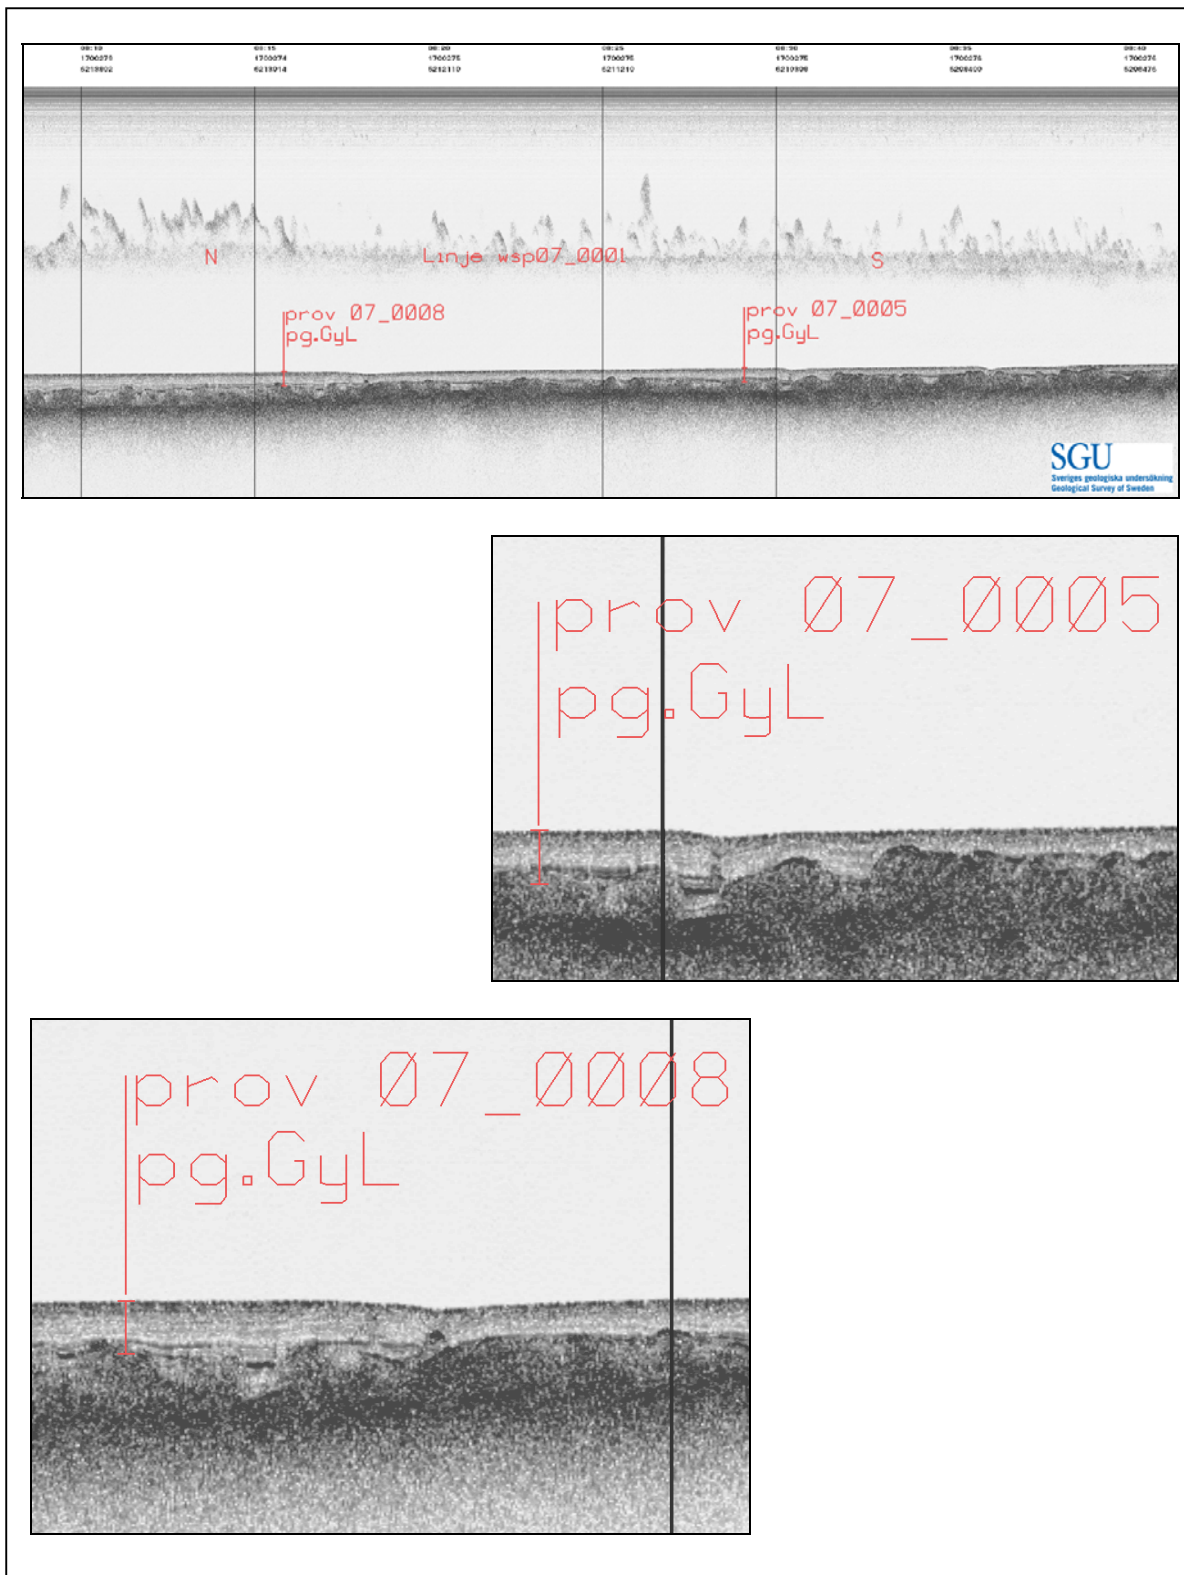
Fig.5. Sedimentekolodsprofil utmed mätlinje wsp07-1 i undersökningsruta D1-X-Box (överst) samt detaljbilder över provtagningspunkterna för prov 07-0005 och 07-0008 (röd markering, I). Norr (N) ligger till vänster i bilderna.

Samtliga tre sedimentekolodsprofiler uppvisar en enhetlig stratigrafi med recenta laminerade gyttjeleror (bilaga 1) som nedåt successivt övergår i renare postglaciala leror (Littorinalera). Dessa underlagras av leror representerande Östersjöstadierna Ancyclusjön, Yoldiahavet och underst Baltiska issjön. Sedimentationen i de djupare delarna av Östersjön fortgick under, i stort sett, oförändrade betingelser från senglacial tid fram till Littorinatransgressionen. Följaktligen förekommer ingen tydlig sedimentologisk gräns mellan leror avlagrade under senglacial tid, och så kallade övergångsleror avlagrade under Yoldia- och Ancylostid (Voipio 1980). Dessa leror ingår därför i beteckningen glaciallera i detta sammanhang.

Den undulerande överytan hos glacialleran utgörs sannolikt av plogmärken från drivande isberg som kalvade från den forna inlandsisen under dess avsmältningsfas (se t ex Elhammer *et. al* 1988). Dessa plogmärken kan vara upp till 100 m breda och 7-8 m djupa.

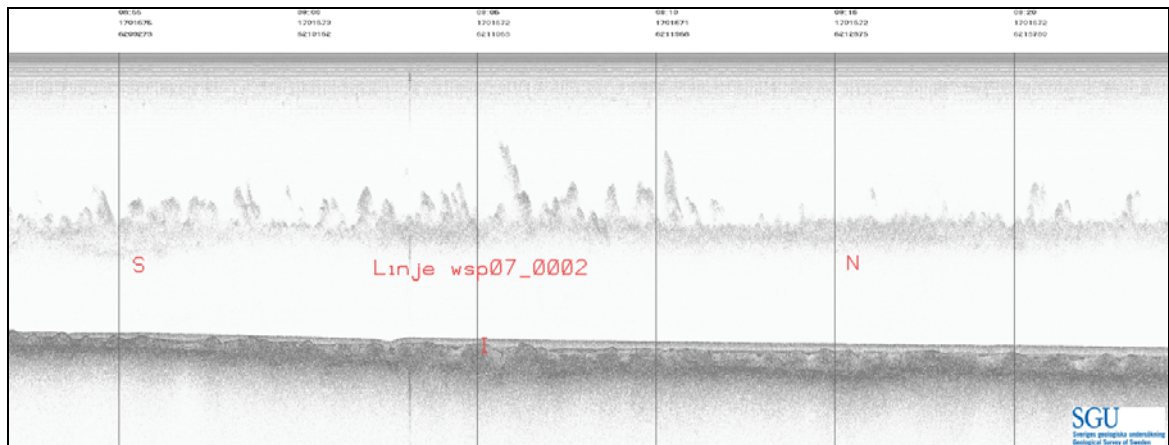
Fig.5. Sedimentekolodsprofil utmed mätlinje wsp07-2 i undersökningsruta D1-X-Box. Söder (S) ligger till vänster i bilden.

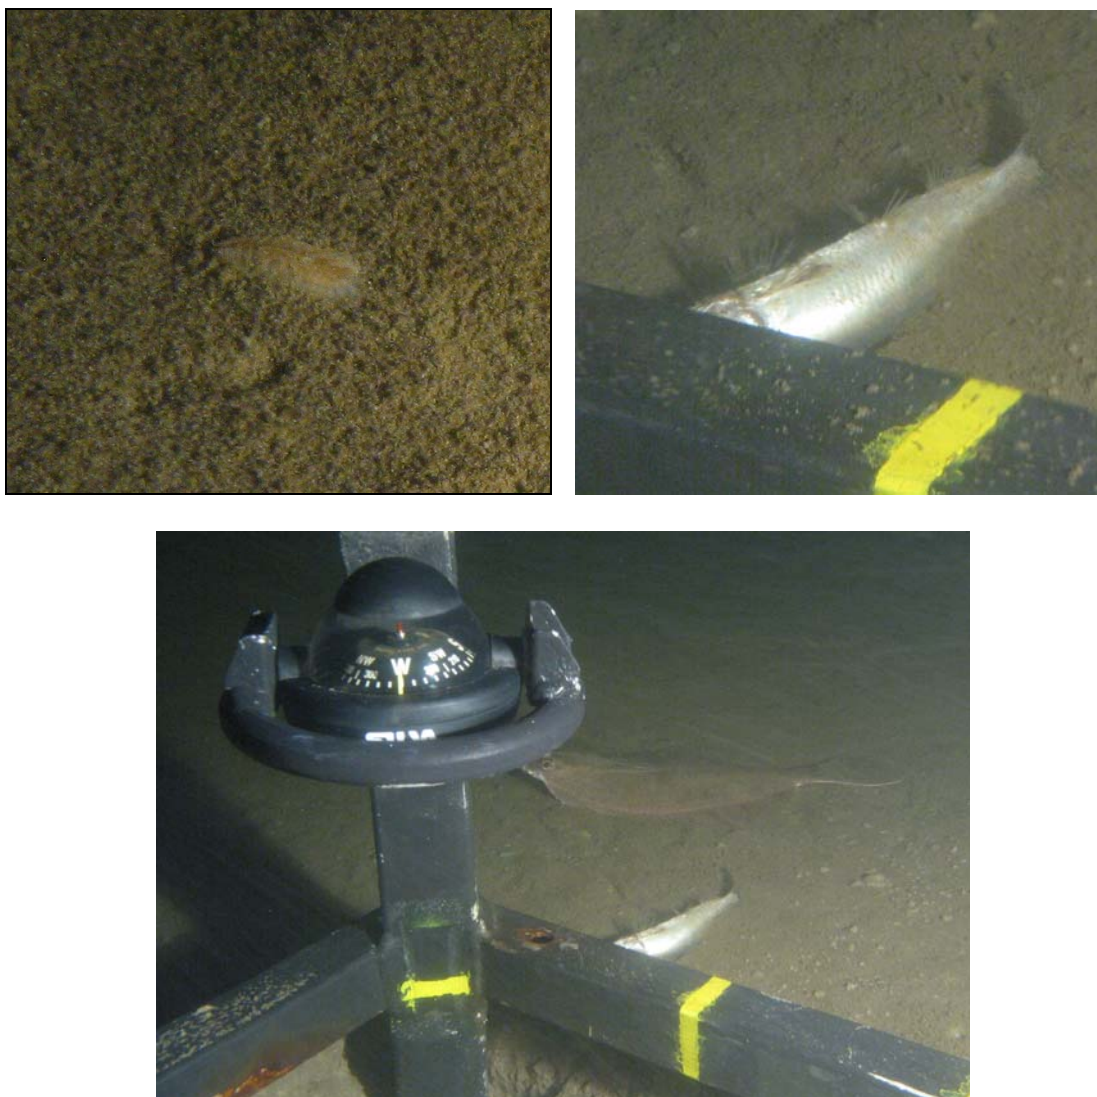
Fig. 11. Exempel på makrofauna i bottenytan på station 07-0003. Uppe t.v. evertebrat, uppe t.h. död sill. Undre bilden visar skädda och död sill. Notera den begränsade nedsjukningen av fotostativet till följd av den mer fasta underliggande glacialleran.

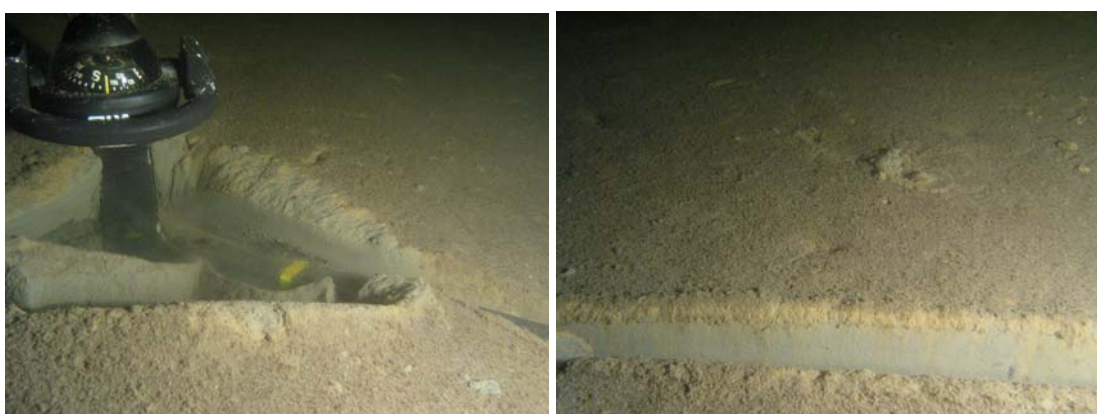
Fig. 12. Exempel på bottenyta representerande postglacial gyttjelera med recent sedimentation. Notera nedsjukningen av stativet t.h. och att stativets bottenram helt sjunkit ned i de mjuka sedimentet. Station 07-0006.

Med undantag för sedimentkärna 07-0008 har ingen metangas i form av små gasbubblor noterats i kärnorna. Det är därför mycket osäkert om de små hål som syns i bottenytan på station 07-0006 härrör från s.k. gasuppkok.

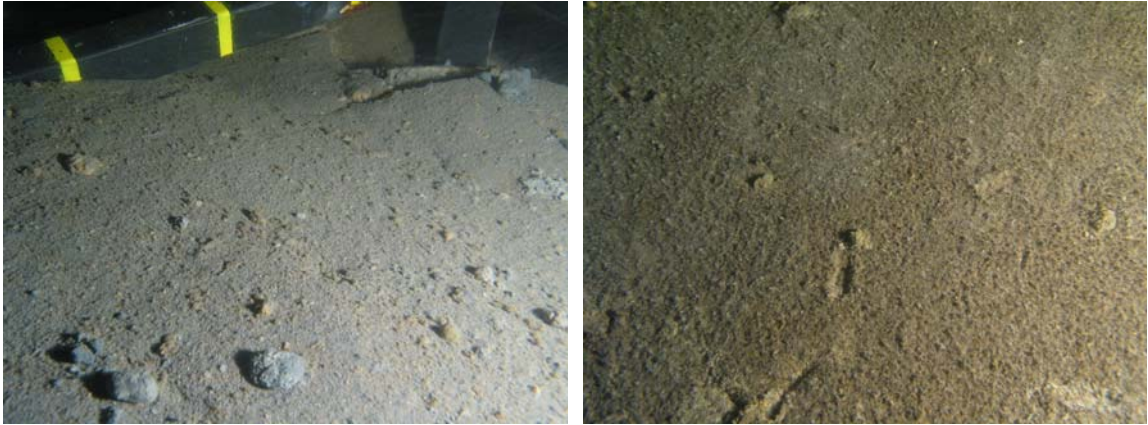
Fig. 13. Exempel på reducerad t.v. och oxiderad bottenyta t.h. (station 07-0001 respektive station 07-0008) Notera i det senare fallet det tunna ljusbruna skiktet bestående av döda alger från den senaste vårbloomingen, samt de små hålen i ytan vilka kan tyda på avgående sedimentgas (metangas).

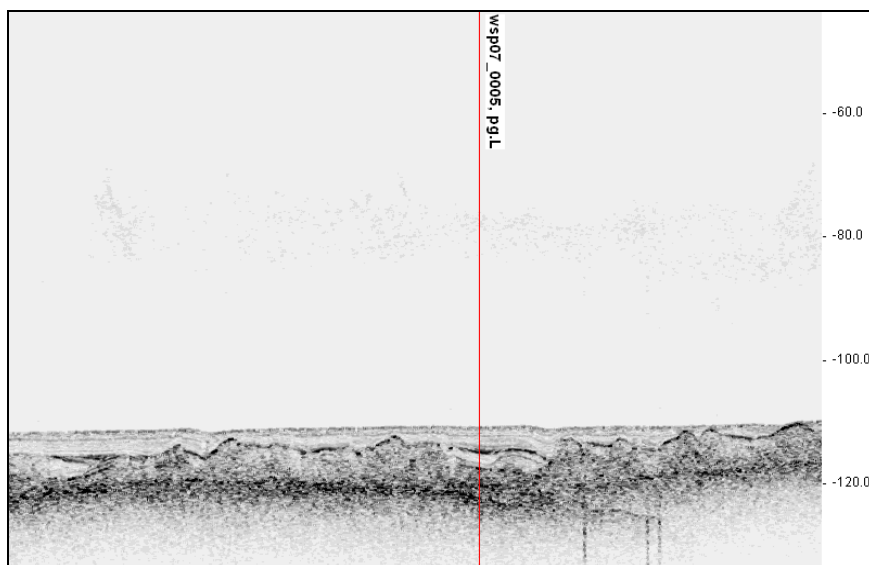
Sitebild, sedimentekolod. Röd linje markerar provtagningsplatsen.

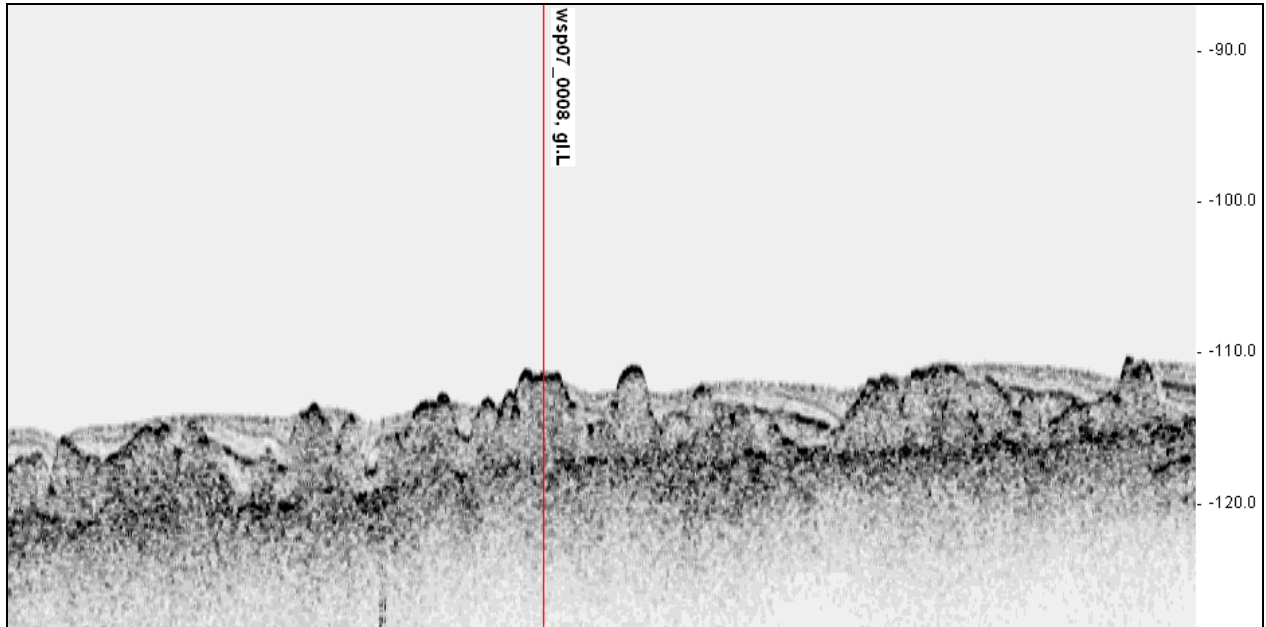
Sitebild, sedimentekolod. Röd linje markerar provtagningsplatsen.
