Dokumentation av grustäkt vid Björkeröd, Hässleholm

SGU-rapport
2007:30

En grustäkt ca 7 km NNV om Hässleholm dokumenterades den 2 oktober 2007 av Kärstin Malmberg Persson, SGU. Täkten drivs av AB Bröderna Hall i Hässleholm och är belägen på topografiska bladet 3D Kristianstad NV (ruta 6d).

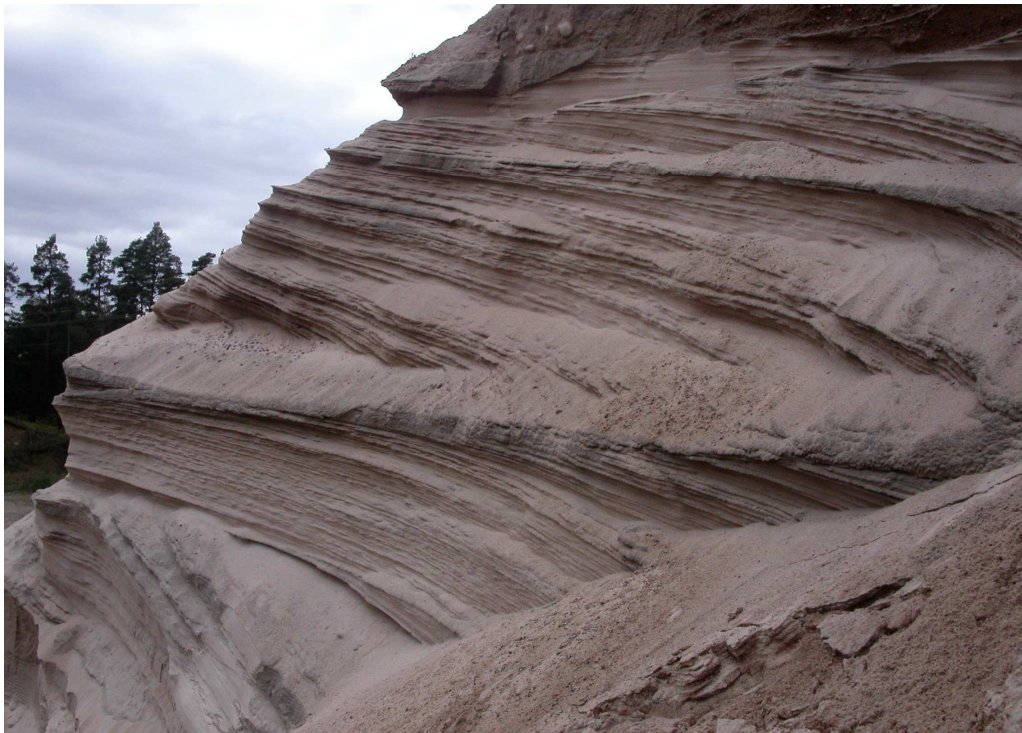
Fig. 3. Välsorterad mellansand i skärning 2.

- 0 – 0,1 m sandigt grus, välrundat. Erosiv kontakt till
- 0,1 – 1,5 finsand i B-ripples och tunna siltskikt
- 1,5 – 7,0 väl sorterad mellansand i plana skikt som stupar mot öster – nordost, en del skikt av grovsand och fingrus. Även lager med finsand i B-ripples och plana lager (fig. 3).

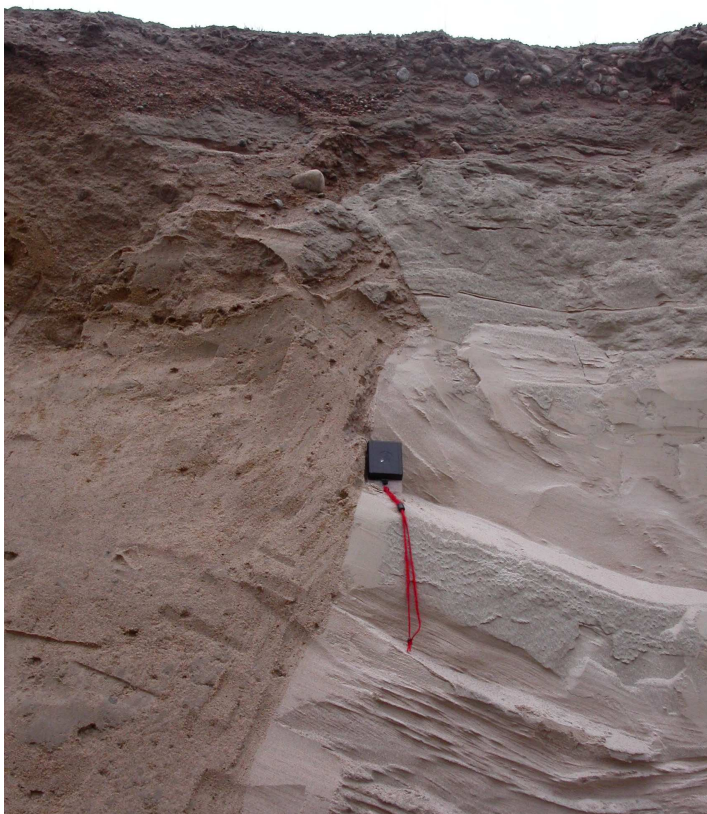
Fig. 4. En brant förkastning avgränsar en skredmassa till vänster i bild och ostörda lager till höger.

I övre delen av skärningen finns en skredmassa bestående av strukturlös sand med siltklaster, som avgränsas av en brant förkastning i öster (fig. 4) och en skålformad förkastning i väster.

Deformationen har troligen uppkommit genom att underliggande isrester smält, varvid övre delen av lagerföljden omlagrats vid ett skred.

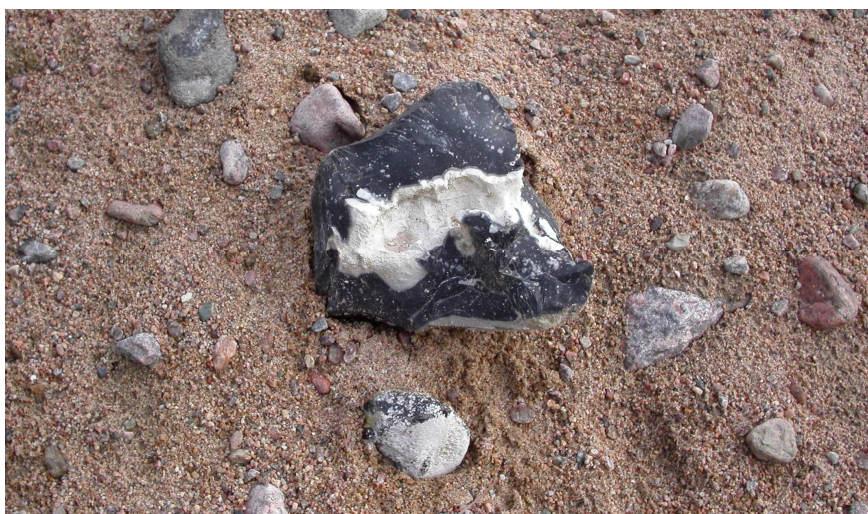
Fig. 5. Kristianstadflintor.

- 0 – 0,15 m stenigt grus, välrundat – kantavrundat. Bergartsinnehåll: urberg och en hel del s.k. Kristianstadflinta från lokala kritförekomster (fig. 5).
- 0,15 – 3,0 sand i plana skikt med inslag av grus- och siltskikt. I sanden ligger spridda runda stenar, upp till 10 cm stora. Detta lager är troligen omlagrat och byggs upp av en blandning av sanden och det överlagrande gruset (fig. 6). Kontakten till ostörda lager i öster utgörs av en deformationszon med förkastningar och veck (fig. 7).
- 3,0 – 5,0 välsorterad mellansand med ripples, planskiktning och trågorsskiktning.
- 5,0 – 10,0 rasmassor

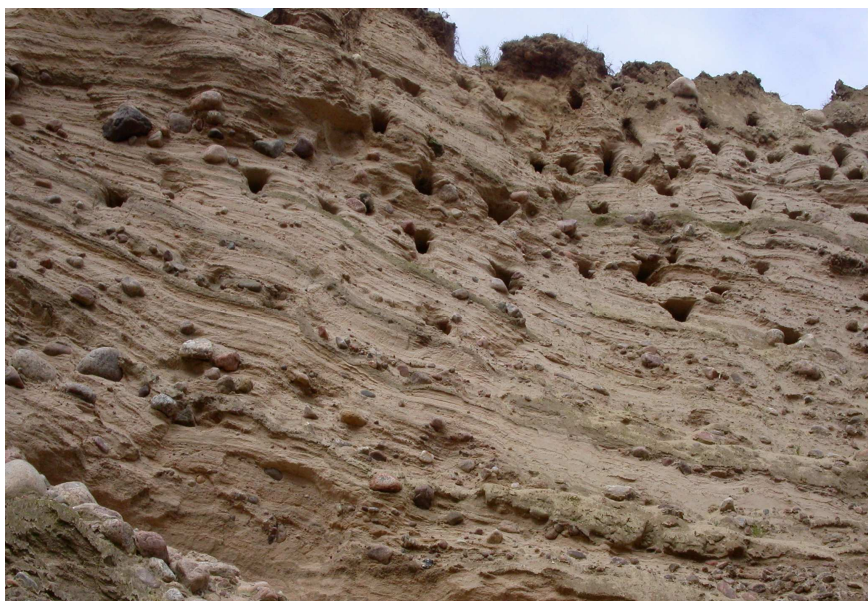
Fig. 6. Sand med lager av grus och välrundade stenar. Backsvalor har byggt bon i sandlagren.

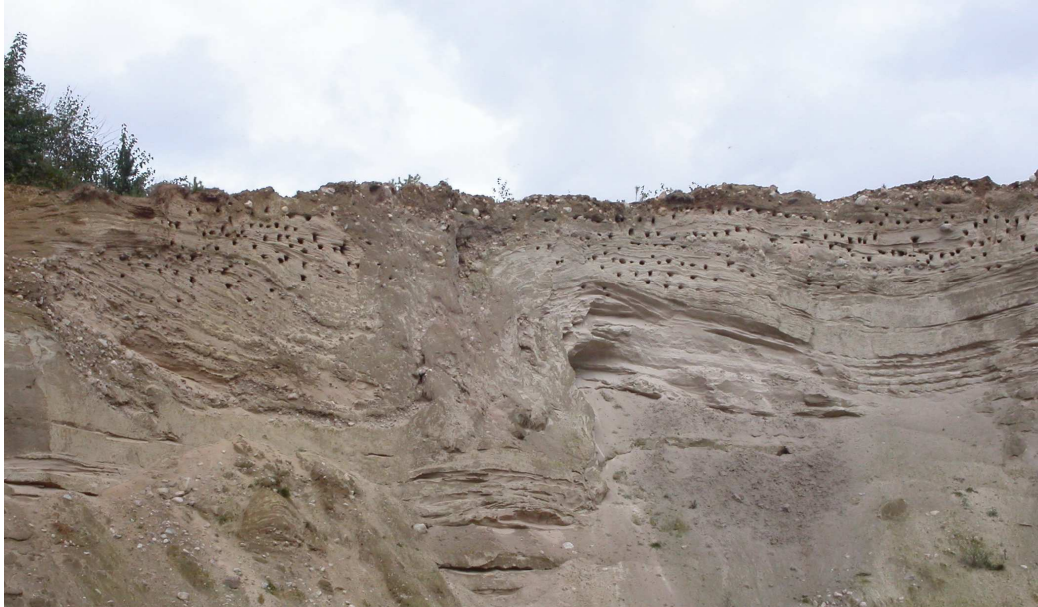
Fig. 7. Övre delen av skärning 3 med deformationer.

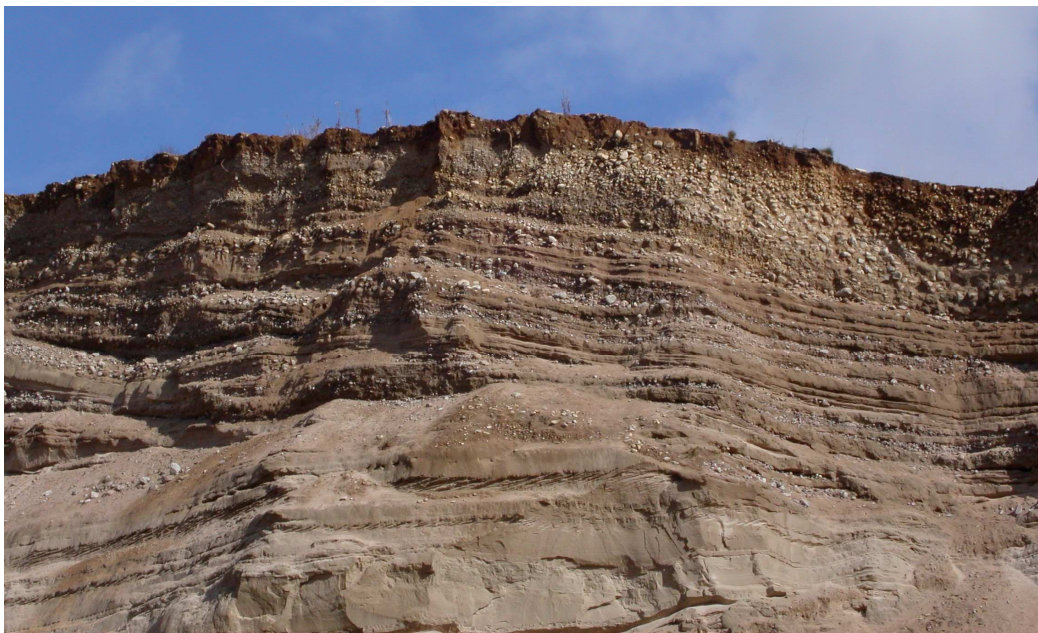
Fig. 8. Övre delen av skärning 4.

- 0 – 1,0 m stenigt grus (deltats ytbädd)
- 1,0 – 8,0 omväxlande grus- och sandlager med trågorsskiktning, plana lager och ripples (fig. 8).
- 8,0 – ca 15 välsorterad sand med enstaka grusskikt i lager som stupar mot söder till SSV (fig. 9).

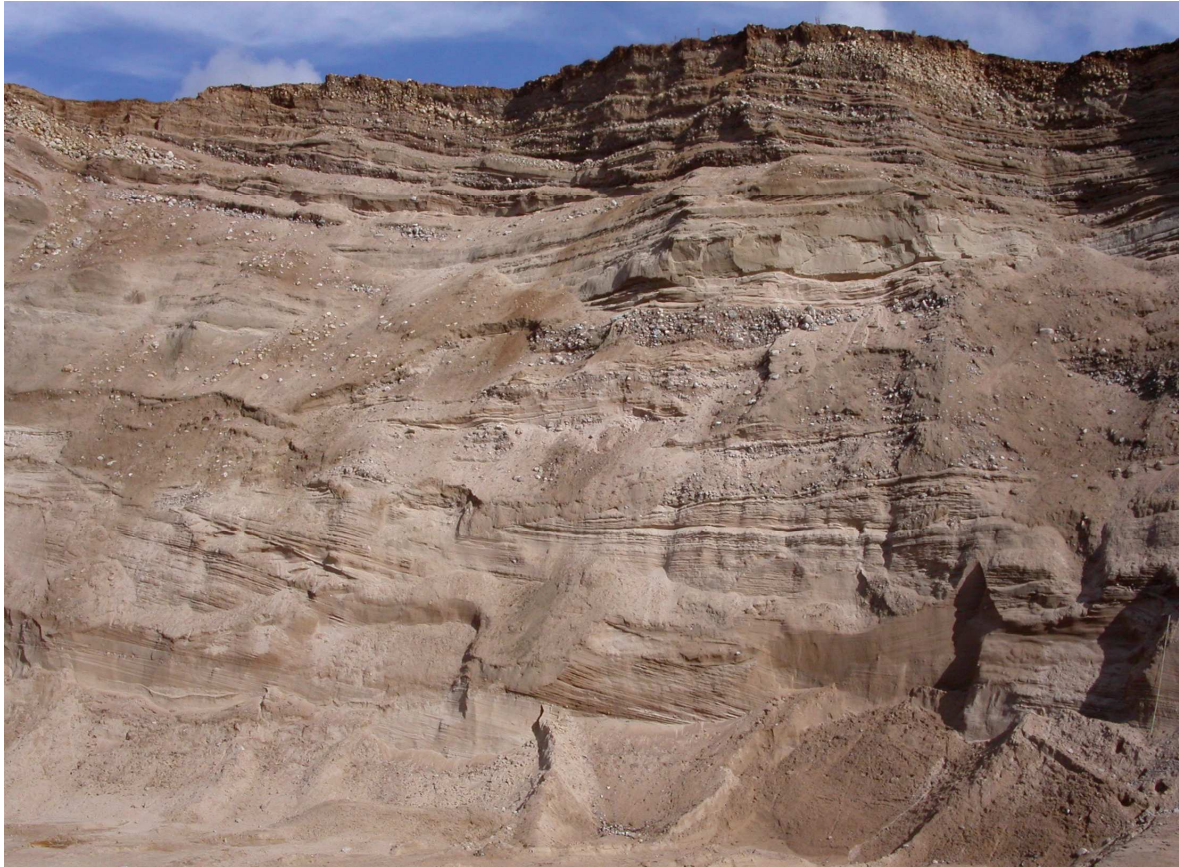
Fig. 9. Skärning 4.
