Berggrunden vid Malmö stadion

Inför grundläggningsarbeten för Malmö Stadion har tre provgropar utförts i området. Uppgrävt bergmaterial har studerats och schaktbotten och väggar har iakttagits från markytan.

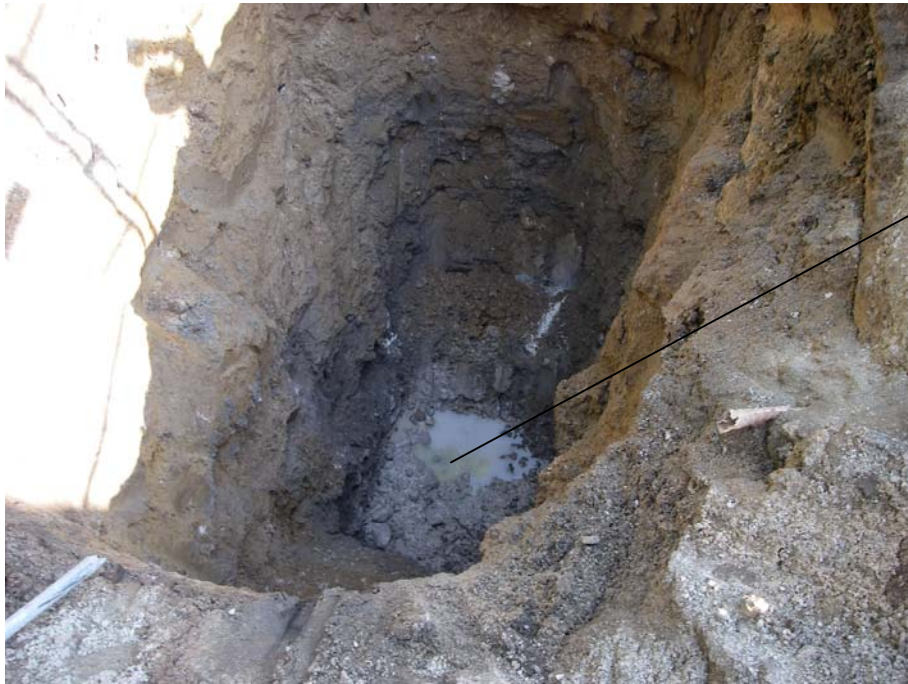
Berggrundsytta

Bergartstyp 1.

Berggrundsytan är jämn.

Berggrunden är uppsprucken längs vertikala sprickor vilket ger dm stora block vid schaktning.

Relativt låg vattentillströmning.

Provgrop 1. Plan berggrundsytta i botten av schakt. Berggrunden överlagras av morän.

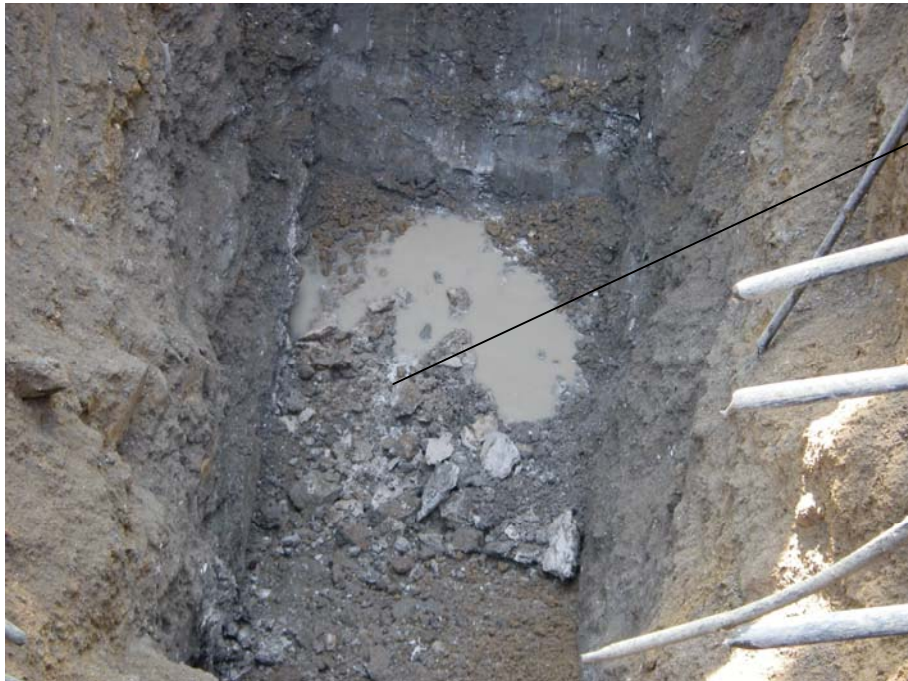
Berggrundsytta

Bergartstyp 1.

Berggrundsytan är jämn.

Berggrunden är uppsprucken längs vertikala sprickor vilket ger dm stora block vid schaktning.

Relativt låg vattentillströmning.

Provgrop 2. Plan berggrundsytta i botten av schakt. Berggrunden överlagras av morän.

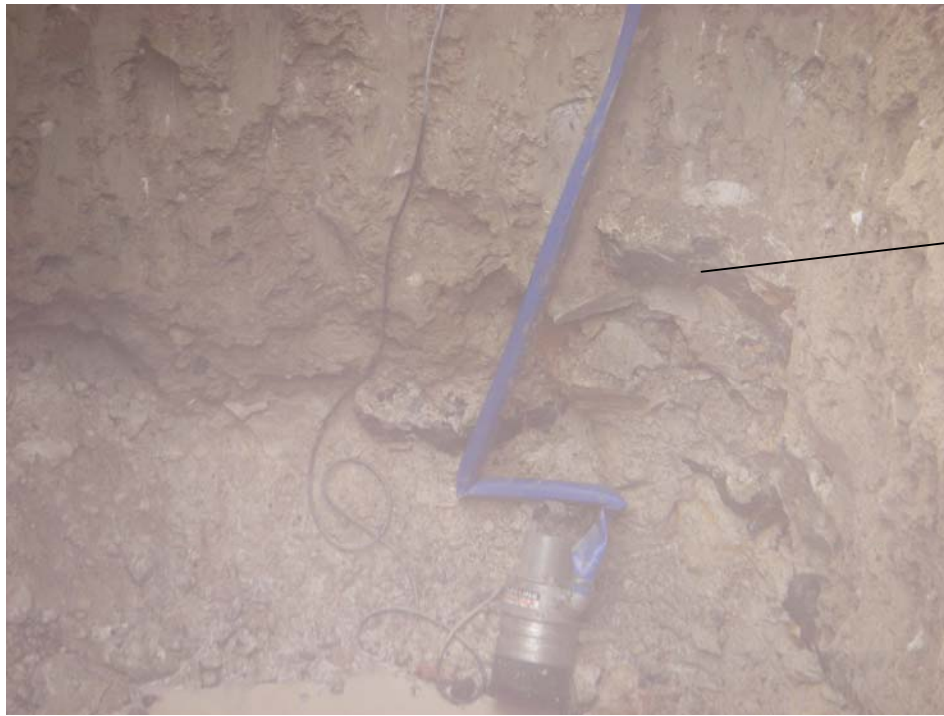
Uppstickande,
uppsprucket
berggrundsparti

Bergartstyp 1, 2 och 3. Bergartstyp 3 påträffades underst i schakten.

Berggrundsytan är ojämn, i ett område i nordöstra hörnet är berggrunden 0,5 m högre än omgivande berggrund. Detta beror inte på tektonik utan troligtvis på vittring. De uppstickande bergarterna är uppspruckna och har en brunaktig färg vilket tyder på vittring och oxidering av bergytorna.

Berggrunden är uppsprucken längs vertikala sprickor vilket ger dm stora block vid schaktning.

Grundvattentillströmningen är hög från avgränsningsytorna mellan bankarna.

Provgrop 3. Berggrundsytta i botten av schakt. Berggrunden överlagras av morän. I övre högra hörnet finns en erosionsrest med kalkberg som sticker upp ca 0,5 m över omgivande schaktbotten.

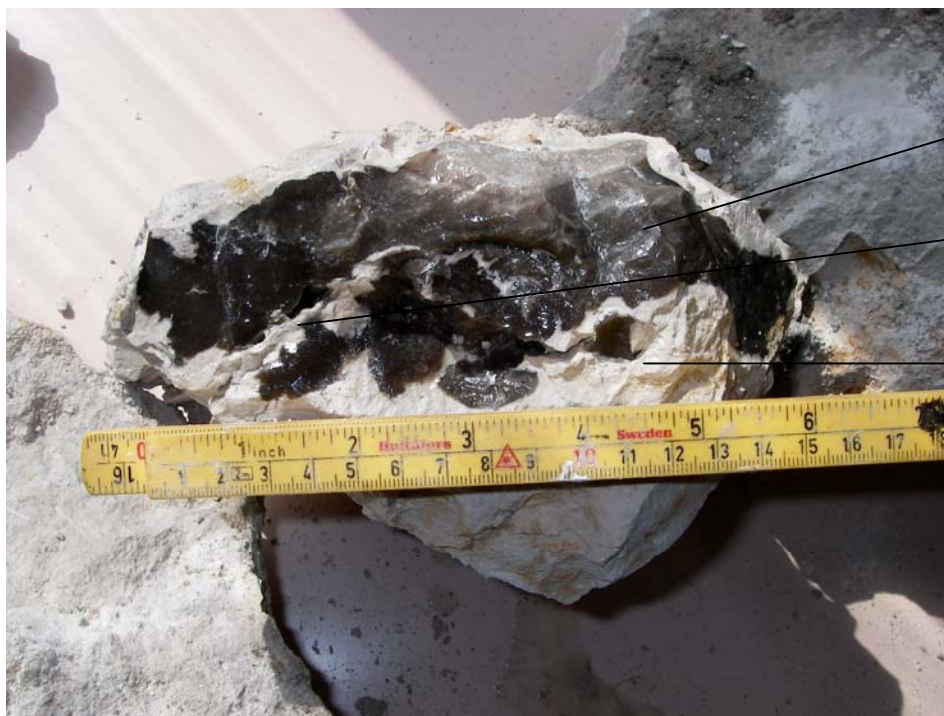
Massiva, ljusgrå, troligtvis svagt förkislade kalkstenar med oregelbundet förekommande svarta flintbollar som varierar i storlek mellan några cm och upp till 2 dm i diameter. Öppna mm stora sprickor förekommer i bergarten. Kalkstenarna har hårdheten H4 och flintorna hårdheten H5. I bergartstyp 1 kan även cm stora partier kalksten med hårdheten H2 förekomma.

Flinta

Spricka

Kalksten

Bergartstyp 1. I övergången mellan den svarta flintan (H5) och den ljusa kalkstenen (H4) finns en ca 3 mm bred, horisontell, öppen spricka.

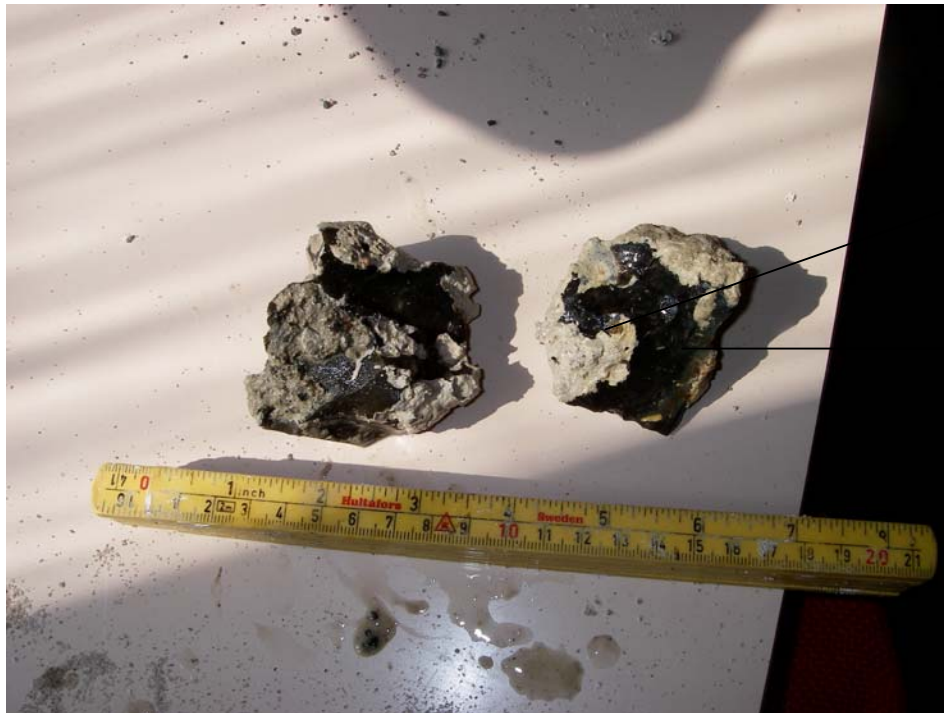
Ljusgrå kalksten med oregelbundet förekommande flintor som bildar ett nätverk med cm stora håligheter fyllda med kalkslam. Kalkstenen har hårdheten H2, flintorna H5 och kalkslammet H1.

Hålrum med
kalksten och
kalkslam

Flinta

Bergartstyp 2. Oregelbundet förekommande flinta (H5) i kalksten (H3). Hålrummen har ofta en tunn bård med kalksten (H3) och är i övrigt fyllda med kalkslam (H1).

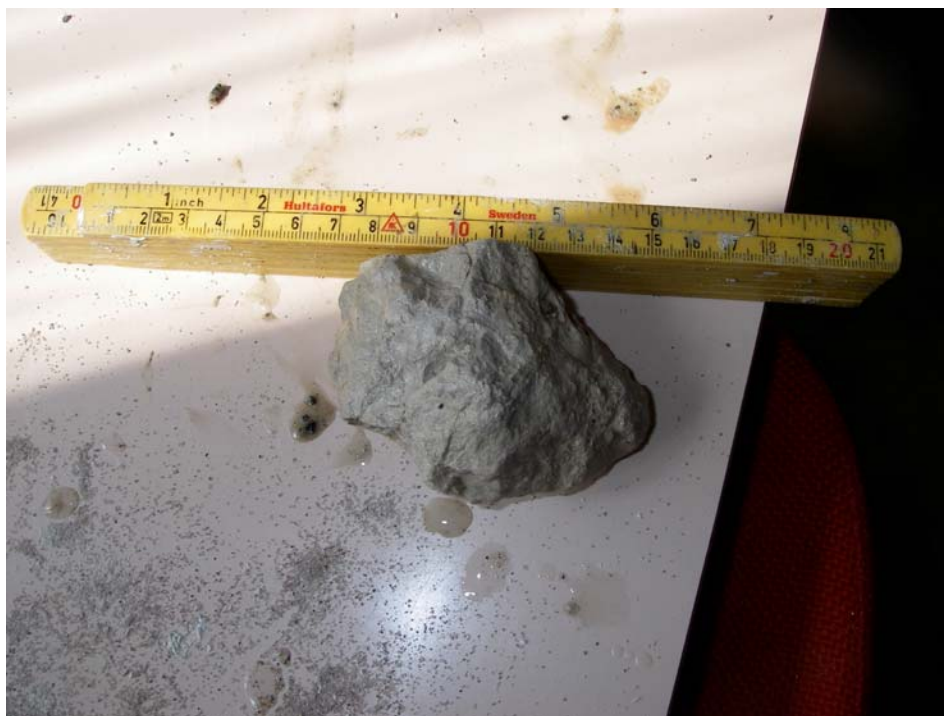
Ljusgrå, massiv, porös kalksten med hårdheten H2 – H3.

Bergartstyp 3. Homogen, lerig, porös kalksten (H2 – H3).
