Sveriges geologiska undersökning

Järnvägsskäring, Kullavägen i Helsingborg

I samband med schaktningsarbeten inför utförande av en viadukt under järnvägen i Helsingborgs norra del blottlades berggrunden i en ca 375 m lång schakt. Schakten är belägen på ömse sidor om järnvägen (se figur 1).

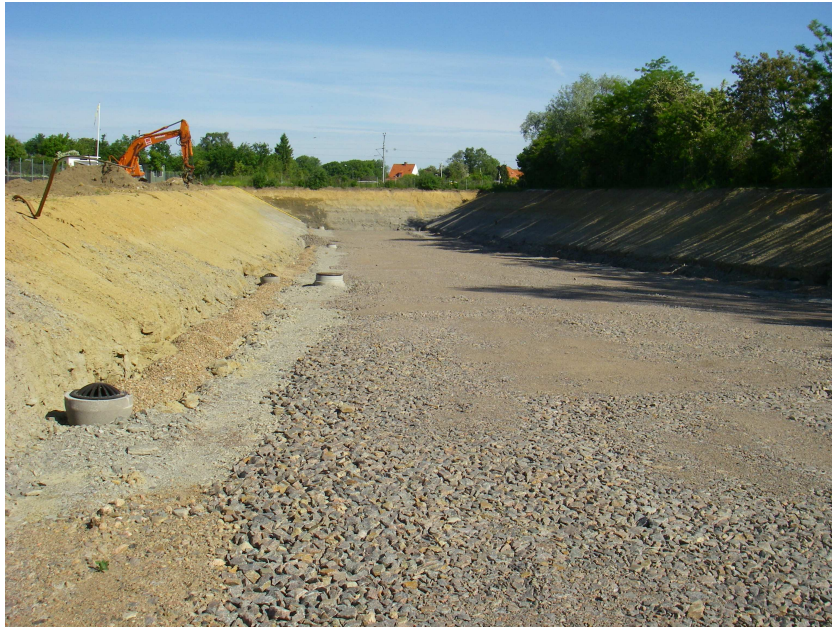
Figur 2. Vy mot norr, järnvägen är i schaktens bortre del.

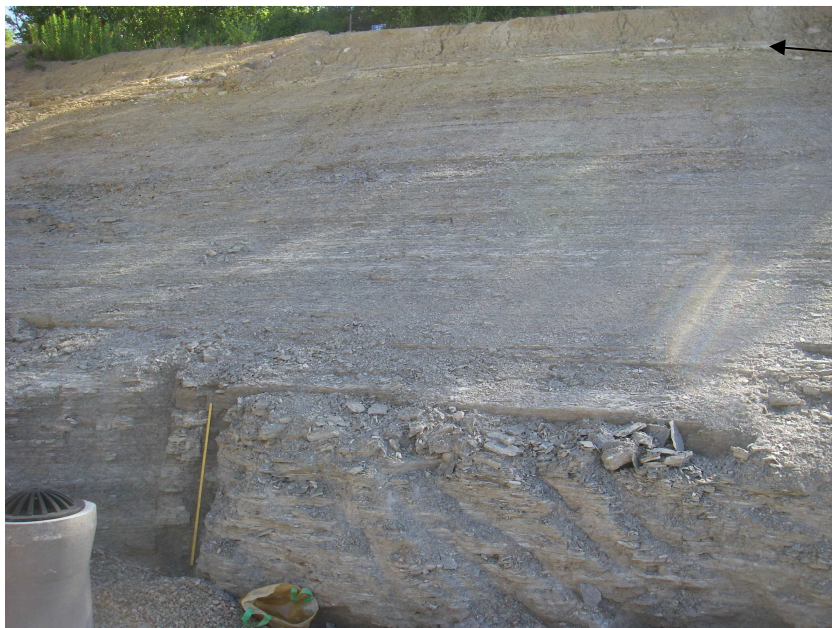
Lager med
sandstensbankar

Figur 3. Profil 1, i schaktens nordvästra hörn, söder om järnvägen. I bildens övre del skymtar lagret med sandstensbankar. I övrigt består berggrunden av heterolit som är vittrad (rödaktig) i sin övre del.

Berggrunden är uppbyggd av heteroliter som överlagas av ett ca 0,6 m mäktigt lager med 5-10 cm tjocka sandstensbankar. Sandstenslagret överlagras av jordlager.

Den översta ca 1,5 m av berggrunden är vittrad. Detta medför att de i övrigt gråfärgade heteroliterna är rödaktiga i sin översta del. Sandstenslagren är ljusgrå – brungrå (vittring).

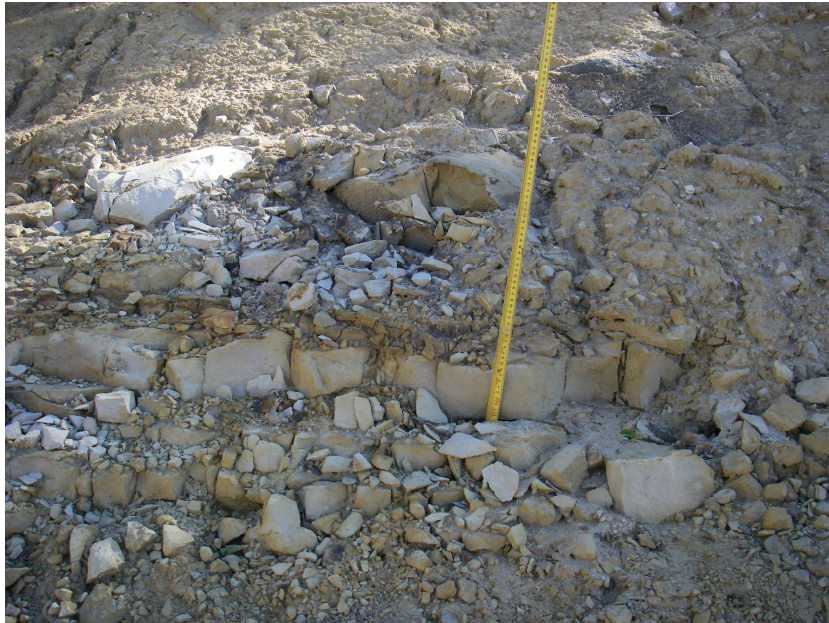
Figur 4. Detalj av lagret med sandstensbankar.

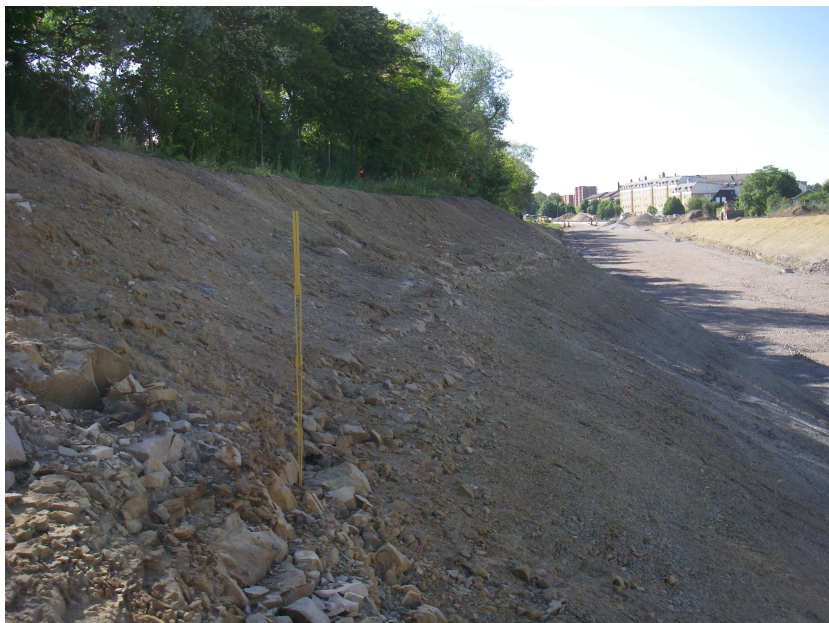
Figur 5. Lagret med sandstensbankar kan följas i schaktslänan. Foto från norr till söder längs den sydöstra schaktslänan.

Sandstenslagret utgör gräns mot jordlagren. Sandstenlagren kan följas från nordligaste delen av schakten till södra delen av schakten, markerat i figur 1, där den är borteroderad.

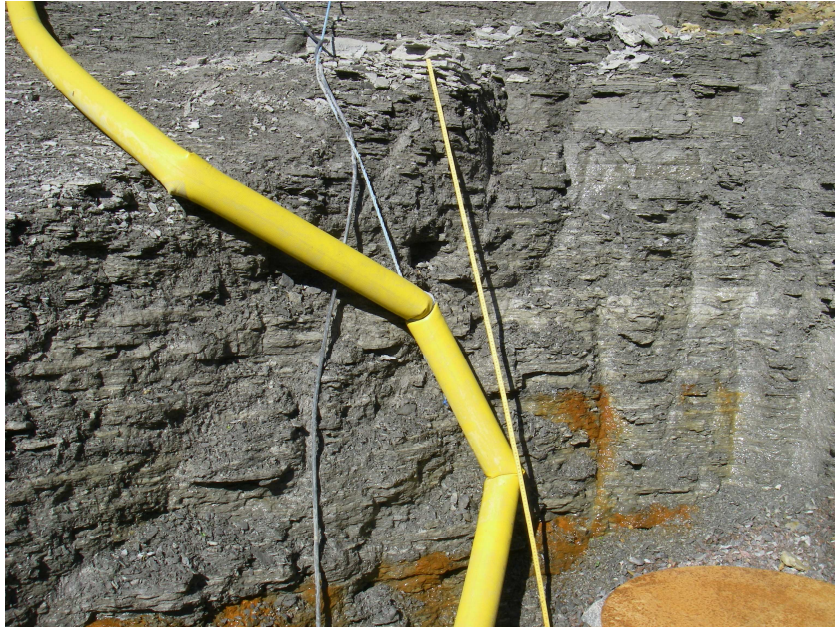
Figur 6. Heteroliter i det nordvästra hörnet söder om järnvägen.

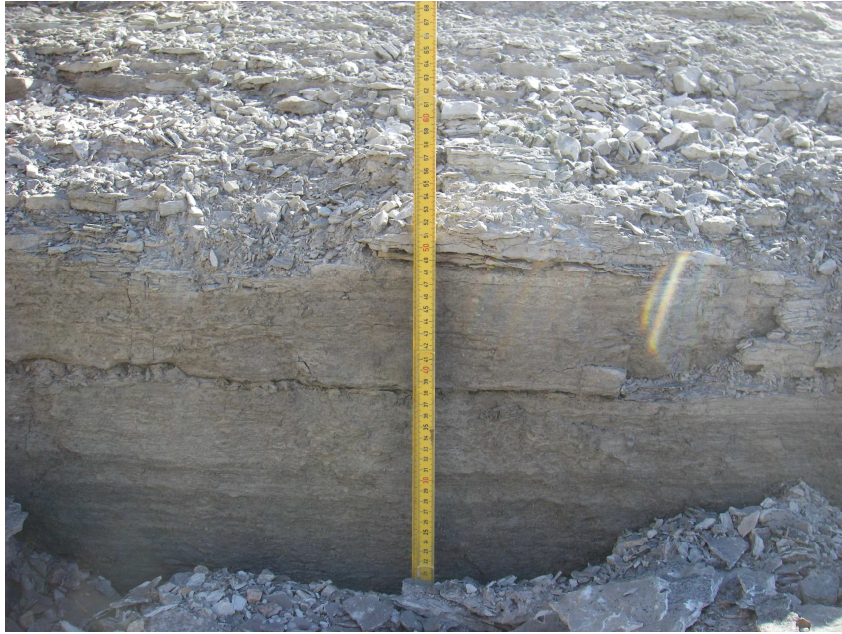
Figur 8. Exempel på horisonel spricka i heterolit.

Två spricksystem förekommer ett i ca N10V och ett annat i N70Ö. Sprickorna är vertikala och sprickplanen är släta.
