Sveriges geologiska undersökning

Häktet. Helsingborg

Berggrunden, Häktet Helsingborg

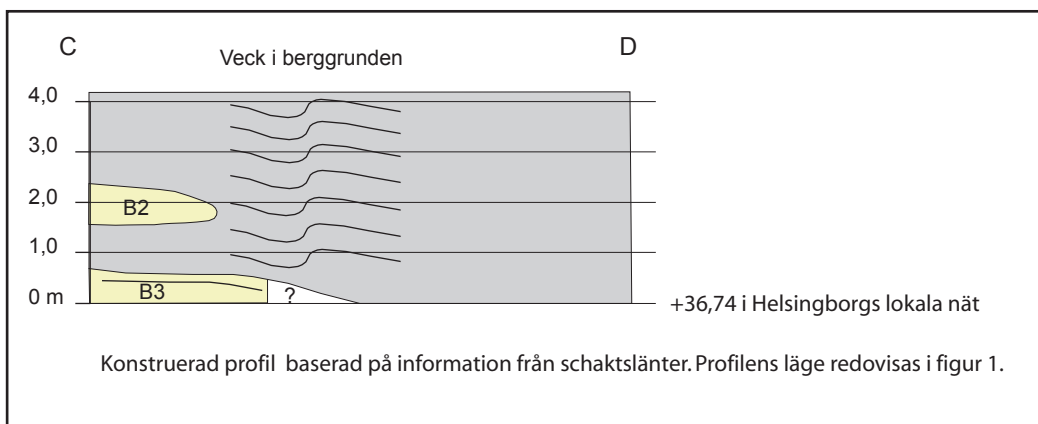
Figur 2
Häftet Helsingborg

I figurerna 1 och 2 redovisas dels schaktens utformning och var i schakten som jurabergarter har påträffats. I figur 2 redovisas dels uppmätta profiler (1 – 8), alla relaterade till schaktbotten, +36,74 i Helsingborgs lokala system. De längsgående profilerna A – B respektive C – D är baserade på de uppmätta profilerna (1 – 8) i schaktväggarna. Dessa båda profilerna är inte baserade på faktiska observationer i profilerna utan på en tolkning av informationen från de uppmätta profilerna.

Berggrunden stupar generellt sett 4° – 10° åt N – NV. Mellan punkt 6 och 7 är berggrunden störd. Här är ett veck utbildat där veckaxeln är orienterad i NNO lig riktning. I området närmast vecket stupar berggrunden ca 20° åt öster. I de övriga observationspunkterna eller i schaktväggarna söder om punkt 6 har inga förkastningar eller veck observerats.

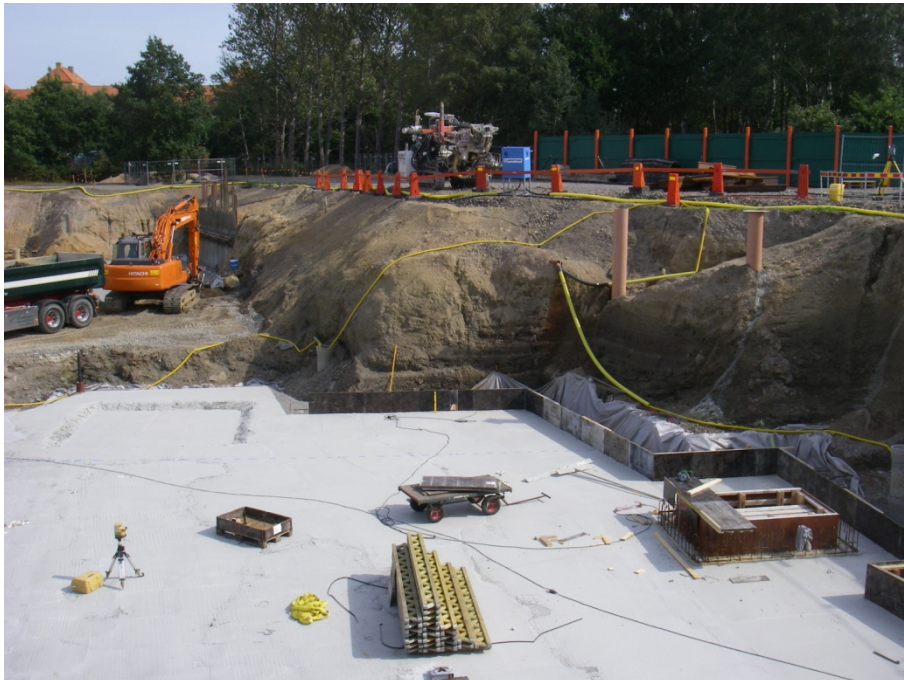
Figur 3. Översikt av schakten, foto från sydväst. I denna del av schakten är schaktslänterna i jurabergarter.

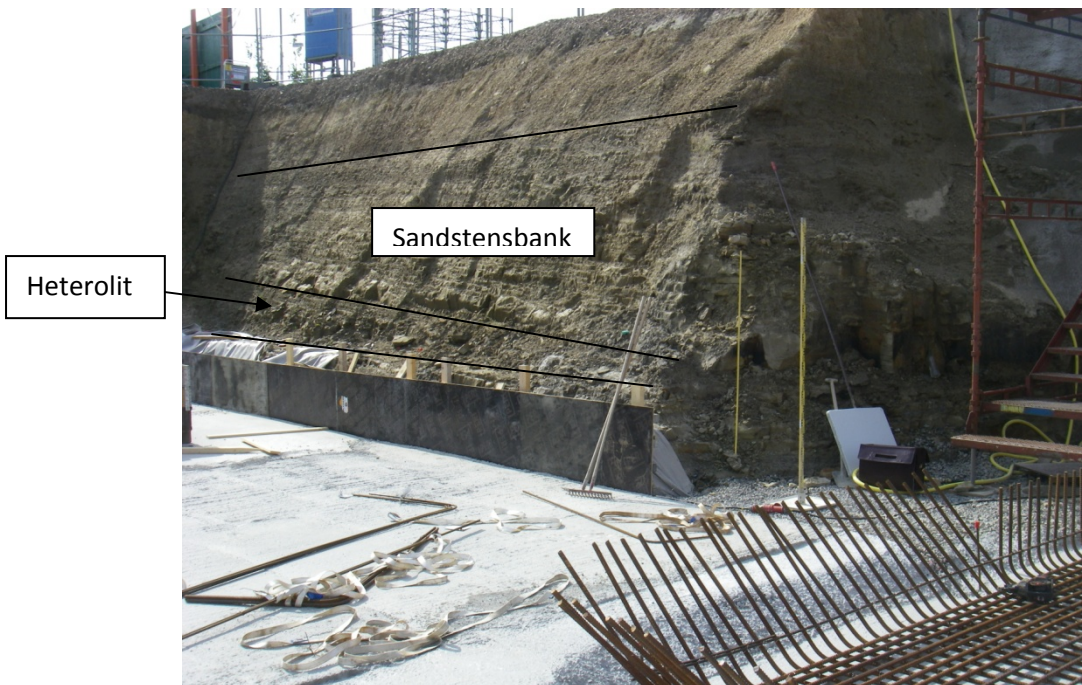
Figur 4. Sydvästra väggen. Sandstensbank och heteroliter är utmärkta på bilden.

I schaktens södra del påträffas en några meter tjock sandstenslins. Linsen tunnar snabbt ut mot norr. I linsen förekommer sandstenen som 5-10 cm tjocka bankar. I botten av schakten finns en horisontell sandsten med banktjocklek upp mot 20 cm. Sandstenslinsen representerar troligtvis en utfyllnad av sand i ett system med meandrande, vattenförande kanaler under juratid. I heteroliterna förekommer även tunna sandstensbankar vilka troligtvis har ingått i samma meandrande system. Sandstenen är mycket svagt cementerad och faller stundtals sönder vid mekanisk bearbetning.

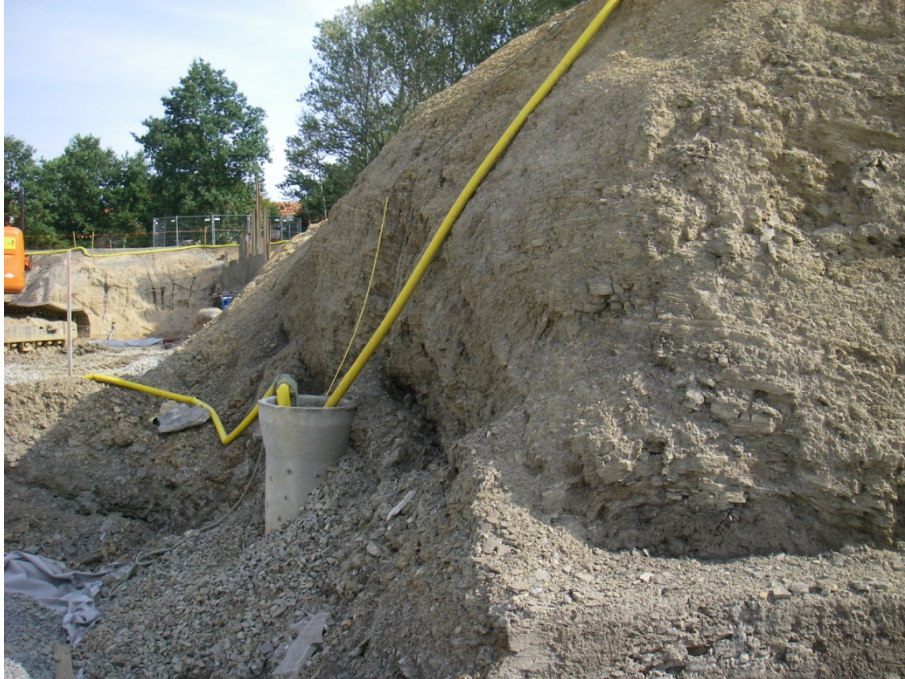
Figur 7. Bild åt nordväst, parallellt med schaktslännt. I hörnet är profil 7 uppmätt. Veck i heteroliter med veckaxel i nordnordostlig riktning. Berggrunden är förskjuten ca 50 cm nedåt på nordvästra (vänstra) sidan av vecket jämfört med sydöstra.

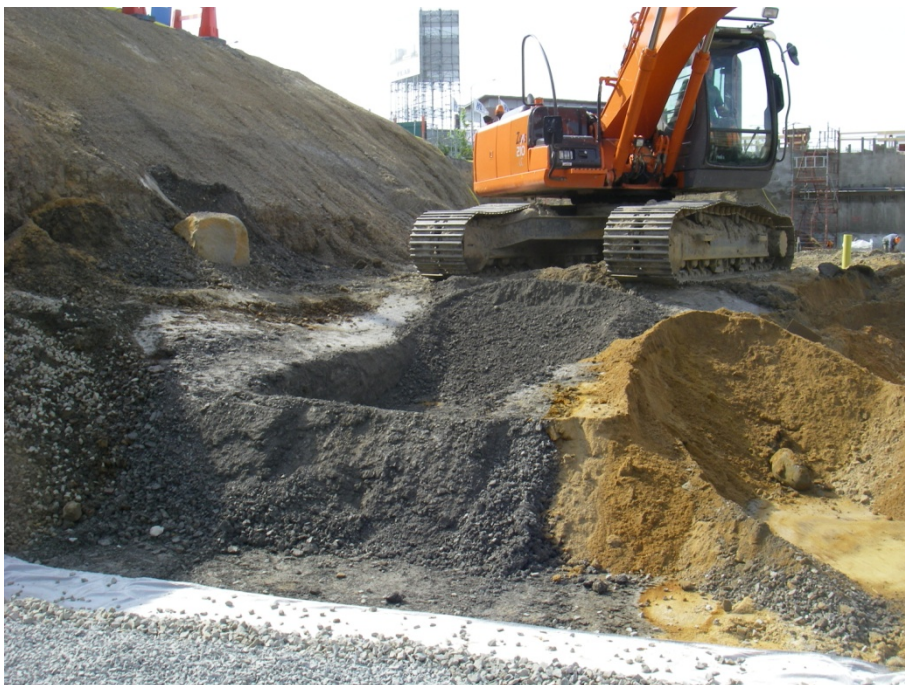
Figur 8. Bild åt sydväst, profil 8. Från nordost (vänster i bilden) heteroliter som stupar ca 20° åt öster, svart siltig lera (juralera) samt isälvsmaterial (brunfärgad sand och grus). Notera den skarpa avgränsningen mellan isälvsmaterial och juralera.

I nordligaste delen av schakten påträffas under heteroliterna en svart, siltig lera med tunna silt – finsandskikt, leran är mer eller mindre plastisk.
