# Metoder för att kartlägga fiberhaltiga sediment

Anna Apler och Johan Nyberg

SGU-rapport: 2011:04

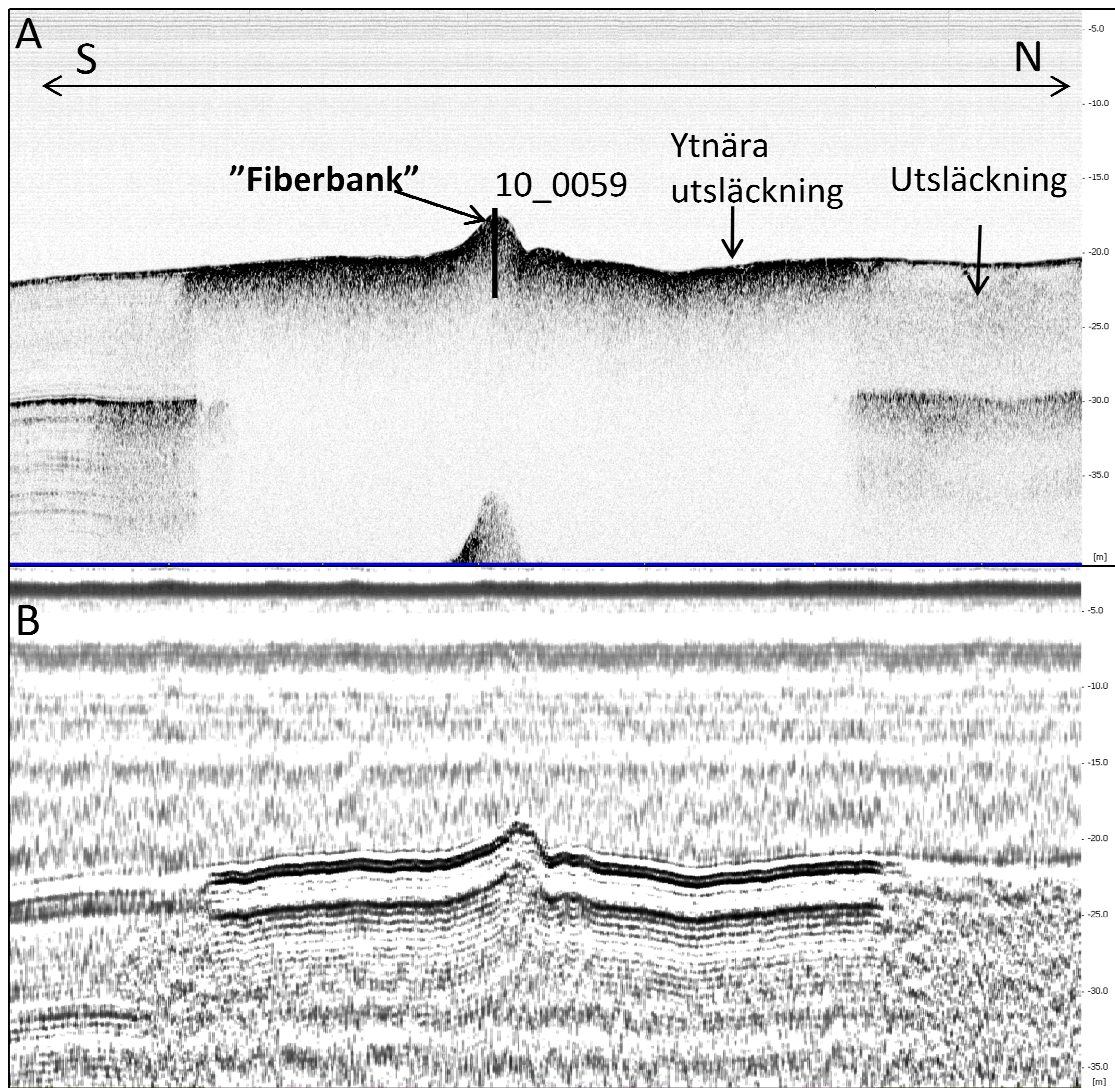
Figur 7. Sedimentekolodsprofil (A) och seismikprofil (B) från mätlinje fib10\_m0007 som visar en ytnära utsläckning. För linjens sträckning, se fig. 6. Provtagning 10\_0059 visar på en fiberansamling av minst 140 cm. Postglacial gyttjelera förekommer under träfiberackumuleringen, enligt provtagningen, samt vid sidan om utsläckningen, enligt profilerna. Norr om den ytnära utsläckningen förekommer, någon meter ned i sedimentet, en mer diffus utsläckning.

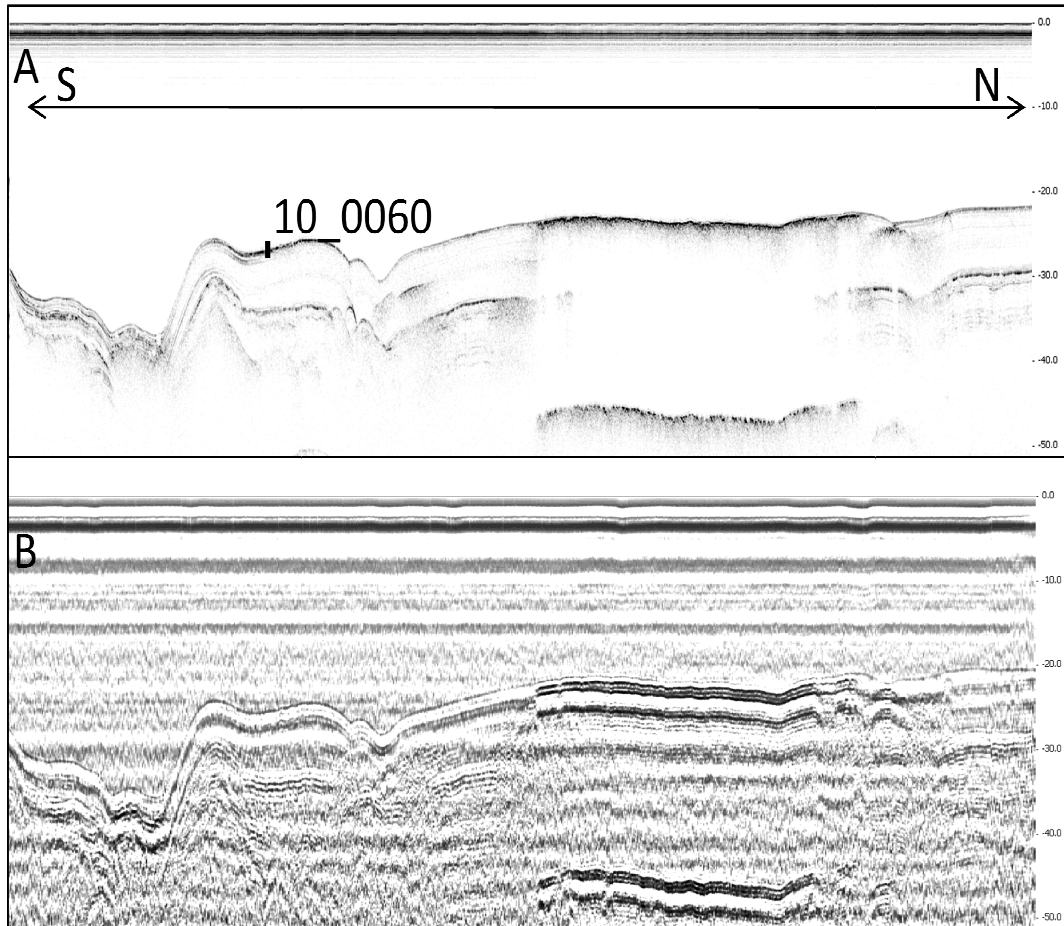
Figur 8. Sedimentekolodsprofil (A) och seismikprofil (B) från mätlinje fib10\_m0006 som korsar den ytnära utsläckningen. För linjens sträckning, se figur. 6. Postglacial gyttjelera förekommer under träfiberackumuleringen samt vid sidan om utsläckningen, enligt profilerna och provtagning 10\_0060.

För en jämförelse med omkringliggande sediments och profilers egenskaper, visas även linje fib10\_m0006 i figur. 8, vars sträckning syns i figur. 6. Linjen korsar, från norr, den utsläckta delen och fortsätter söderut. Profilen visar att det både söder och norr om det ytnära gasområdet förekommer postglacial gyttjelera, vilket också bekräftas av provtagningarna 10\_0059 och 10\_0060. Postglacial gyttjelera indikerar en pågående ackumulation av sediment. Runt en meter ner i sedimentet i linje fib10\_m0007 (fig. 7), norr om den ytnära utsläckningen, syns en akustisk turbiditet (diffus utsläckning) i både sedimentekolod- och seismikprofilerna, vilket indikerar på gas i sedimentet. Denna gasförekomst är med stor sannolikhet orsakad av nedbrytning av för miljön "naturliga" biogena material.

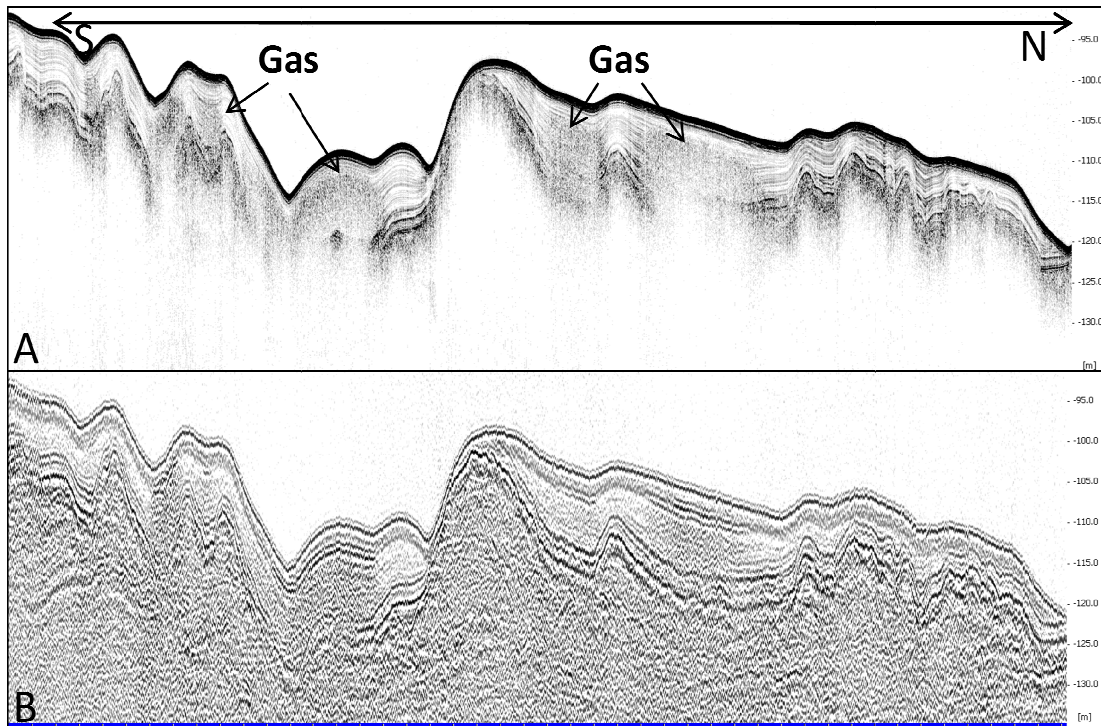
Figur 11. Sedimentekolods- (A) och seismikprofiler (B) från linje vno10\_0025, mätt år 2010, och lokaliserad i Norra Bottenhavet ca 10 km utanför Härnösand. Vattendjupet varierar mellan ca 95 och 120 meter.

För att visa hur gas som uppkommit genom nedbrytning av biogent material från biologisk produktion i havet ser ut i sediment- och seismikprofiler visas linje vno10\_0025, som är mätt år 2010 inom SGUs reguljära kartläggning utanför Härnösand i Norra Bottenhavet (fig.11). Här syns, i sedimentekolodsprofilen, överytorna av gasackumulationer som diffusa utsläckningar några meter ned i sedimentet (postglacial lera). Seismiksignalen dämpas, men lyckas penetrera den gashaltiga postglaciala leran. Reflektorerna under de gashaltiga sedimenten visar "pull-downs", vilket ger det skenbara intrycket av att sedimentgränserna är djupare än vad de är i verkligheten. Detta är orsakat av den lägre akustiska hastigheten i det gashaltiga sedimentet som ökar två-vägstiden för den akustiska pulsen och antyder en längre sträcka mellan reflektor och mottagarelement.

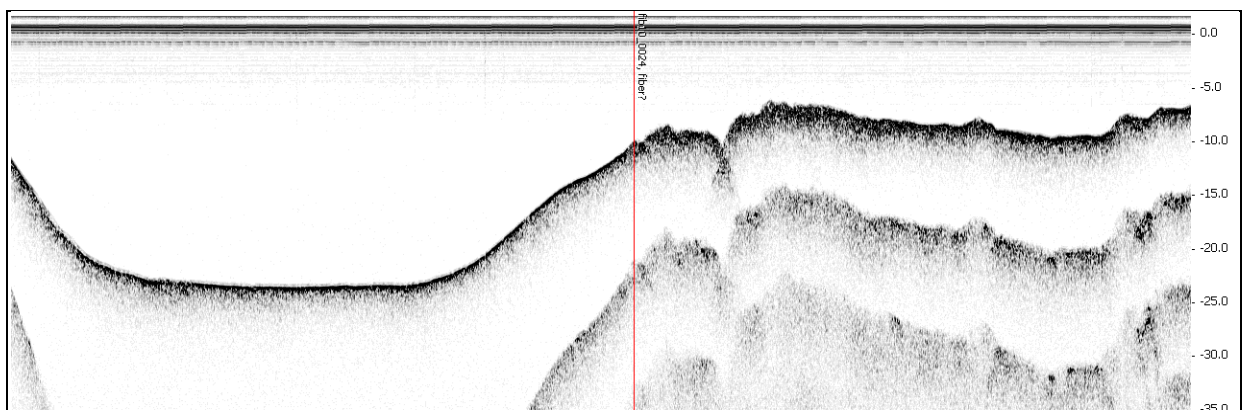
Figur 26. Sedimentekolodsprofilens utseende vid provtagning 10\_0076.

Öster om Killingholmen kan ett område med utsläckt ljudsignal och suddiga konturer detekteras i profilen från sedimentekolodet (fig 26). Detta är en känd och väl dokumenterad fiberbank. Undervattensbilderna från platsen 10\_0076 åskådliggör en mycket ljus, porös botten (bilaga 2). En stor gripskopa har använts för att provta materialet som visar sig vara pappersmassa eller cellulosa. Provtagningen har kompletterats med ett kolvlod varvid hela cellulosans mäktighet har kunnat penetreras och underliggande sediment erhållas. Provtagningen visar att cellulosan successivt blandas upp med postglacial gyttjelera nedåt i sedimentet. Platsen ligger inte långt ifrån avloppsröret från Ortvikens pappersfabrik och kan definitivt klassas som en slags fiberbank.

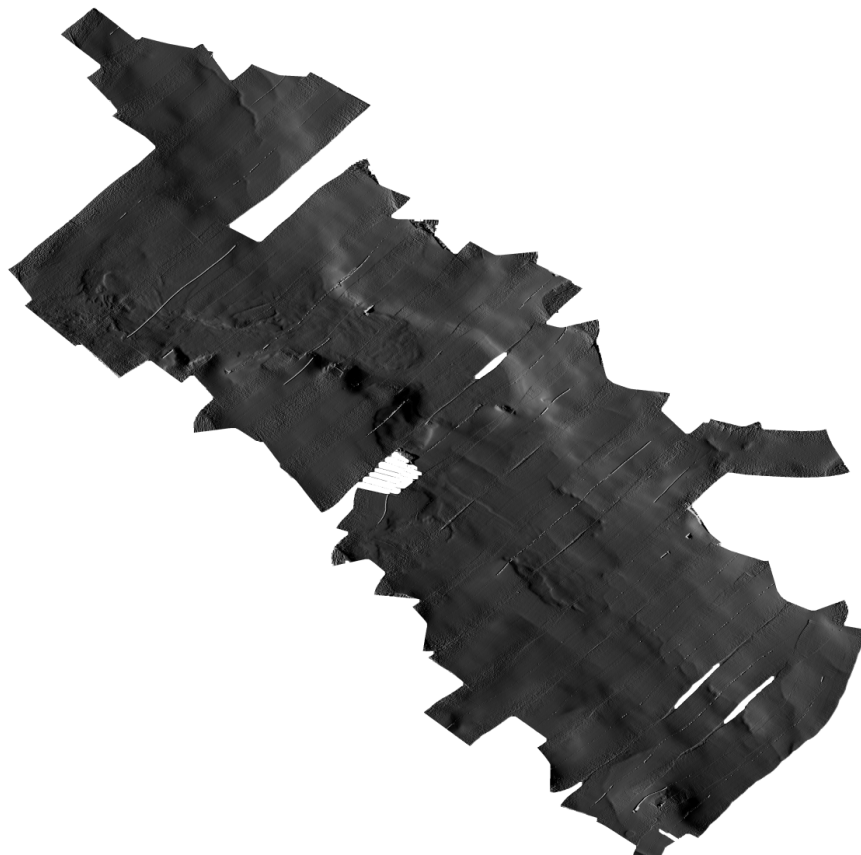
*Figur 41. Terrängmodell, framtagen från mätningar med SGUs swathsonar, över område K.*

I nordöstra delen av området visar den maringeologiska kartan på tippat bottenmaterial. Detta material är förmodligen resultatet av ett skred som gått på västra kanten av sundet och inte antropogen tippmassa. Skredärr och skredmassor syns tydligt i terrängmodellen (fig. 41).

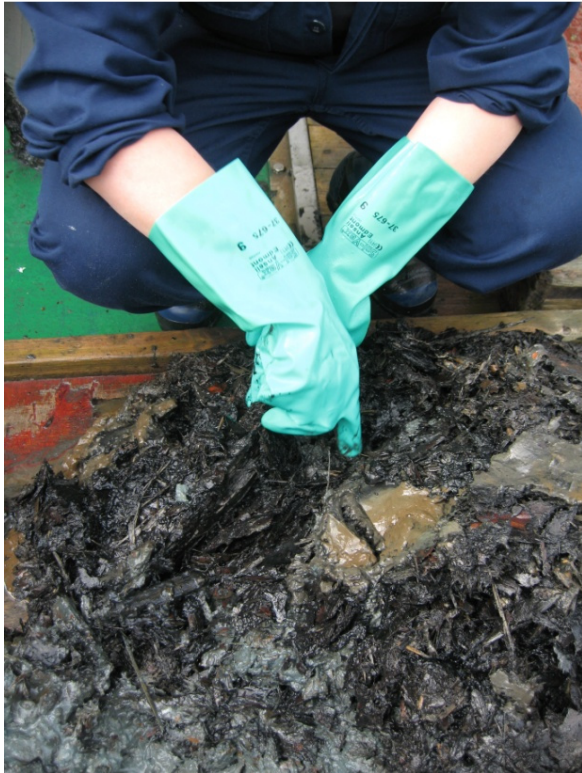
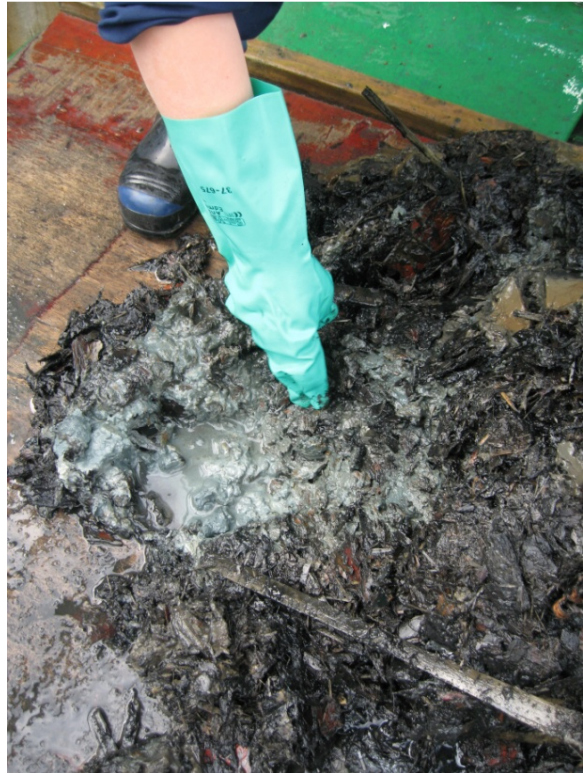
Hög av fibermassa tagen med OPB. Stötlodet studsar mot ytan och välter.

Träfibrerna har en mycket obehaglig, stark lukt av svavelväte och petrolium. Hela provet är reducerat. Materialet är inte lämpligt att ta i med bara händer.

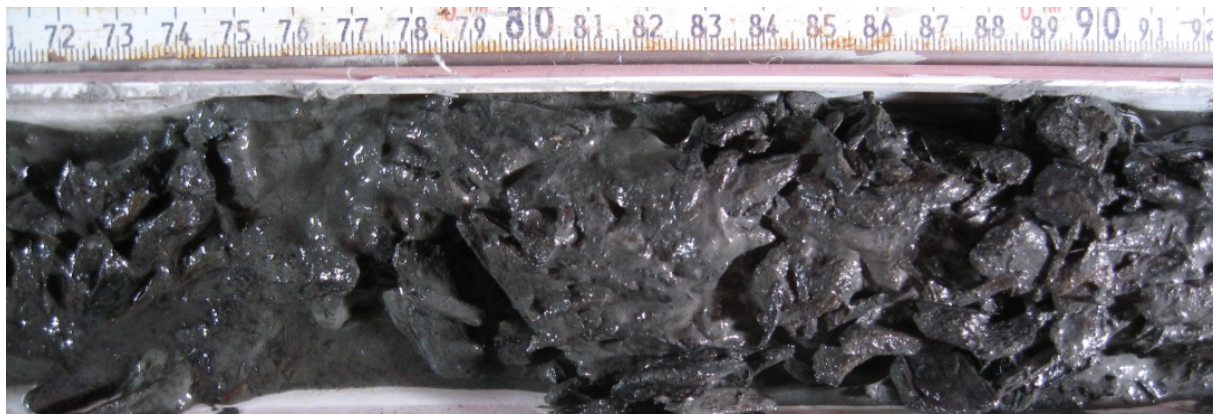
Fiberansamlingen (0-140 cm) är delvis uppblandad med den underliggande postglaciala gyttjeleran.

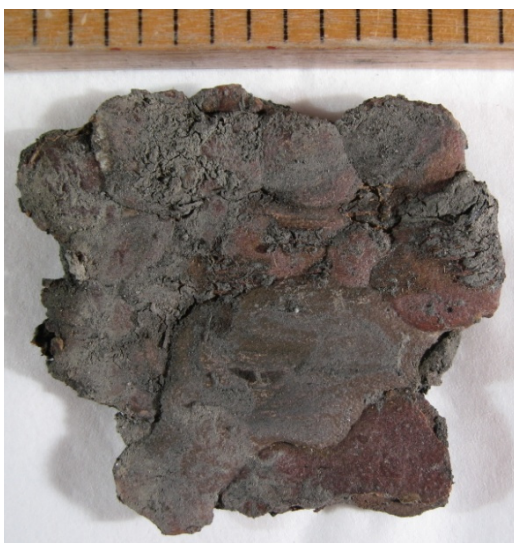
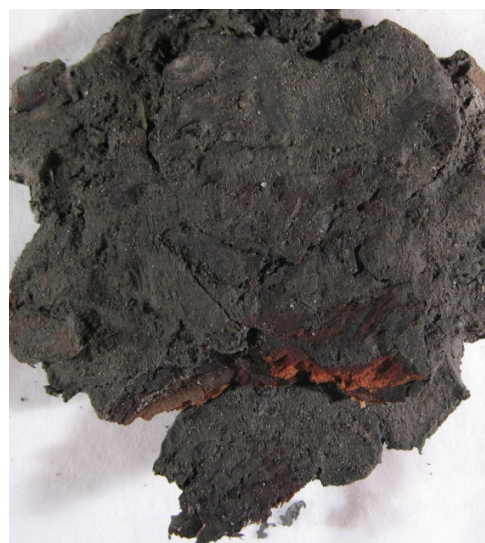
0-1 oxiderad yta, 1-30 cm reducerad svart sapropel, 30-32 gyttjig siltig finsand

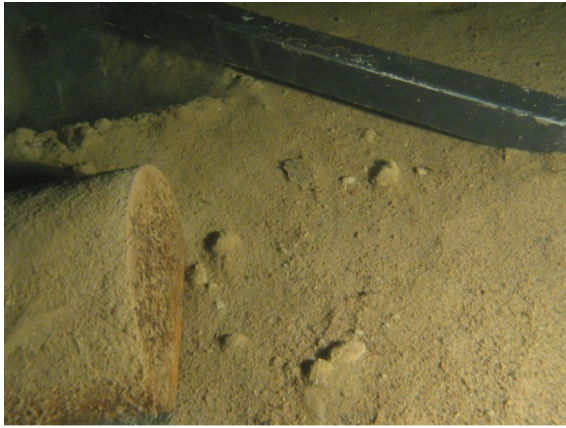
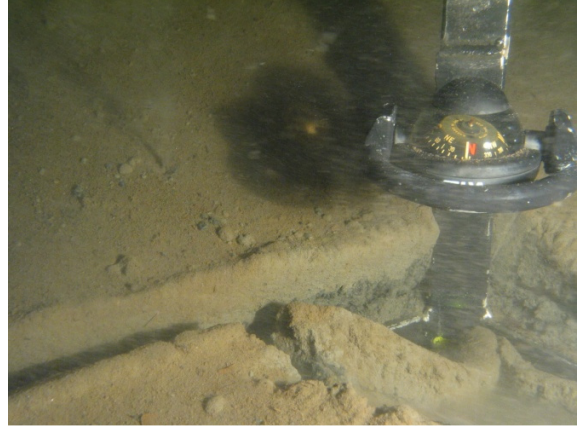
Eventuellt koncretion av kisaska. Innanmätet på biten har den typiska roströda färgen från Fe.

Mystiskt föremål i vänstra bilden.

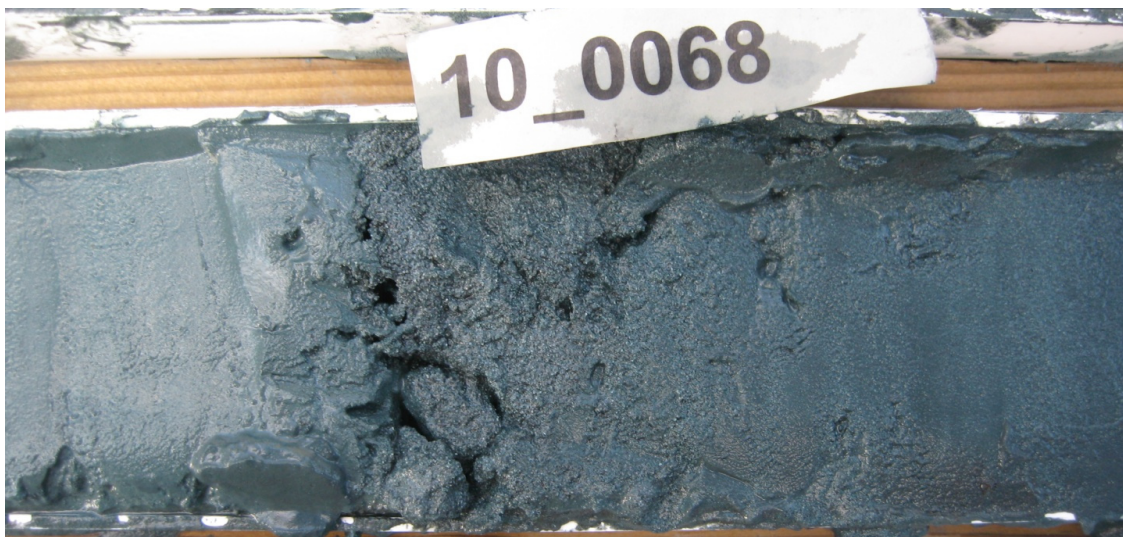
Fiberna i avsättningen är fina och avlånga.

Lager av finsand finns på flera ställen i kärnan.

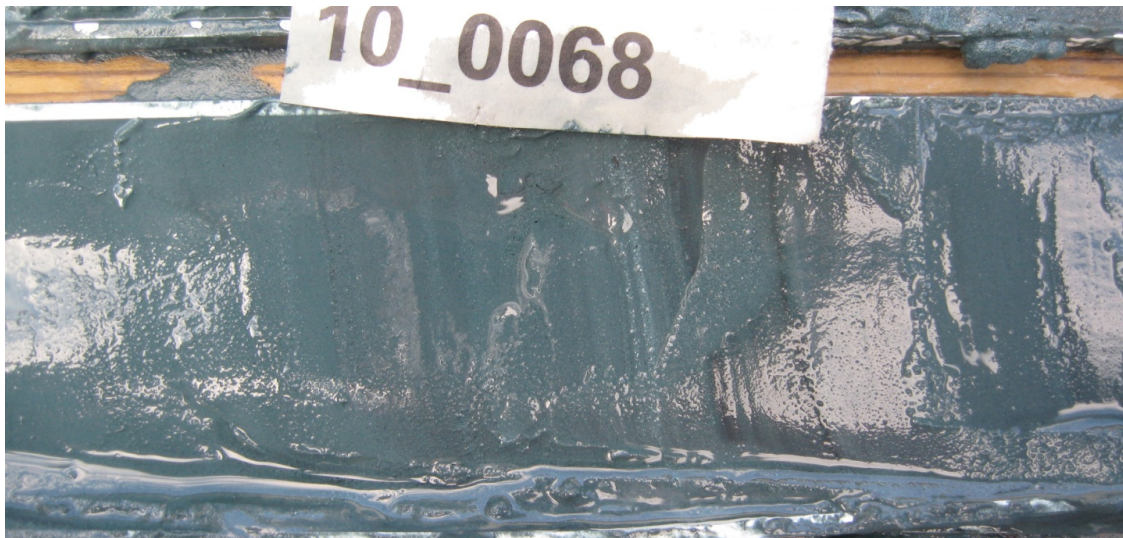
Under fiberbanken består kärnan till största delen av gyttjig silt.

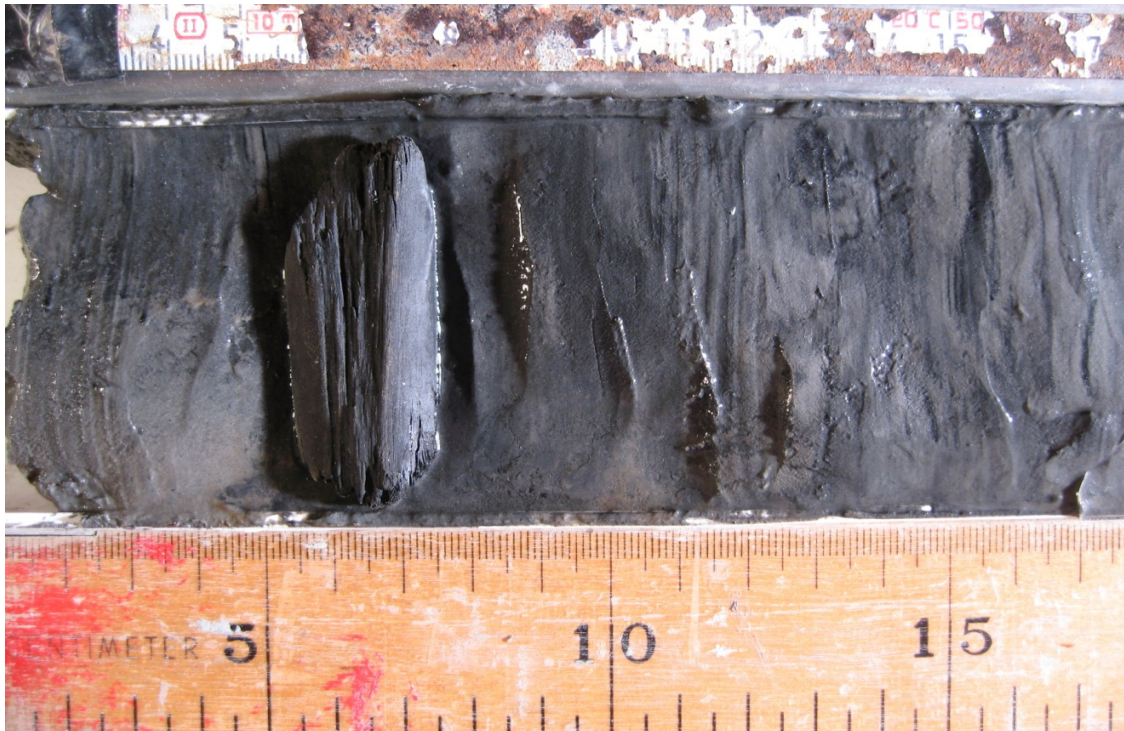
Barkbit vid 7 cm.
