# Släntskred vid Kornsjö intill Botniabanan den 9 september 2011

SGU-rapport 2011:11

## **SLÄNTSKRED VID KORNSJÖ INTILL BOTNIABANAN I ANSLUTNING TILL ETT INTENSIVT REGN DEN 9 SEPTEMBER 2011**

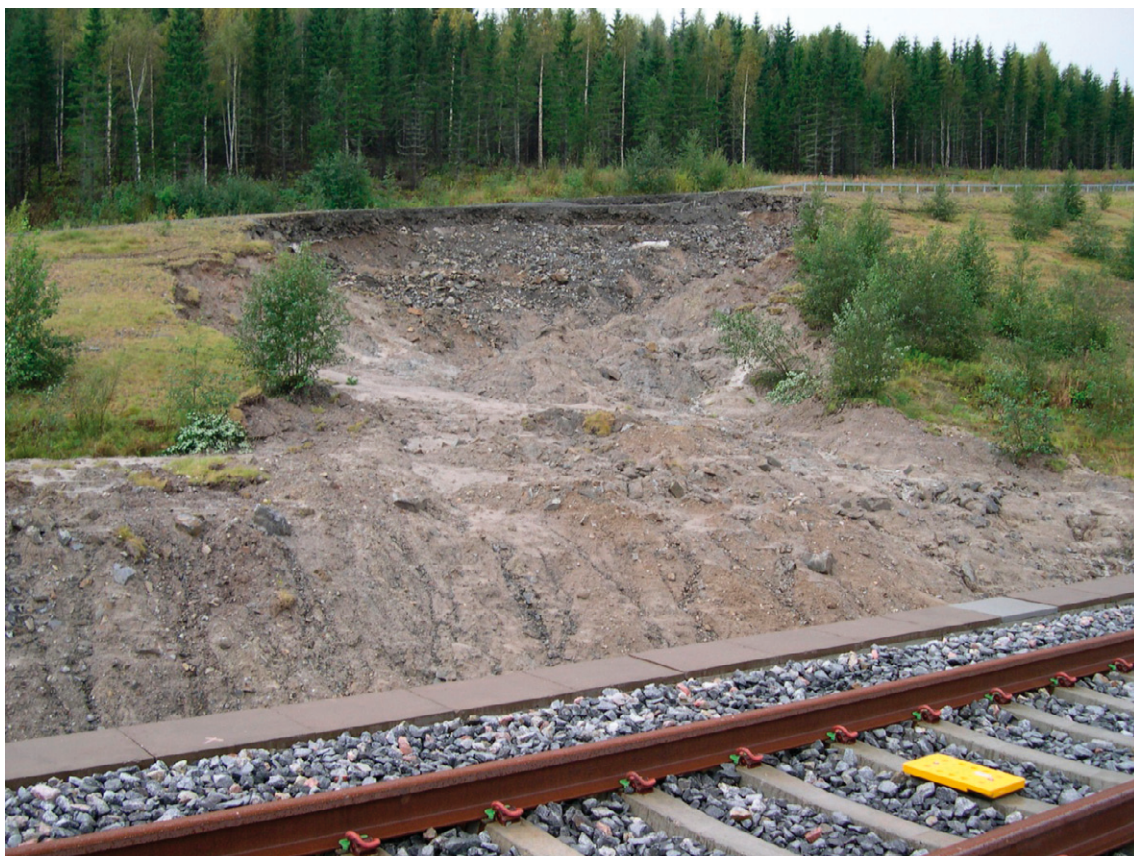
Skredets övre del har tagit med sig halva servicevägen på en sträcka av ca 40 m. Silten har därmed under skredförloppet blandats med den sprängsten som använts för vägbanken samt med annat fyllningsmaterial som verkar ha legat på och framför slänten.

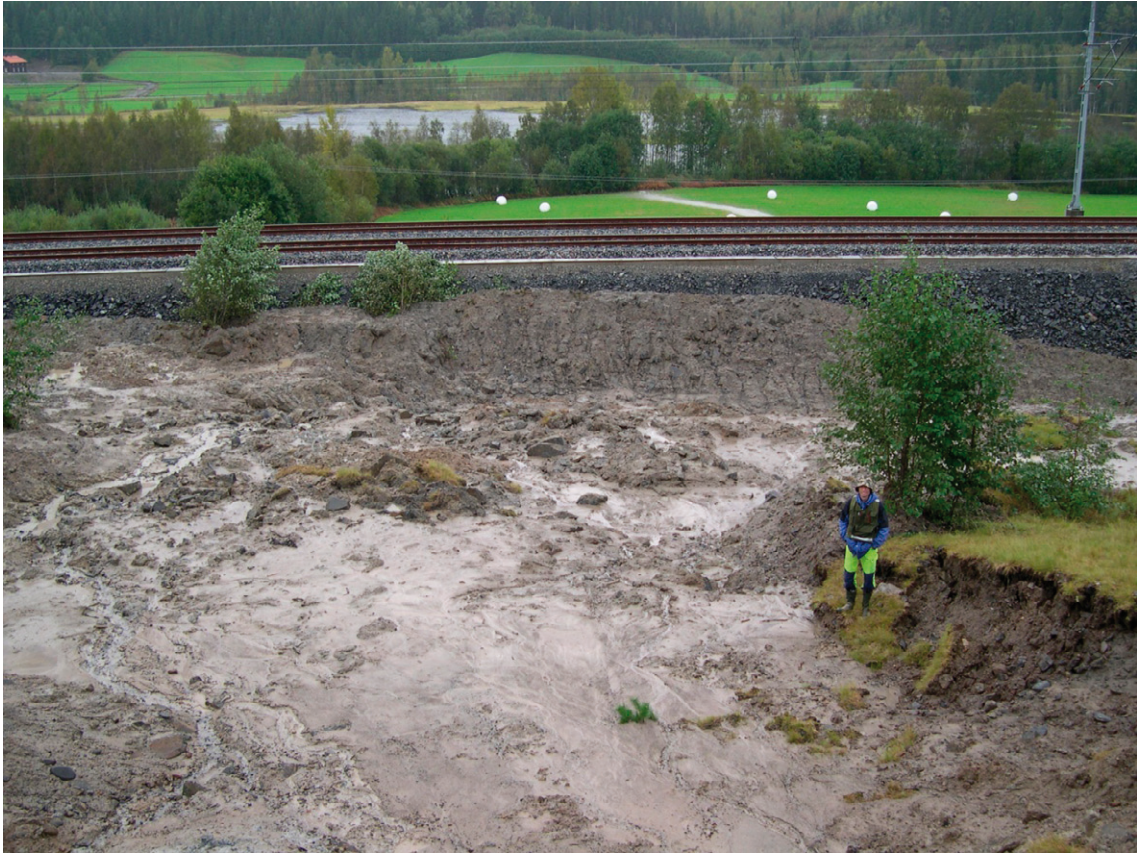
Skredmassorna nådde upp till en knapp meter under rälsens nivå innan de slog tillbaka ner i diket. Det mesta av det grövre fyllmaterialet i skredmassorna har i detta skede stannat upp och sedimenterat medan den mer lättflytande vattenmättade silten därpå runnit vidare vinkelrätt norrut i diket längs banvallen (åt höger i bilden ovan) och fyllt ut närmsta lågpunkt i diket. De två bilderna på nästa sida visar det siltfyllda diket.

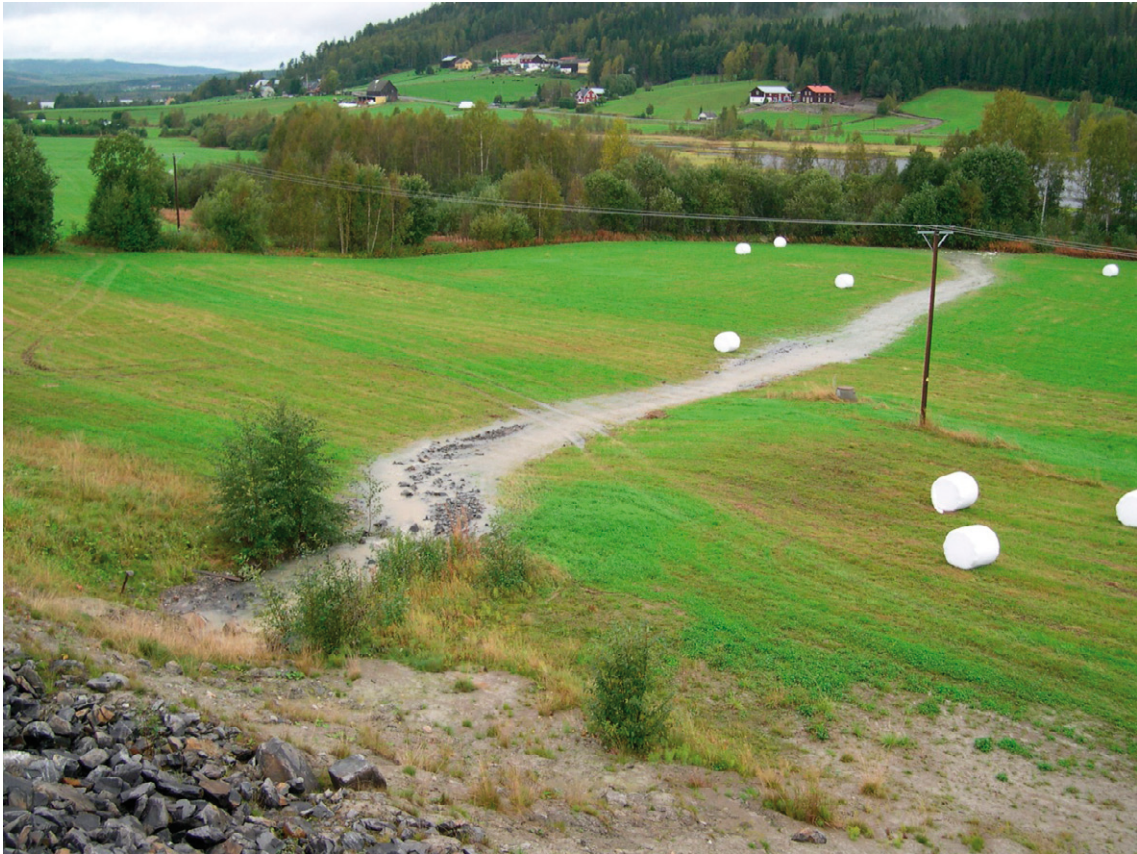
Dräneringsröret i dikets djupaste del har inledningsvis lyckts släppa igenom en del skredmassor, även upp till decimeterstora sprängstenar, som sköljts långt ut på fältet nedåt i sluttningen. Snart blev dräneringen dock igensatt och vattnet tränger nu igenom banvallen bredvid röret och strömmar vidare nedåt i sluttningen västerut som en meterbred vattenström.
