# Stenungsundsskredet

## Geologiska förutsättningar och landskapsutveckling

SGU-rapport 2025:07  
Diarie-nr: 00-2232/2023

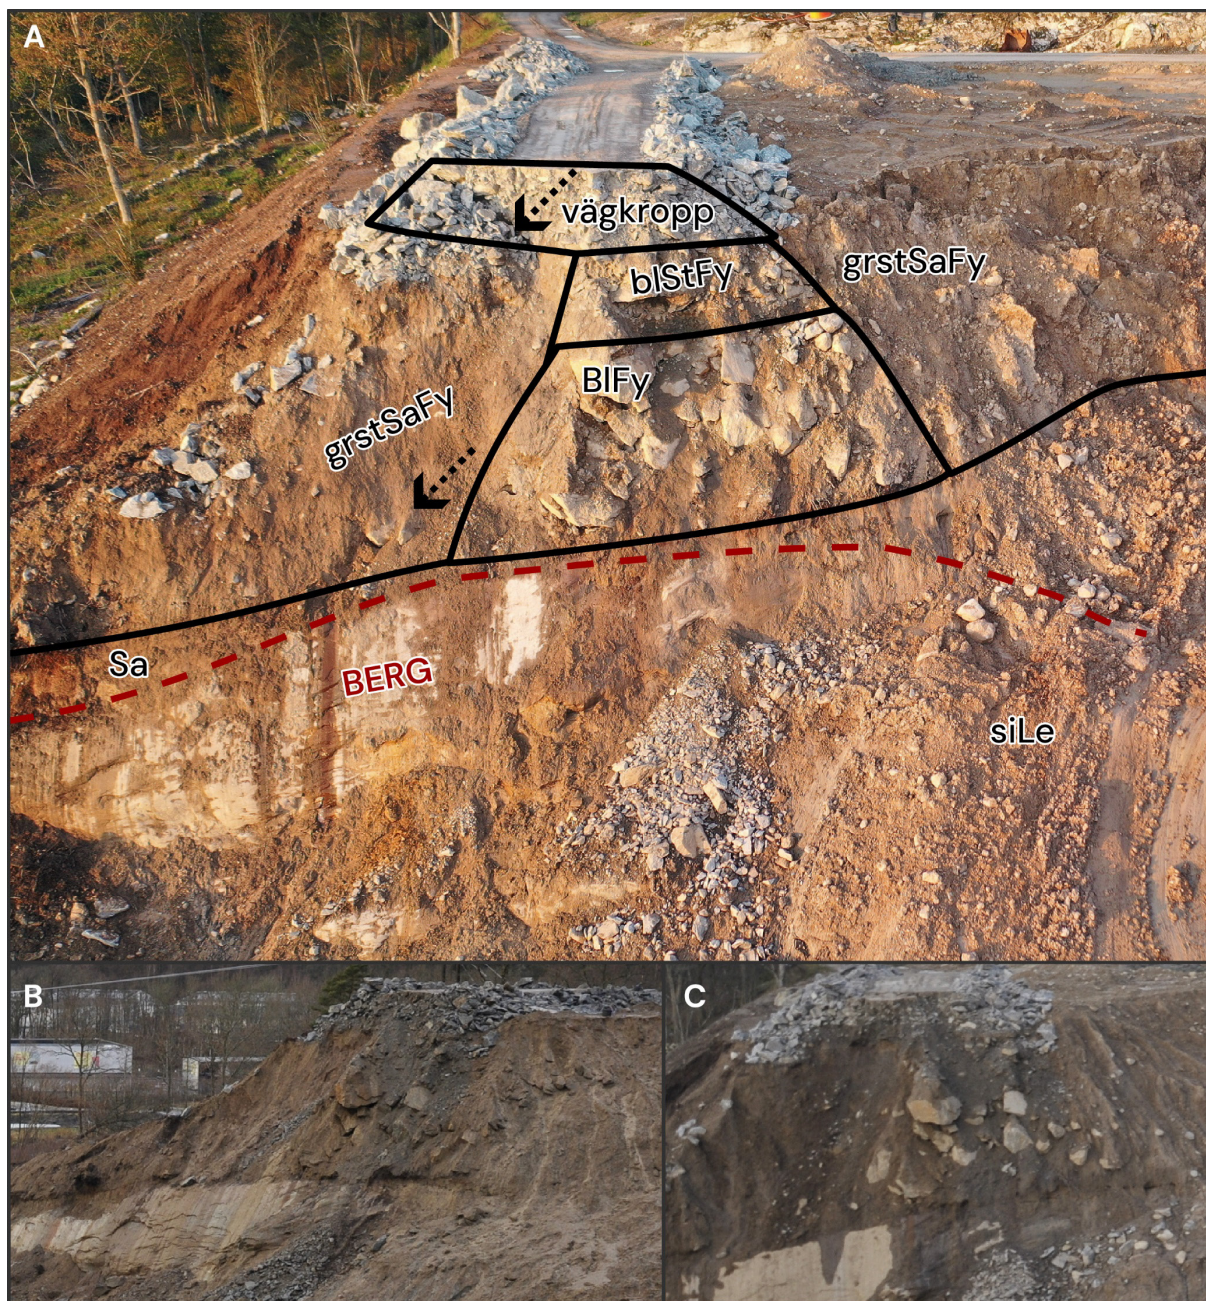
**Figur 23.** Skärningen genom vallen som skapades vid skredet visar hur vägkroppen ligger i förhållande till blocken i grunden. Svart linje från vänster till höger visar ungefärlig ursprunglig markyta, och streckad röd linje är berg. Blocken som utgjorde basen framträder tydligt och de något finkornigare massorna ovanpå och vägkroppen i ytan. Streckade svarta pilar visar material som flyttat på sig, men inte skredat iväg. **(A)** är fotat 2023-09-27, och **(B)(C)** är från 2023-12-21. I de nedre, senare fotona har jord spolats bort på grund av nederbörd, vilket gör avgränsningen till blocken än tydligare. Foto: Christian Öhrling.

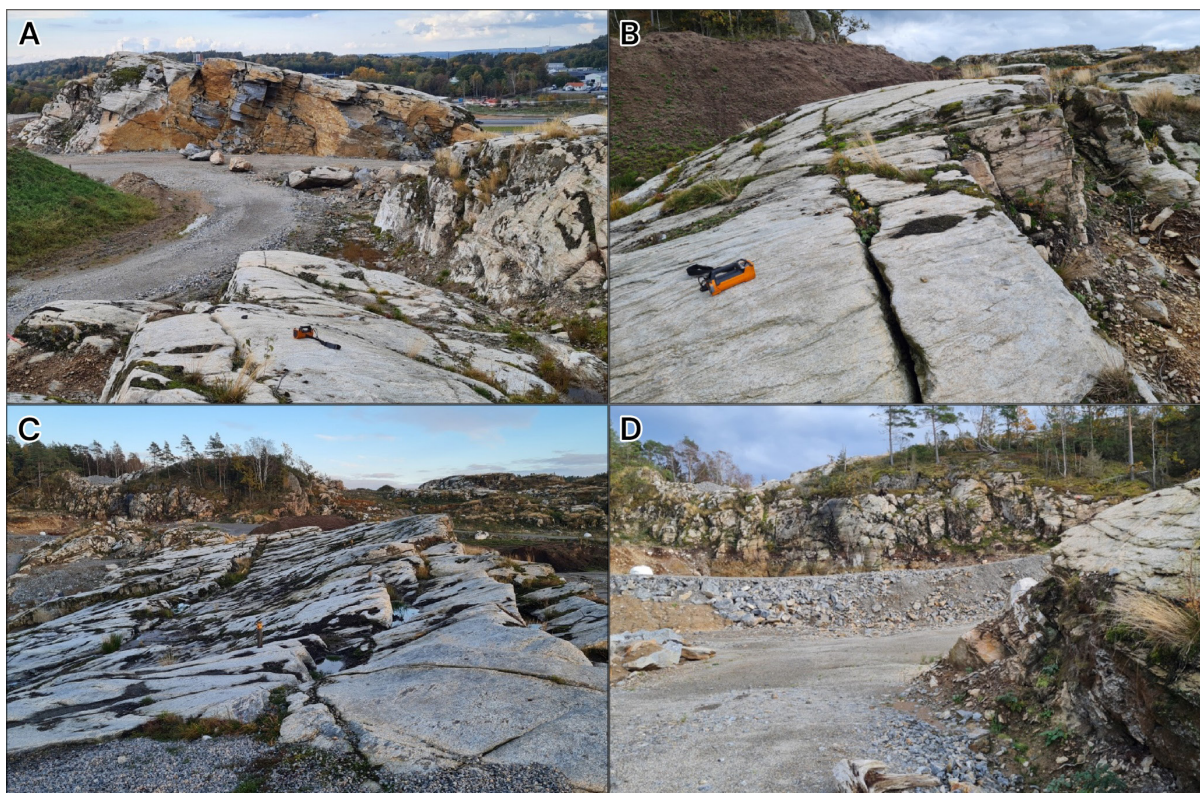
**Figur 27.** Fotografier av berggrundsblottningar omkring skredgropen i öst. **(A)** Vy åt nordnordväst där vertikala rostfärgade sprickytor blottlagts vid sprängningsarbeten. Rostfärgningen orsakas av järnoxid-hydroxider ( $\text{FeOOH}$ ) som fällt ut i de nu blottlagda sprickorna. Tre sprickor i den västsydvästligt-ostsydostligt orienterade sprickgruppen, med brant stupning åt söder, skär de rostfärgade sprickyterna. **(B)** Vy åt ostsydost strax öster om kanten av skredområdet. Bergknallen genomsöks av de ostsydostligt och nordostligt orienterade sprickgrupperna. **(C)** Vy åt nordnordost över bergsryggen som begränsar skredområdet åt söder. Notera hur den västsydvästligt-ostsydostligt orienterade sprickgruppen och den flackt liggande gnejsigheten styr bergytans lutning och morfologi. Även de nordostligt orienterade sprickorna påverkar ytformen på bergsryggen. **(D)** Vy åt ostsydost strax öster om skredområdet. Till höger finns den västsydvästligt-ostsydostligt orienterade kvartsförande sprickzonen som stupar brant åt söder. Denna 0,2 till 0,4 m breda vattenförande sprickzon kan följas längs hela den södra bergskanten där skredmassorna förflyttades. Foto: Thomas Eliasson.

Den ostsydostligt orienterade sprickgruppen har en förhållandevis brant stupning, vanligen 75 till 85 grader åt söder, och långa spårlängder (upp till 60 och 90 m långa). Den nordostliga sprickgruppen består av vertikala sprickor med iakttagbara spårlängder upp till 40 m längd. Även en flackt liggande sprickgrupp, som till viss del följer gnejsstrukturen i berghällarna (fig. 27A, B och C) är förhållandevis väl utvecklad.

Längs bergsryggen, som begränsade skredmassornas utbredning åt söder, löper en 0,1 till 0,3 m bred sprickzon. Denna är orienterad i ostsydostlig riktning och med en brant stupning åt söder (cirka 75 grader). I sprickzonen finns en vit kvartsgång (fig. 27D).

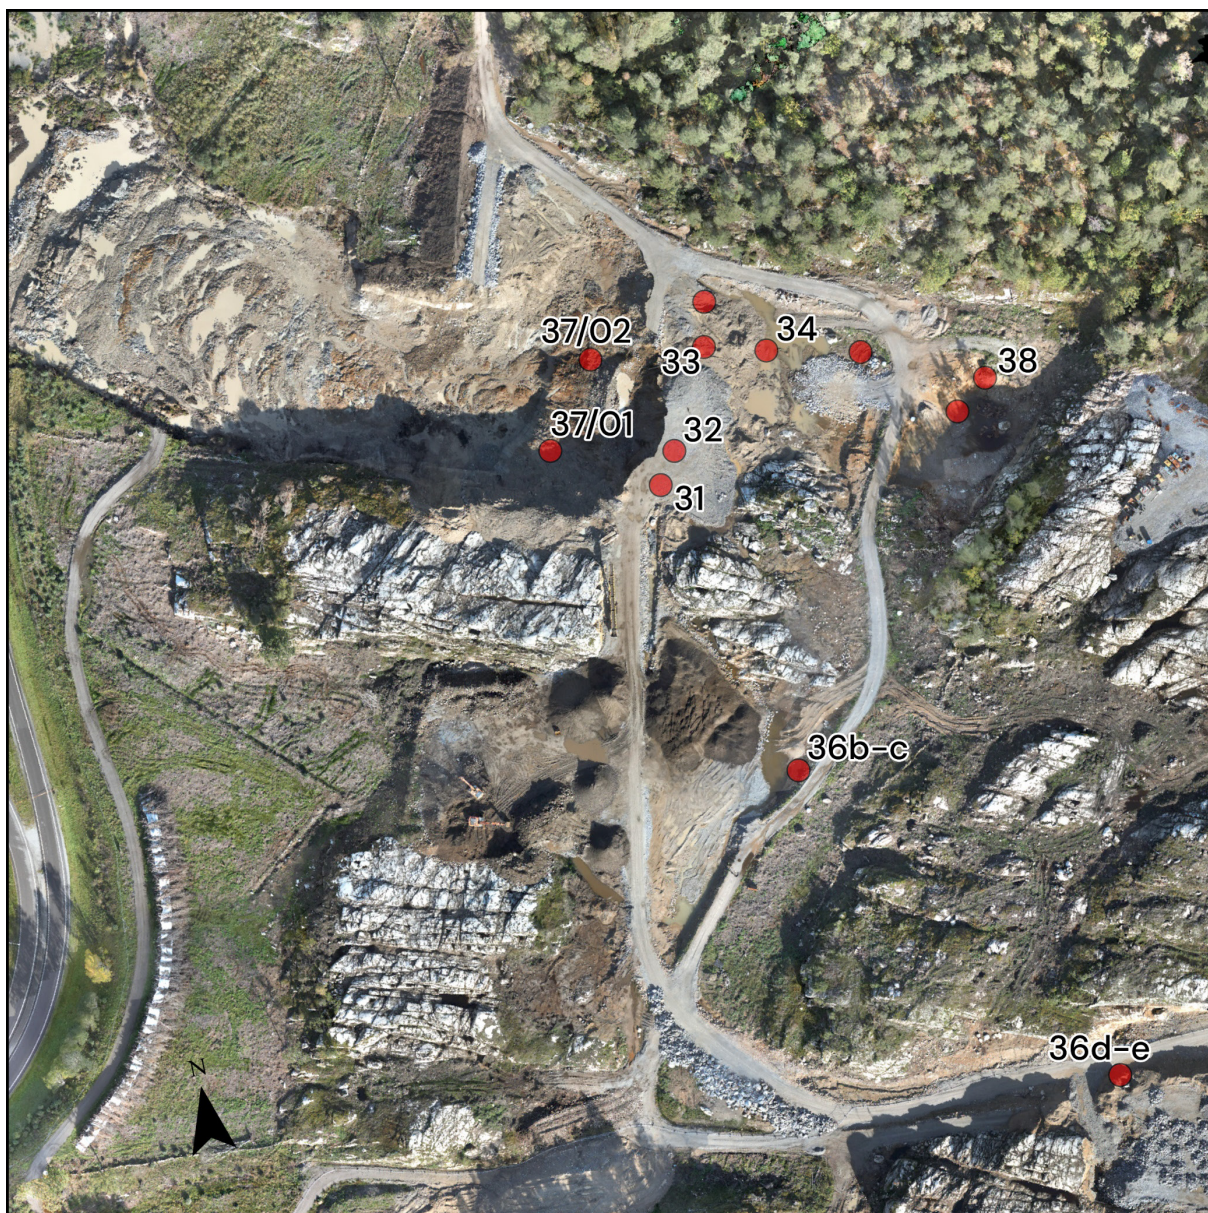
**Figur 30.** Några av de dokumenterade lagerföljderna i östra området. De markerade figurnumren visar platsen för dessa. Ortofoto: Länsstyrelsen 2023-10-05.

Vid utredningens början fanns ingen dokumenterad information om jorddjup eller lagerföljd i den allra östligaste delen av skredområdet. Under arbetet med den så kallade skredsäkringen blottades dock jordlagren längs stora delar av området direkt öster om skredärret. Vid skredsäkringen avlägsnades de kvarvarande jordmassorna bort 'bakifrån', successivt ut mot skredkanten. SGU beställde även en maskingrävd provgrop inom det redan urschaktade området längst i öst (Foto i bilaga III – Jordprov). Platsen för några av de dokumenterade observationerna presenteras i figur 30; provgropen markeras av punkten söder om punkt 38.

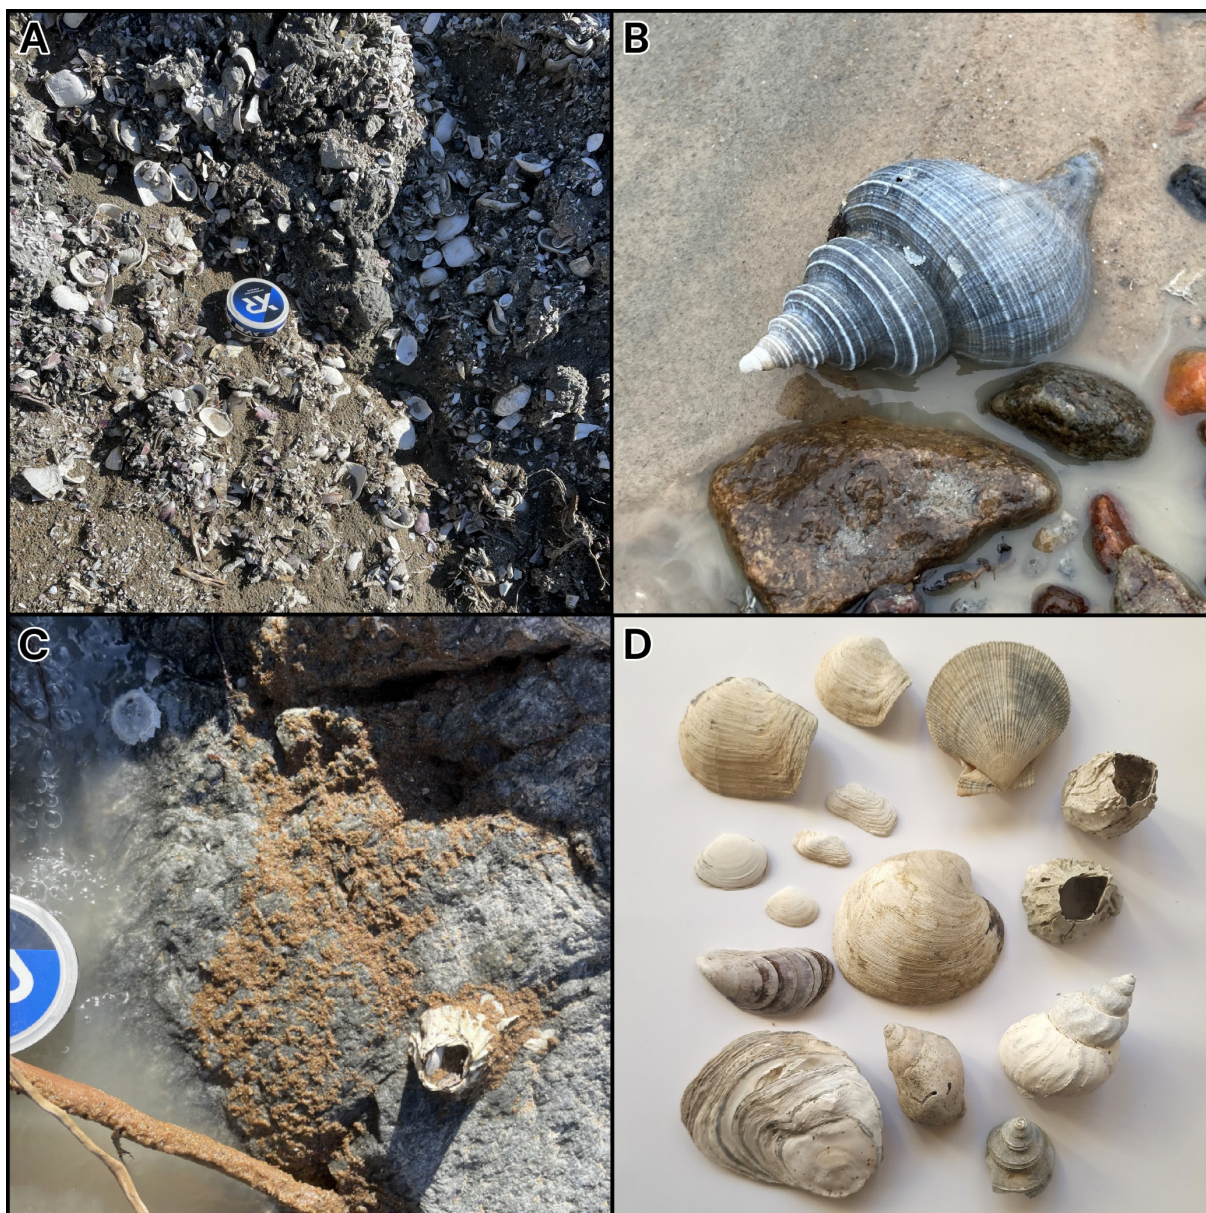
**Figur 35.** Skalförande lager förekommer rikligt i östra delen av området, ställvis så kallad skaljord **(A)**. **(B)** *Neptunea antiqua*, Neptunussnäcka (foto: Per Jakobsson). **(C)** *Chirona hameri*, havstulpan, in situ på berghäll. **(D)** Ett urval av den fauna som dokumenterats under fältarbete: *Mya tr.*, *Chlamys is.*, *Macoma c./b.*, *Hiatella ar.*, *Arctica is.*, *Chirona ha.*, *Mytilus ed.*, *Ostrea ed.*, *Trophon tr.*, *Neptunea de./an.*  
Foto A, C och D: Christian Öhrling.

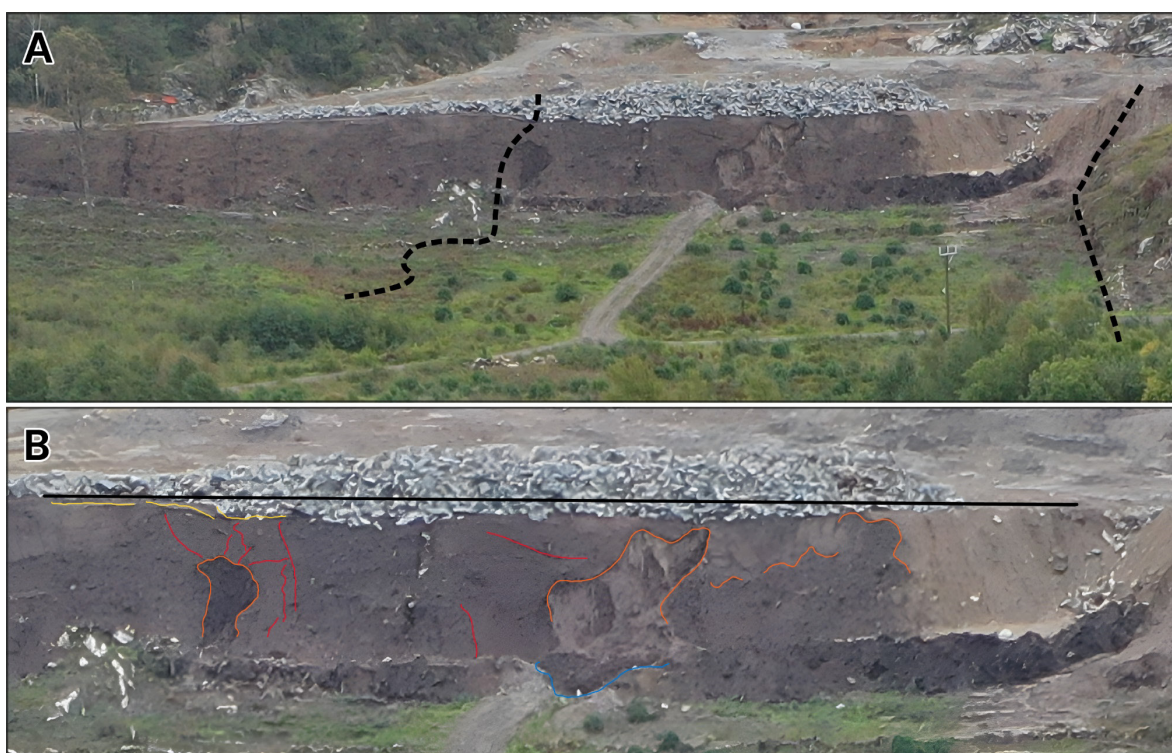
**Figur 54.** Vallen som byggdes upp vid uppfyllandet i den östra delen av skredområdet visar spår av erosion. Svartstreckade linjer i **(A)** markerar var skredärret utbildades. Linjer i **(B)** representerar en tolkning av små skred (orange), sprickbildningar (röd), skredavsättning (blå), sättning (gul). Svart linje föreslår en tänkt horisontell yta, utifrån vilken massorna förefallit sjunkit. Foto: M. Berglund, 2023-09-20.

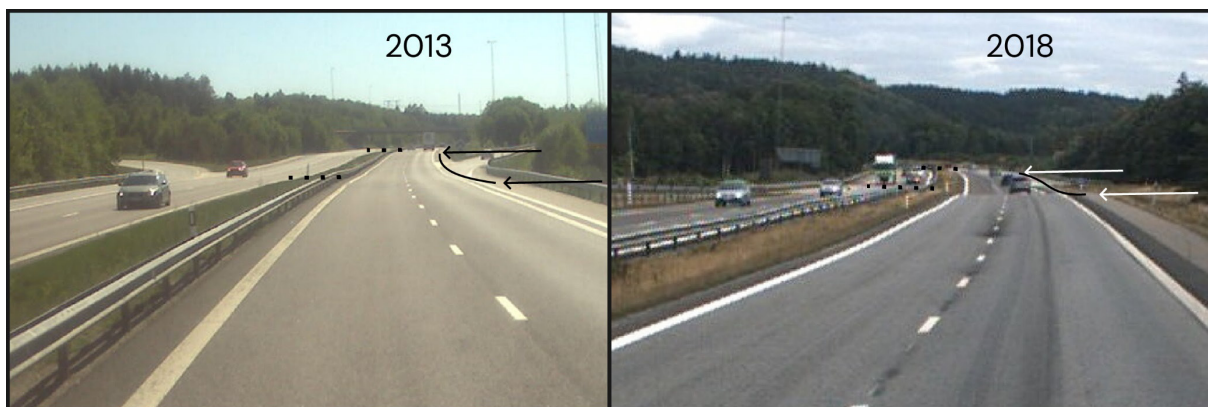
**Figur 57.** Foton från Trafikverkets övervakningsprogram åskådliggör sättningssvackan år 2013 och 2018. Pilar markerar höjdpunkterna var emellan de största sättningarna inträffat. Foto 2013 visar södergående körbana, med 'strykjärnet' på höger sida, och foto 2018 är i norrgående riktning. Foto: Trafikverket.

dock att vi kan lägga till en halv meter till sättningssvackorna i de centrala delarna, vilket då ger att E6 har sjunkit över en meter sedan anläggandet. Jämfört med bygghandlingarna för E6 är dessa sättningar i paritet med de beräknade 0,9 m på 20 år (Lindmark & Norder 1987). De skriver också att: *Lättfyllningen är dimensionerad för att åstadkomma en mjuk sättningssvacka...* Figur 55D åskådliggör hur denna sättningssvacka har utvecklats mellan mars 2019 och augusti 2023.

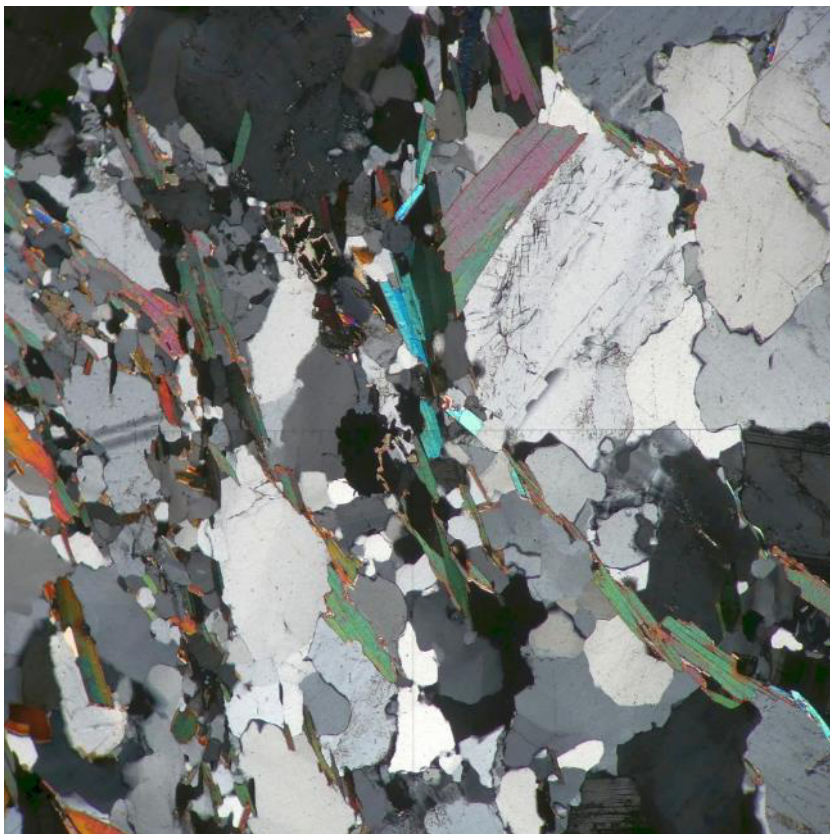
**Figur 11c.** Tunnslipsfotografi av bergprovet från östra delen av bergsryggen som begränsar skredområdet åt söder. Gnejsigheten definieras främst av strimmor och flakiga aggregat av glimmer (biotit och muskovit). Även strimmor av kvarts och fältspat bidrar till gnejsstrukturen. Svart kvadrat visar i bildområde reflekterat ljus i figur 12. Mus= muskovit. Bildbredd 2,5 mm.

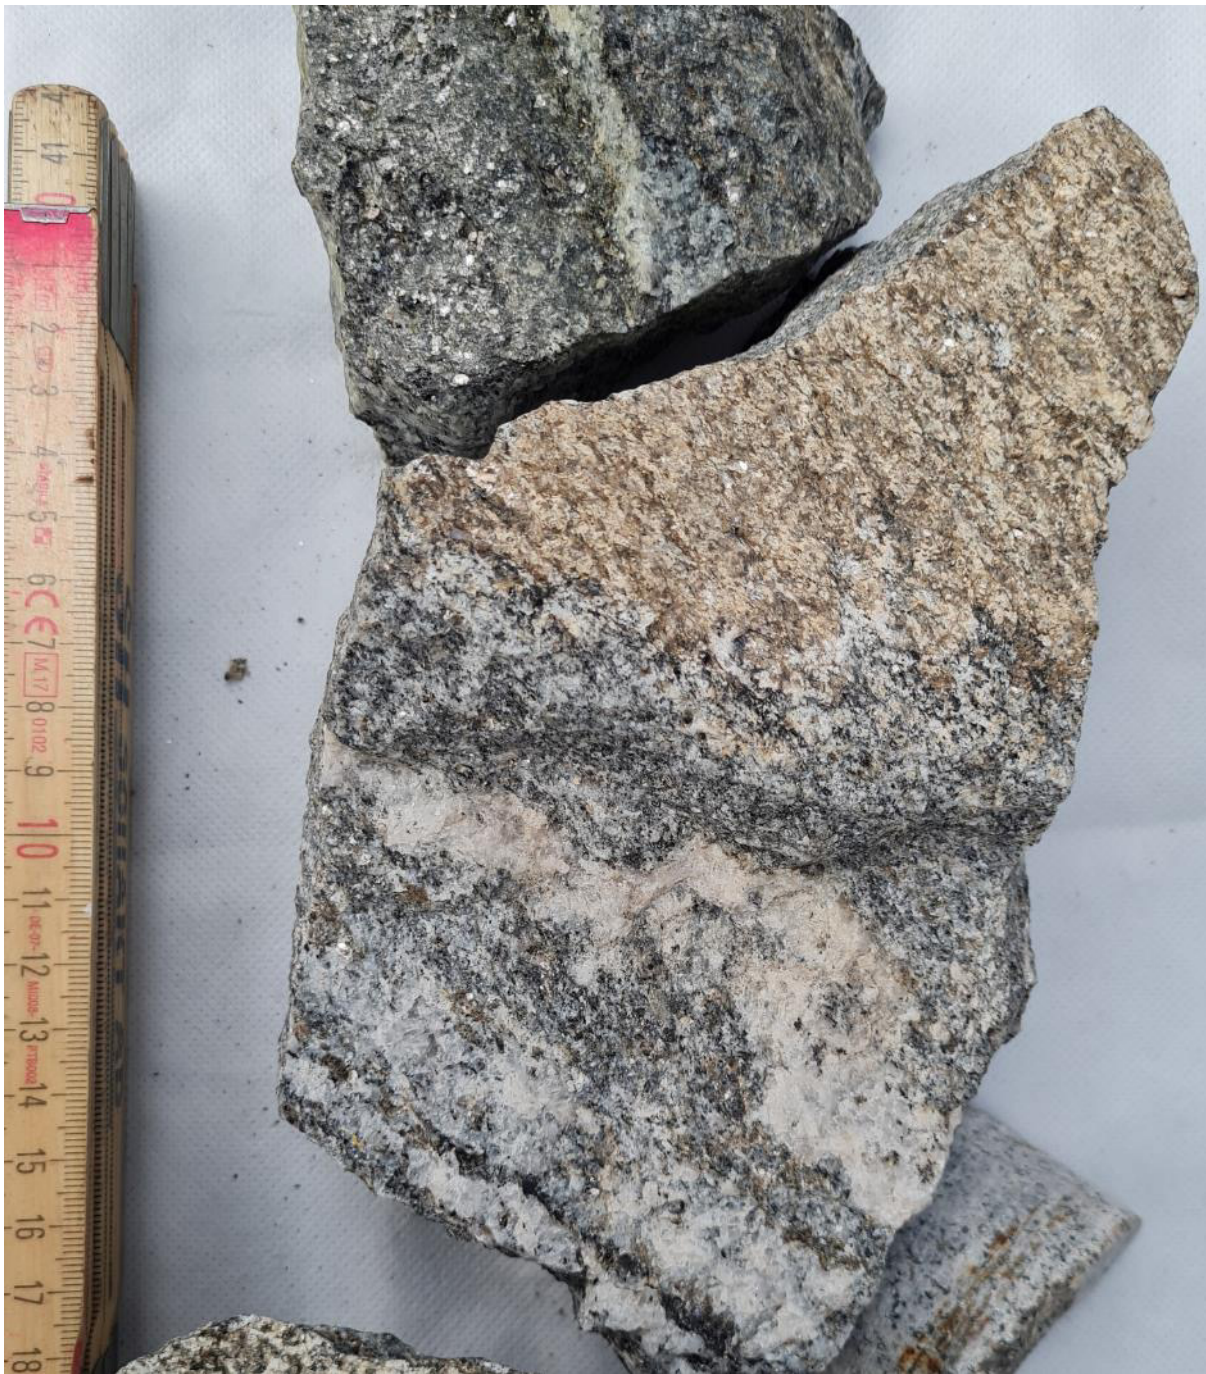
**Figur II f.** Reststuffer från tillverkningen av tunnslip. Foto: Thomas Eliasson.
