# Övervakning av grundvattennivåer i anslutning till rikkärr i Skåne län

SGU-rapport 2018:07

Denna rapport redogör för arbetet med att påbörja en övervakning av grundvattennivåer i anslutning till rikkärr i Skåne län. Övervakningens syfte är att skapa bättre kännedom om de hydrologiska förhållandena i anslutning till rikkärren för att på så vis skapa möjligheter att följa upp planerade och genomförda åtgärder vid kärren. Arbetet har utförts av Sveriges geologiska undersökning (SGU) på uppdrag av Länsstyrelsen i Skåne. I arbetet har SGU stått för kompetens rörande geologi och grundvatten samtidigt som länsstyrelsen har bidragit med kompetens rörande naturtypen och kännedom om de platsspecifika förutsättningarna.

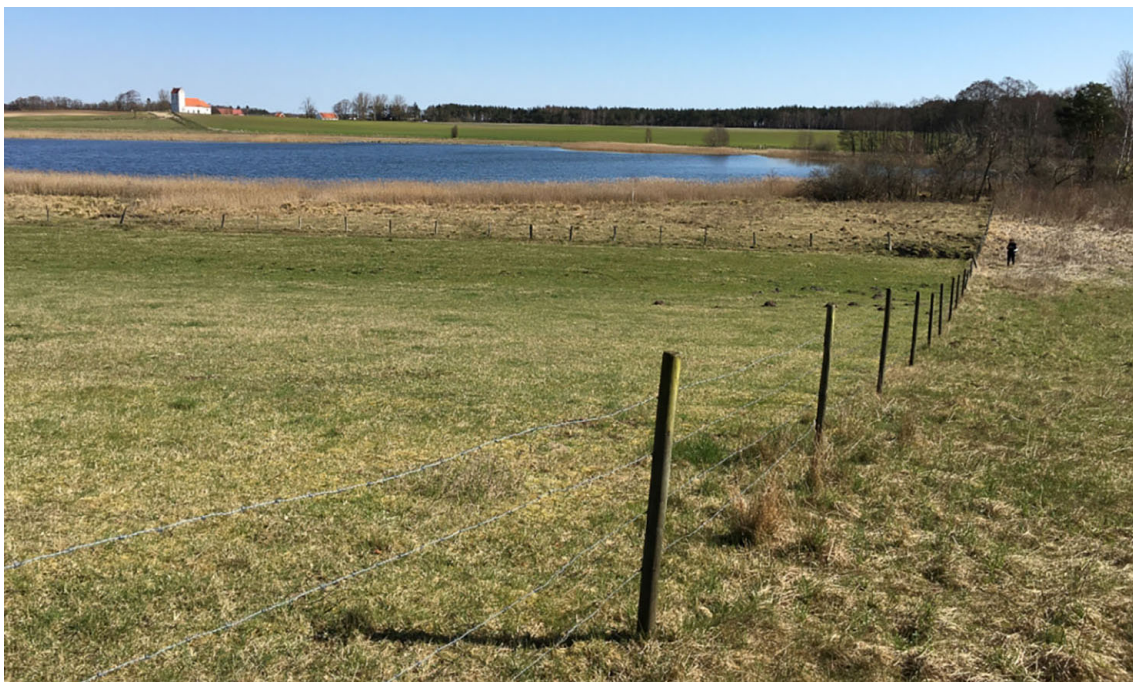
Figur 2. Vy över Lyngsjön tagen väster om sjön mot nordost. Grundvattenröret sattes i fotots högra nederkant. Foto: Magdalena Thorsbrink

Lyngsjön är en liten, grund källsjö (fig. 2) vilken ligger i en isälvsavlagring som underlagras av kalksten (fig. 3). Området är idag såväl naturreservat (ett mindre område) som Natura 2000-område och rikkärr och kalkfuktäng finns i betesmarkerna runt hela sjön.

Ett grundvattenrör sattes med borrhandsvagn den 13 april 2016. Borrningen utfördes strax väster om Lyngsjöns södra del, alldeles innanför gränsen till Natura 2000-området (fig. 2). Målet var att få en grundvattennivå som motsvarar nivån i det grundvattenmagasin som förser rikkärret med vatten utan att behöva placera röret inom den stängslade betesmarken. Inför rörsättningen utfördes också flera handborrningar för att optimera grundvattenrörets placering.

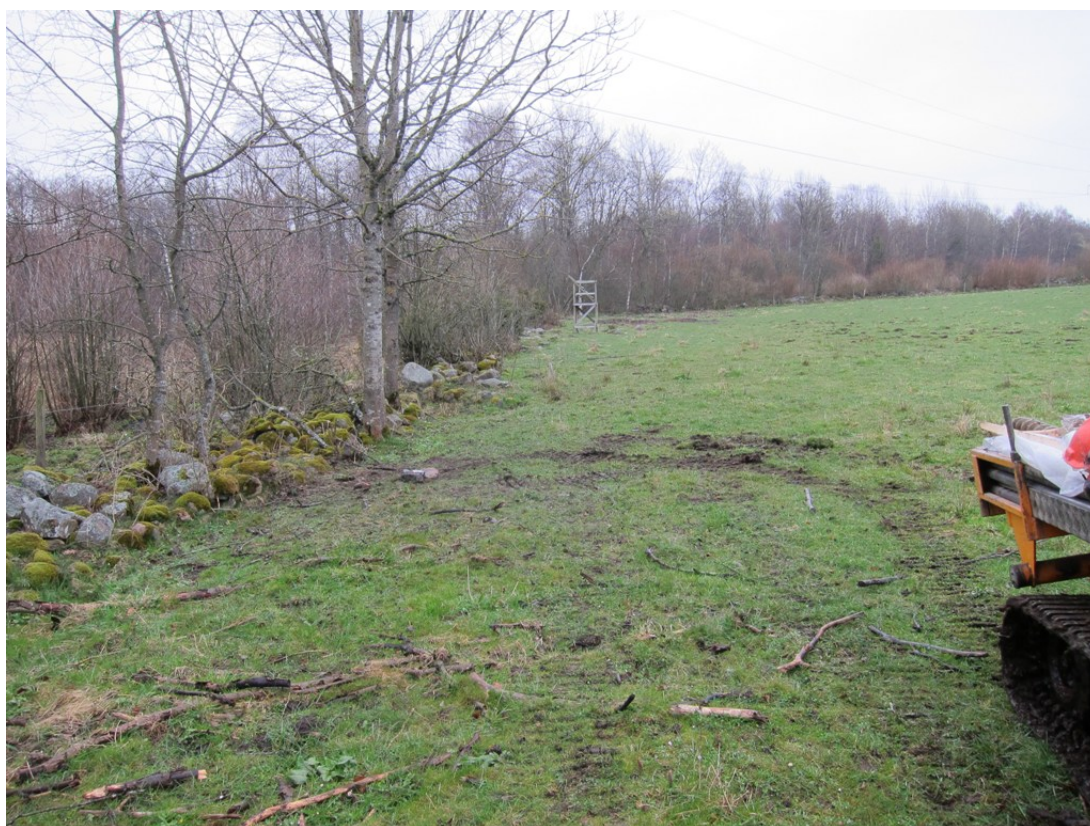
Figur 8. Rörsättning gjordes med borrhandsvagn sydost om rikkärret. Foto: Elisabeth Magnusson

Ett grundvattenrör sattes med borrhandsvagn den 15 april 2016. För att nå borrhypen med borrhandsvagnen gick transporten genom angränsande betesmarker (fig. 8). Rörläget valdes sedan efter ett flertal handborrningar på en plats nära stenvallen som ligger mellan åkern och kärret. Skruvborrning visade på 3 m något lerig sandig morän och i botten sandig morän. SGUs jordartskarta visar sandig morän (fig. 9). Plaströrets totaldjup är 2,96 m med överkanten i markytan. Grundvattennivån är 2,07 m under markytan (2016-04-15). Rörets överkant är lika med markytan och skyddas med ett avloppsrör med ett lock märkt "Länsstyrelsen".

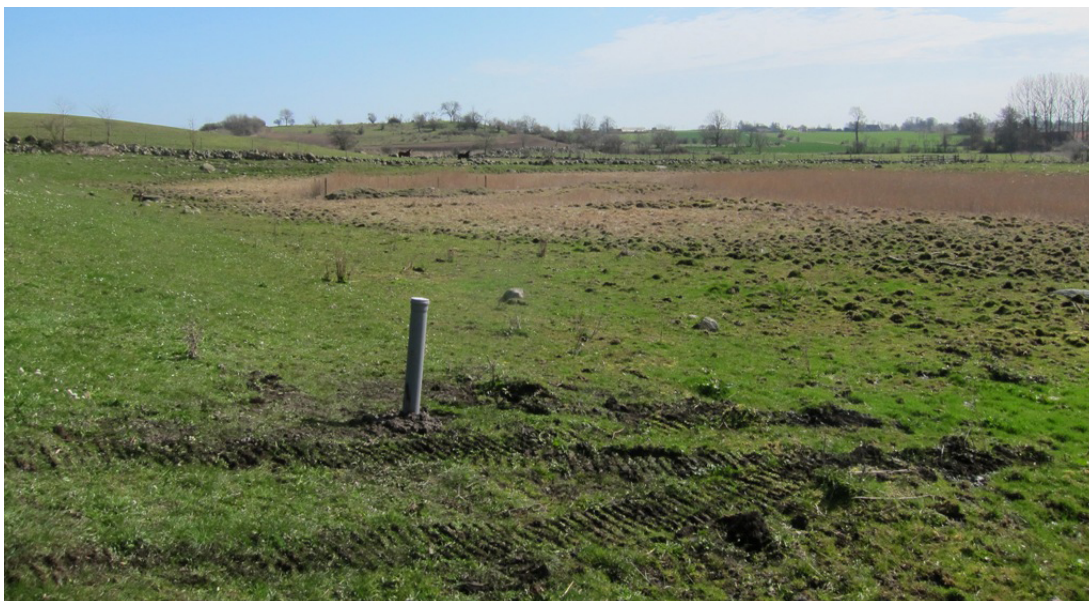
Figur 10. Det nysatta röret i utkanten av Karlaby mosse. Röret omges numera av ett staket uppsatt av markägaren. Foto: Elisabeth Magnusson

Ett rör sattes för hand den 11 april 2016 i södra delen av området. Spadbörningen på platsen för det handsatta röret visade på växttorv och därunder gytta med inslag av sand. Då det fanns en viss tveksamhet om röret verkligen var representativt för de grundvattenmagasin som förser rikkärskomplexet med vatten utfördes senare en rördrivning med borrhandsvagn den 15 april 2016 längst ner i en sluttning i kanten av kärret (fig. 10). Börningen utfördes ner till 3 m under markytan. Den översta halvmetern utgjordes av torvliknande jord och därunder fanns silt, sand och grus ner till 2,5 m. Från 2,5 m ner till 3 m bestod jordlagren av lerig morän. SGUs jordartskarta visar isälvs sediment i markytan (fig. 11). Ett plaströr sattes ner till 2,03 m under markytan och mätte grundvattennivån till 0,95 m under markytan. Röret sticker upp 72 cm över markytan och skyddas med ett avloppsrör med ett lock märkt "Länsstyrelsen".

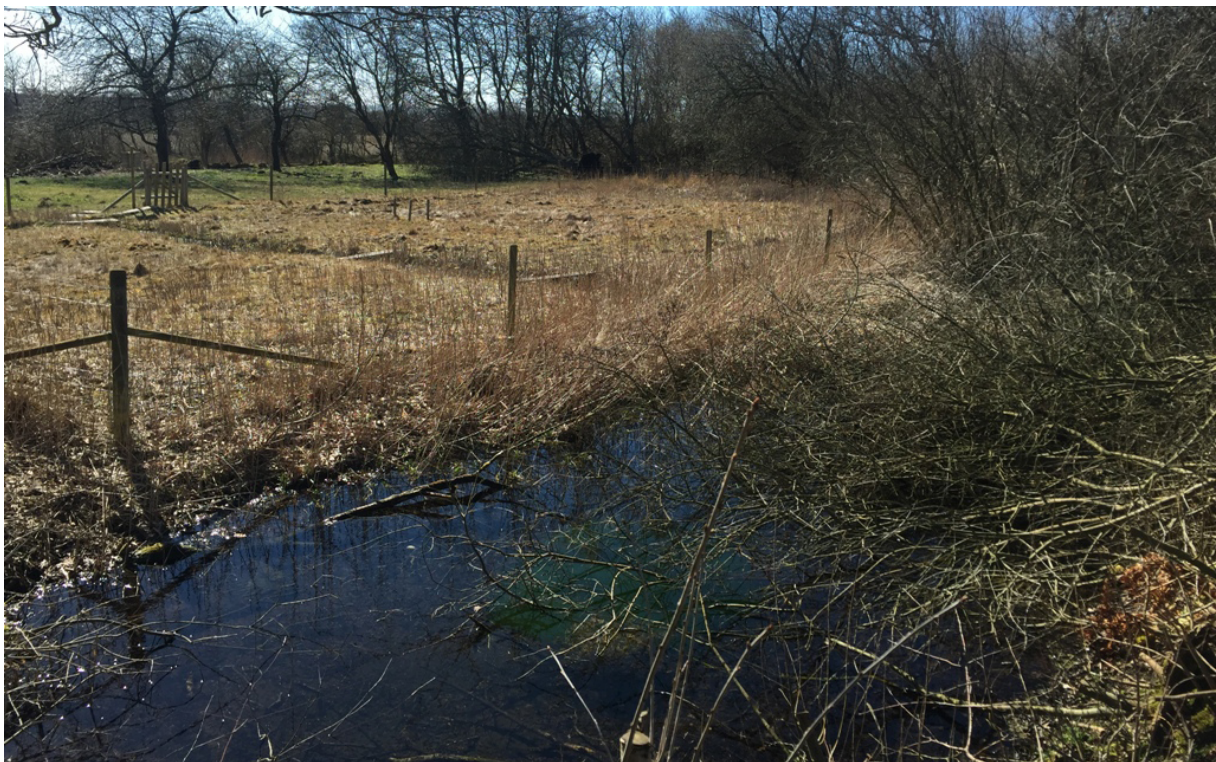
Figur 14. Vy över Zackows mosse vid vilken man ser ett tydligt grundvattenutläckage. Foto: Peter Dahlqvist

Zackows mosse är ett extremrikkärr med en lång tradition av hävd (fig. 14) beläget norr om Höganäs. Området låg under några tiotal år ohävdad, men hävdas nu återigen sedan 1980-talet tack vare ett engagemang från Kullabygdens naturskyddsförening, genom slåtter. Området är av riksintresse för naturvården och ett Natura 2000-område. Kärret är påverkat av dikning.

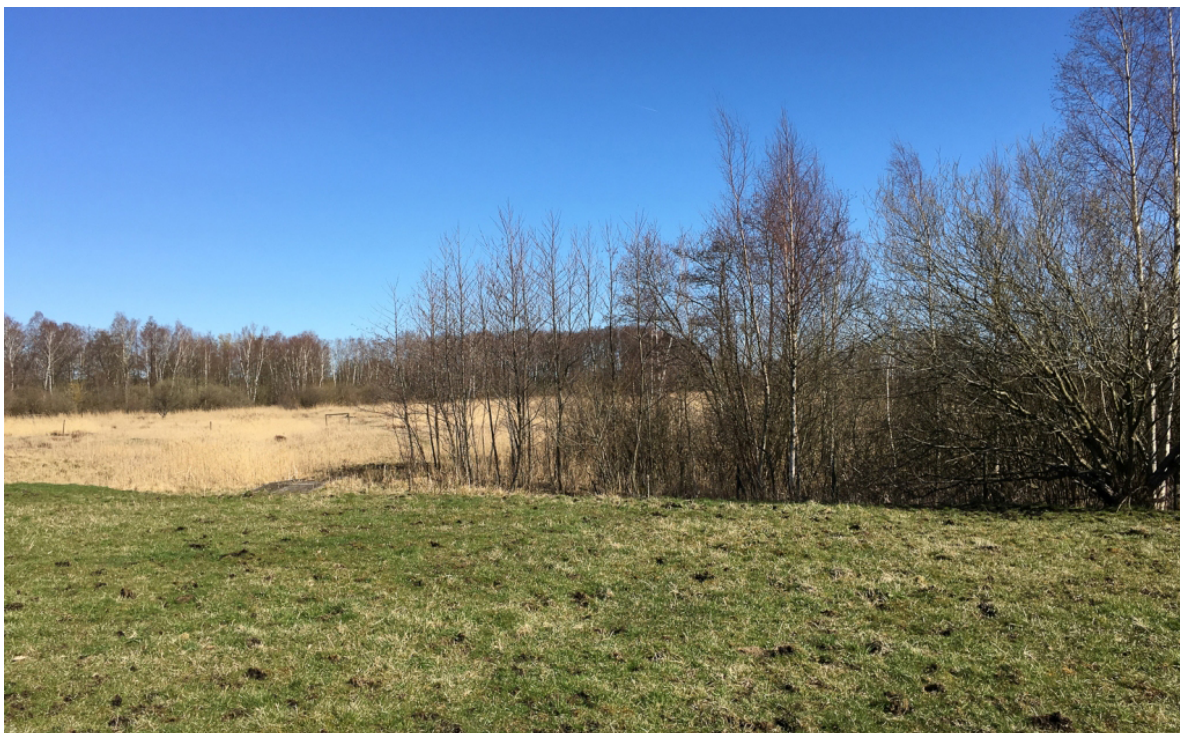
Figur 16. Delar av Stångby mosse. Röret sattes i hitkanten av trädningen till höger där det också fanns ett utflöde av grundvatten. Foto: Magdalena Thorsbrink

Rör sattes för hand den 11 april 2016 på södersidan av en inhägnad dunge. Ett tunt lager kärrtorv överlagrade kraftigt vattenmättad torv. Hålet förbörades med spadborr varefter 2 rörlängder sattes och hålrummet fylldes med filtersand. Efter rörsättningen steg grundvattenytan raskt till ca 5 cm ovan markytan. Röret kändes stabilt, som att det hade sugits fast i marken.

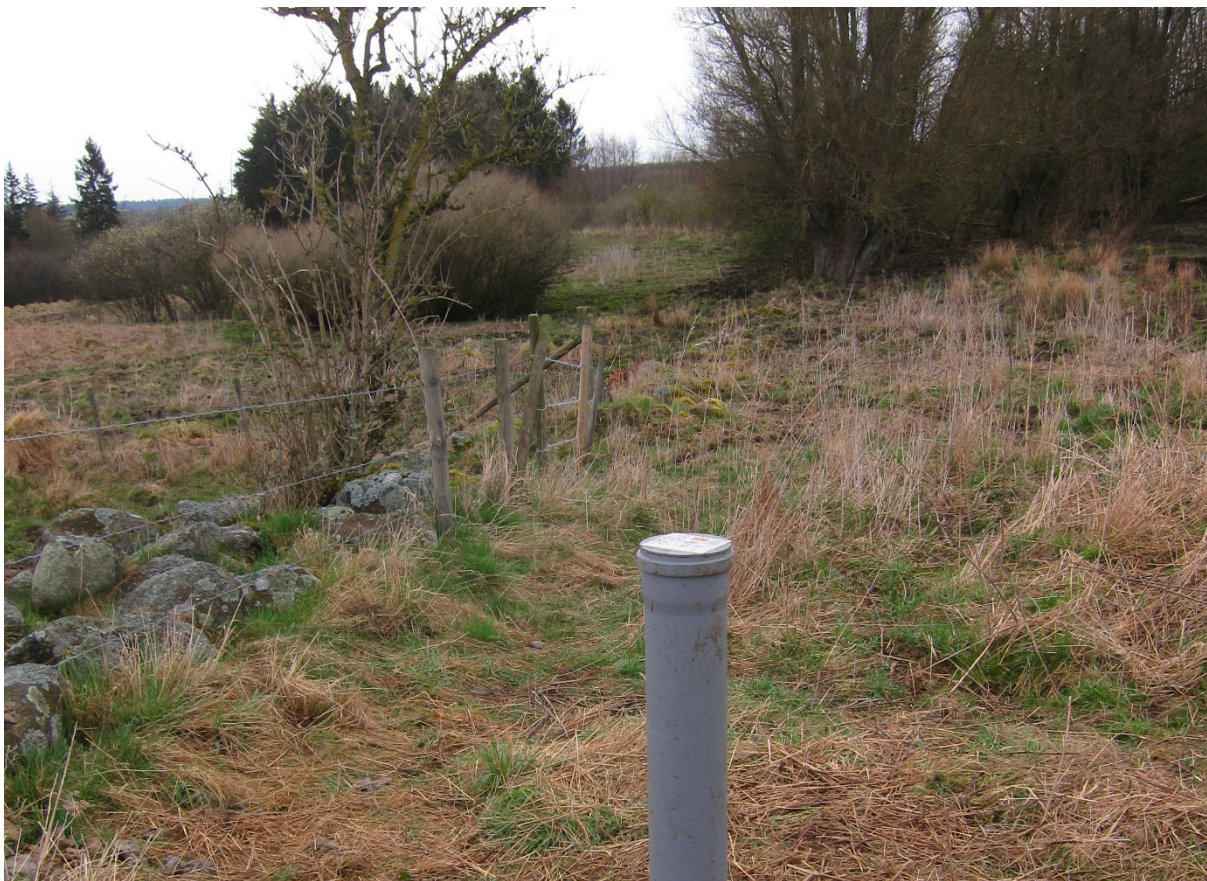
Figur 19. Rör vid utkanten av Högestads mosse. Foto: Elisabeth Magnusson

Totalt 7 m plaströr trycktes ned och grundvattennivån stabiliserades på 5,54 m under markytan. Röret sticker upp 95 cm över markytan och skyddas med ett avloppsrör med ett lock märkt "Länsstyrelsen" (fig. 19).

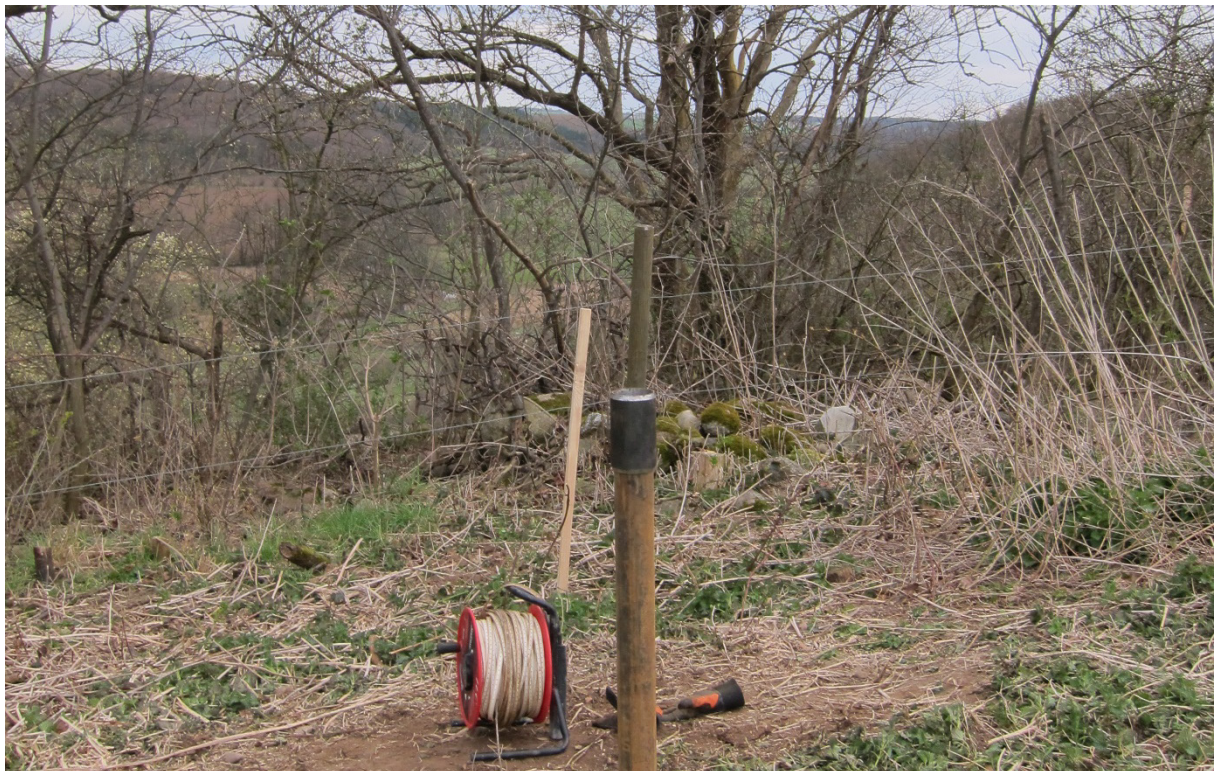
Figur 21. Röret vid Benestads backar. Foto: Elisabeth Magnusson

En skruvborrning med borrhandsvagn gjordes den 12 april 2016. Överst påträffades 0–1,3 m lerig siltig morän och därefter 1,3–2,5 m lerig morän. Vid 2,5 m djup övergick jordarten till grusig morän för att slutligen vara grusig lerig morän mellan 6 och 7 m. Därefter utfördes sondering till 16,5 m djup och vid ca 14 m djup påträffades vatten. Stålröret kom ner till 13,95 m under markytan. Grundvattennivån låg 10,65 m under markytan den 12 april och 10,05 m under markytan på morgonen den 13 april. Röret sticker upp 69 cm över markytan.

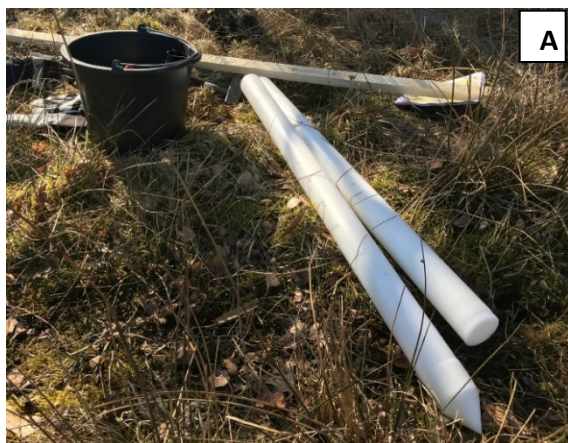
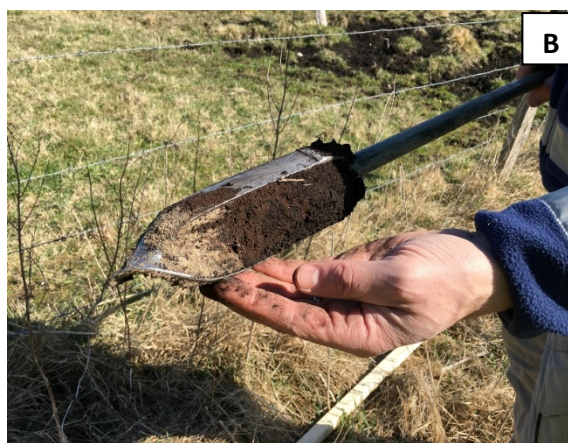
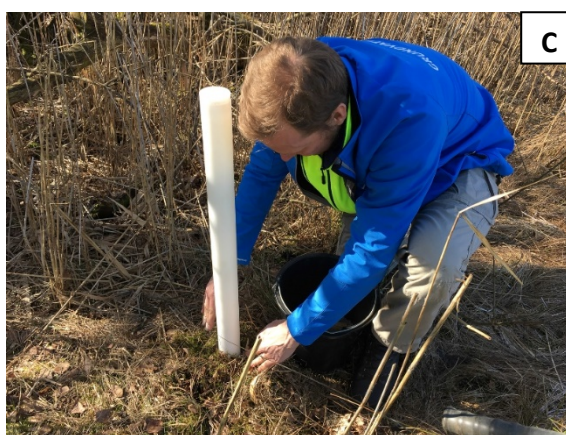
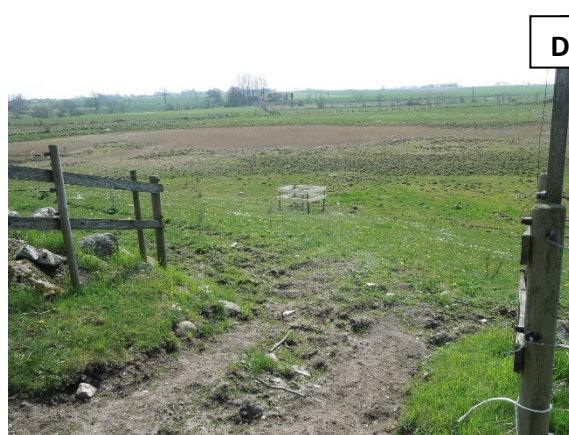
Figur 23 a–d. a) PVC-rör i enmeterslängder. b) Spadborr med jordkax som visar övergången mellan torv och underlagande sand. c) Tvättad sand packas utmed rörets sidor för att det ska bli stadigt. d) Ett inhägnat grundvattenrör. Foto: 23 a–c Magdalena Thorsbrink, 23 d Jan-Åke Nilsson.

Blir en handsättning aktuell kan man använda 2 tums PVC-rör som på bilden (fig. 23 a). Använd en spadborr och notera löpande det material som du borrar igenom (fig. 23 b). Tryck ner röret i hålet. För att sedan få röret stadigt kan man med fördel använda tvättad sand som hålls ner i hålet längs med rörets kanter (fig. 23 c). För att ge röret ett extra skydd kan man till exempel täcka det med ett lockförsatt avloppsrör med en större diameter. Alternativt kan röret kapas vid marknivå och täckas med ett markliggande lock. Det finns även färdiga däcklock att köpa. Ytterligare en möjlighet om röret till exempel står i en beteshage kan vara att bygga ett staket runt röret (fig. 23 d). Det finns både för- och nackdelar med väl synliga och gömda övervakningsrör, valet får göras utifrån platsens beskaffenhet.

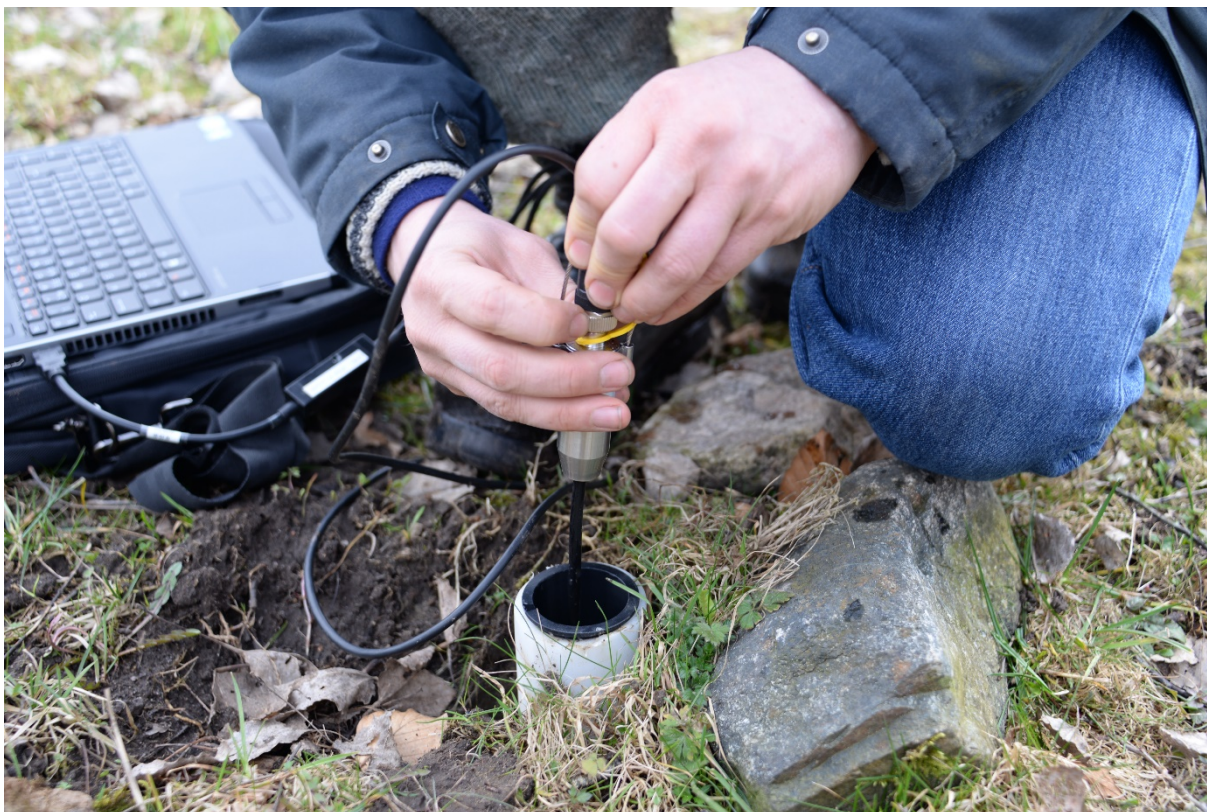
Figur 24. Inhämtning av nivådata från logger. Foto: Monika Puch

För att kontinuerligt kunna mäta nivån kan man med fördel använda automatiska nivåloggrar (fig. 24). I början av övervakningen är det bra med täta mätintervall för att göra sig en bild av hur snabbt grundvattenmagasinet reagerar, det vill säga hur snabbt grundvattennivån ändrar sig vid påfyllning genom grundvattenbildning eller vid en påverkan från ett uttag. Har rikkärret en bra stabil vattentillförsel kan man förvänta sig en stabil och jämn grundvattennivå.
