# Skånes känsliga stränder – ett geologiskt underlag för kustzons- planering och erosionsbedömning

Kärstin Malmberg Persson, Johan Nyberg,  
Jonas Ising & Magnus Persson

juli 2014

SGU-rapport 2014:20

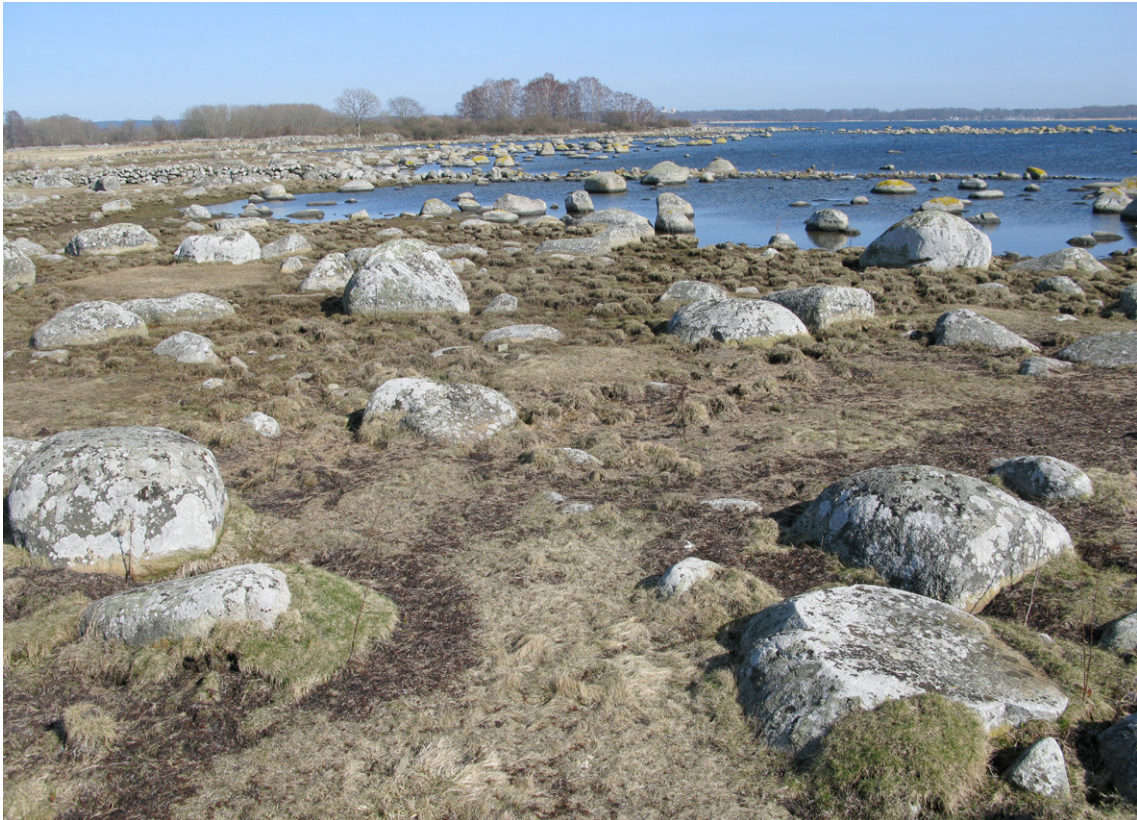
Figur 4. Moränstrand med anrikning av sten och block i markytan. Lite marsktorv närmast vattnet.  
Foto: Magnus Persson.

I regel sker inte mycket erosion vid flacka moränstränder, som i nordöstra Skåne, öster om Nymölla (fig. 4). Svallet har sköljt bort finmaterialet och lämnat kvar ett skyddande lager, ett residualtäckte, av grovt material som block, sten och grus. Ibland har också ett tunt lager svallsand eller marsktorv avsatts ovanpå moränen.

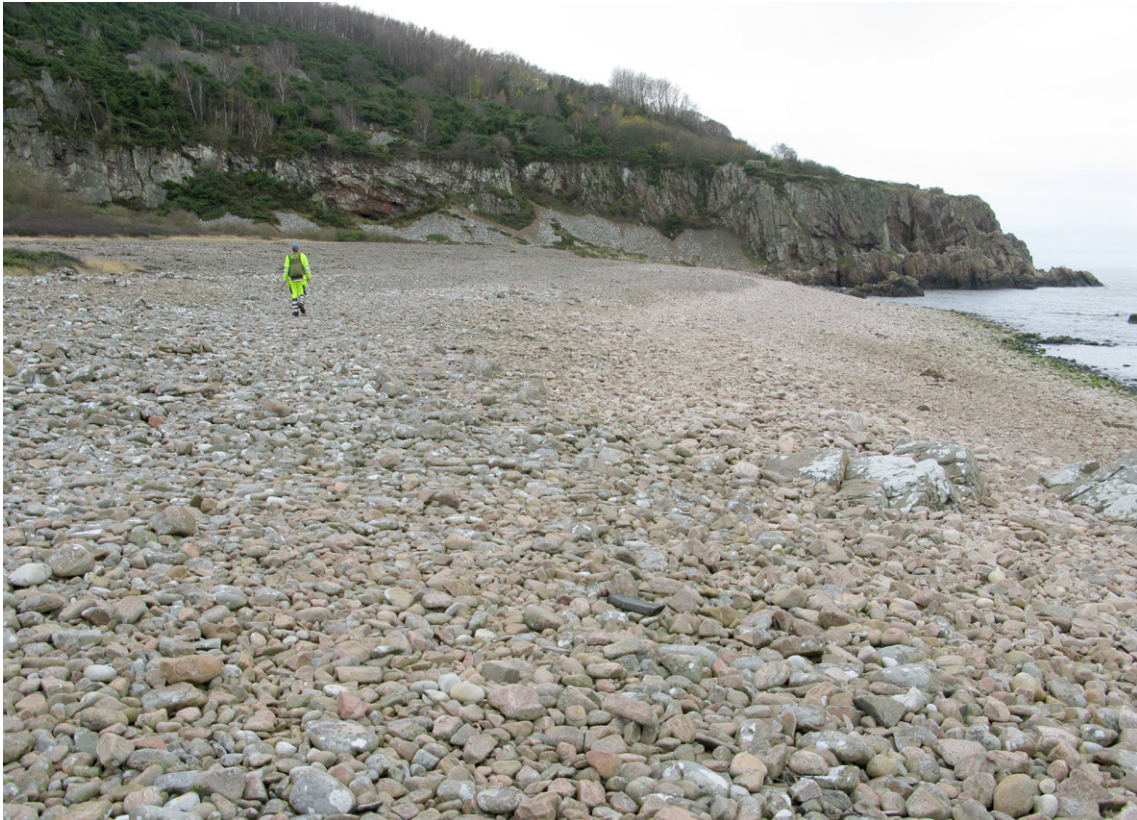
Figur 5. Klapperfält vid Hovs hallar. Foto: Magnus Persson.

Klapperstränder uppstår vid kuststräckor med stenrika moräner om havsbotten och kusten har brant lutning. Vågorna har där mer energi och svallningen blir starkare. Klapperstenarna bildar ofta strandvallar. Klapperstränder förekommer här och där runt Skånes kust, men främst i nordväst, t.ex. längs Bjärehalvöns västra och norra del (fig. 5). Skånes klapperstränder är generellt inte erosionskänsliga, även om en del av klappern förflyttas vid stormar.

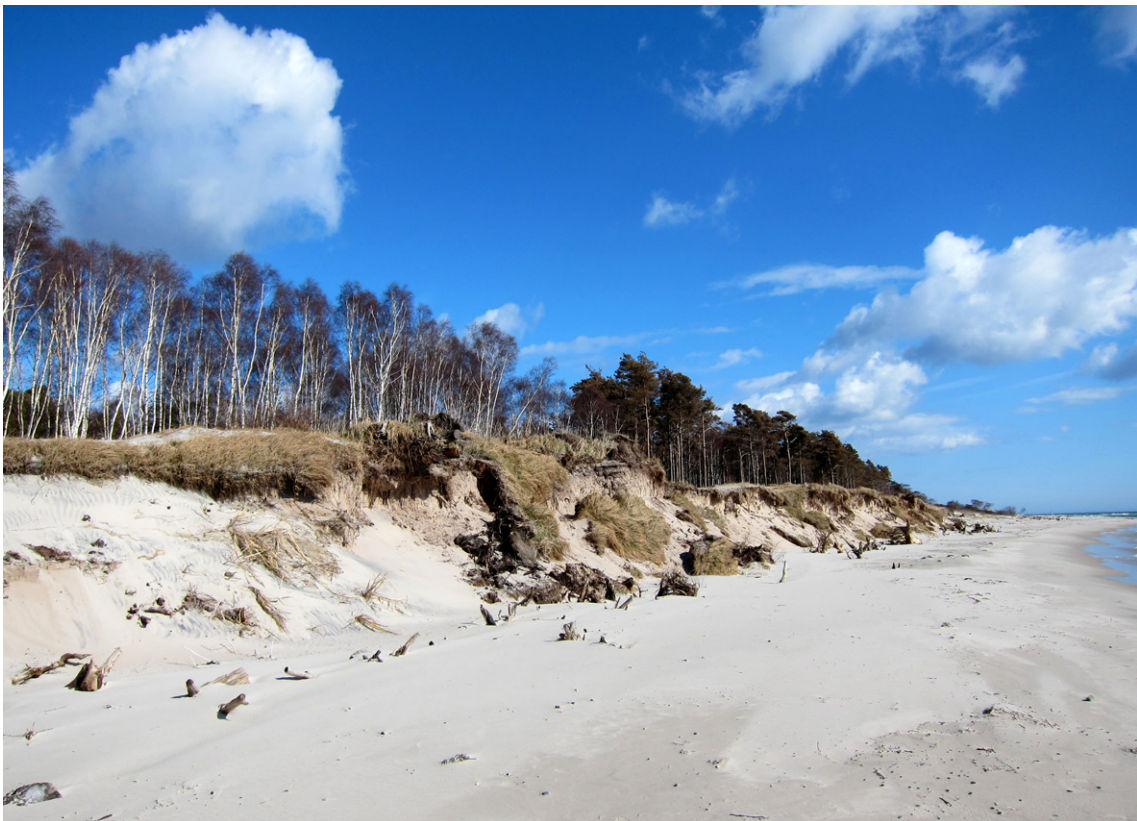
Figur 6. Aktiv erosion i kustdyn, Löderup. Foto: Kärstin Malmberg Persson.

Sandstränder är den vanligaste kusttypen i Skåne. Sandstränder med dyner finns främst på Skånes syd- och ostkust samt i inre delen av Skälderviken (fig. 6). Dynerna byggs upp av vindtransporterad sand, flygsand. Den yttre dynfronten begränsas ofta av gränsen för stormvågornas svall. Dynfronten blir därför jämn och brant. Strandparallella strömmar kan transportera stora mängder sediment längs stranden och även erodera havsbotten. Det är dessa strömmar som främst orsakar stranderosion och igensandning av t.ex. hamnar.

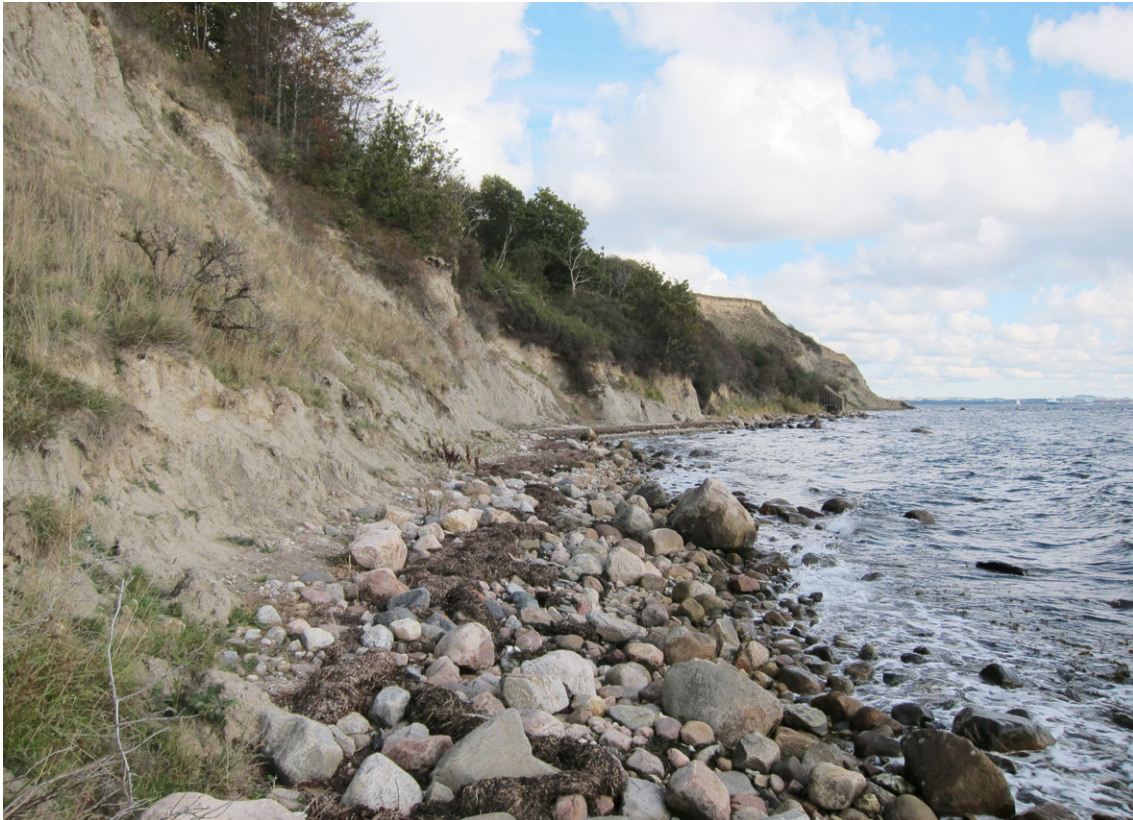
Figur 7. Klintkust på Vens södra sida. Foto: Kärstin Malmberg Persson.

En brant klint utbildas där högre terräng möter havet och vågorna underminerar sedimenten vid stranden. Detta förekommer både i mer konsoliderade och svåreroderade sediment som lera, morän och moränlera och i lätteroderade sediment som silt och sand. Klinten förekommer främst på delar av Skånes väst- och ostkust samt runt Ven (fig. 7). Ras och skred i klinten tillför strandplanet nytt material som transporteras bort efter hand.

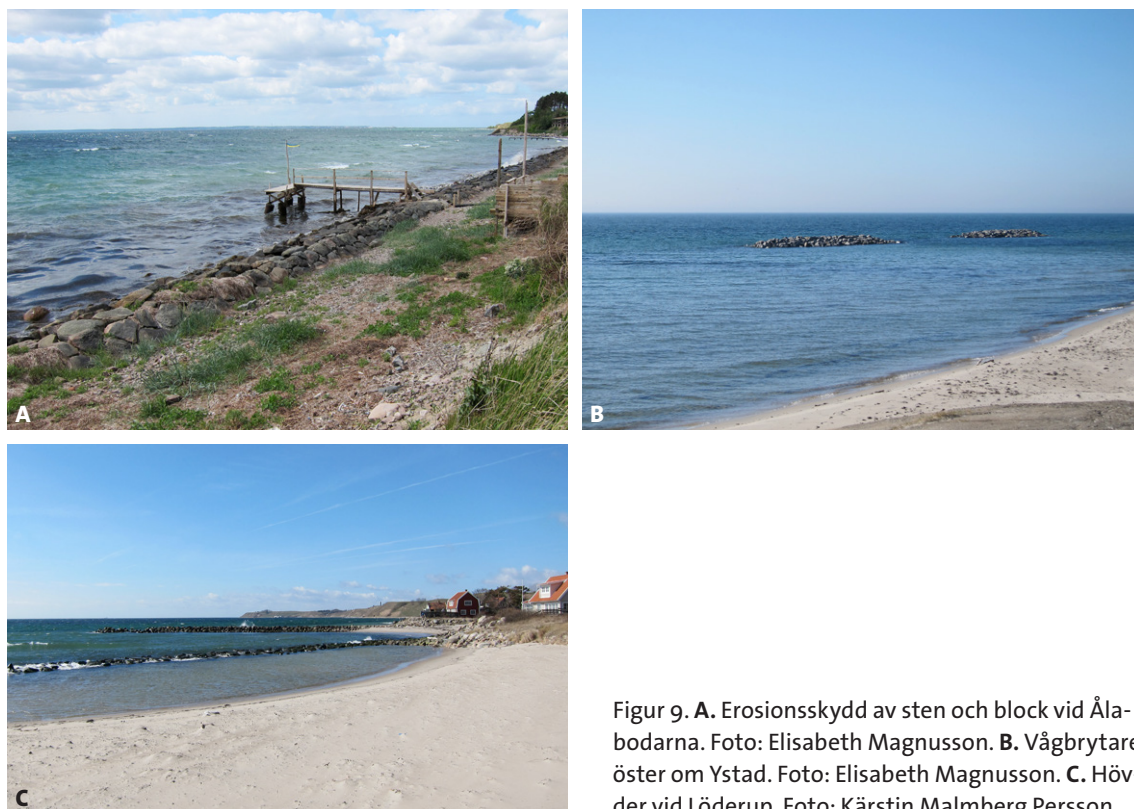
Figur 9. **A.** Erosionsskydd av sten och block vid Ålabodarna. Foto: Elisabeth Magnusson. **B.** Vågbrytare öster om Ystad. Foto: Elisabeth Magnusson. **C.** Hövder vid Löderup. Foto: Kärstin Malmberg Persson.

Vid fältkarteringen har vi också inventerat hårda erosionsskydd, vilka markerats som linjeobjekt på kartan. Den vanligaste typen är olika slags hårdgjorda ytor och barriärer, s.k. harnesk, längs stranden. I synnerhet strandskoning av sten och block, naturliga eller krossberg, är vanligt. Andra typer av hårda erosionsskydd är hövder, dvs. pirar som byggs vinkelrätt ut från stranden samt vågbrytare av sten eller betong parallellt med stranden, en bit ut i vattnet. Många av dessa hårda erosionsskydd är idag i sådant skick att de knappast har någon skyddande effekt. Vid inventeringen har vi inte tagit med erosionsskydd som bedömts vara helt utan effekt. Mjuka ero-

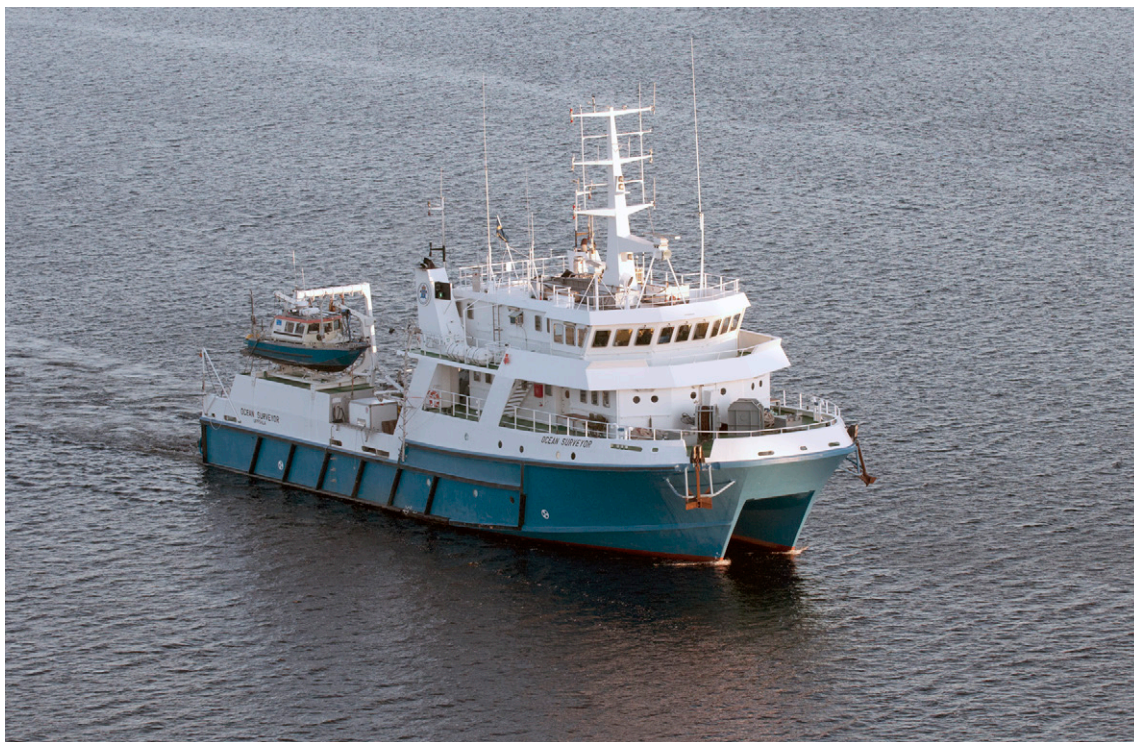
Figur 10. SGUs undersökningskepp S/V Ocean Surveyor.

Den hydroakustiska fältundersökningen utfördes av en samtidig mätning med två olika typer av hydroakustiska instrument från SGUs undersökningsskepp S/V Ocean Surveyor och undersökningsbåt S/V Ugglan (fig. 10) utefter mätlinjer i planerade områden under fältsäsongerna 2012, 2013 och 2014. Skånes kust blev indelad i ca 45 områden från Blekingegränsen till Hallandsgränsen. Inom varje område skapades ett delområde från ca 1000 m utanför strandlinjen in till den markerade 6-meterskurvan på sjökortet, där Ocean Surveyor utförde mätningar med ett linjeavstånd av mellan 40 och 70 m i syfte att erhålla en heltäckande batymetrisk bild av botten från multistråleekolodsmätningarna. Mätlinjer skapades sedan för Ugglan med 65 eller 100 m avstånd från den områdesgräns dit Ocean Surveyor mätt in till 2–3 m vattendjup enligt sjökortet.

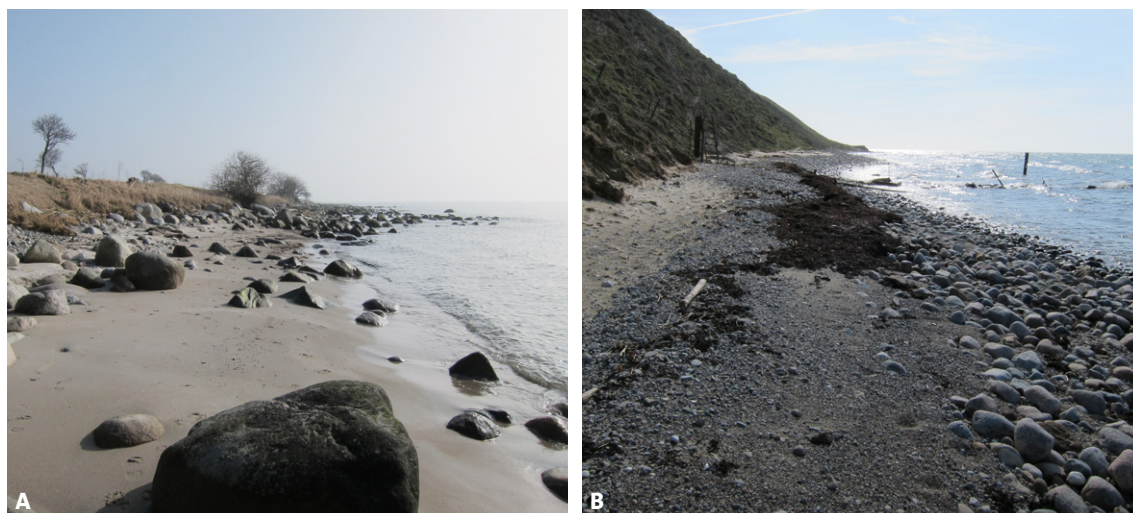
Figur 13. Exempel på stränder där strandklassningen varit problematisk. **A.** Sandstrand med sten och block väster om Svarte, klassad som stenstrand. **B.** Strand vid Kåseberga med zonering: klapper, grus, sand räknat från strandlinjen, klassad som klapperstensstrand. Foto: Elisabeth Magnusson.
